BAB I

PENDAHULUAN

Berdasarkan masalah dan latar belakang diatas maka penyusun mengangkat tugas akhir ini dengan judul “ EVALUASI KERUSAKAN PERKERASAN JALAN DAN ALTERNATIF PENANGANANNYA PADA RUAS JALAN PRENGGO – JALAN PELEM KABUPATEN TULUNGAGUNG”.

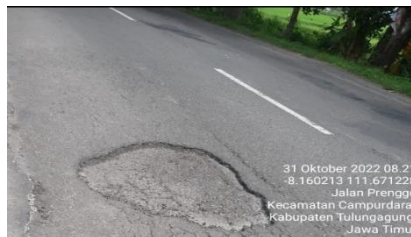
Gambar 1.1 Contoh Kerusakan Lubang

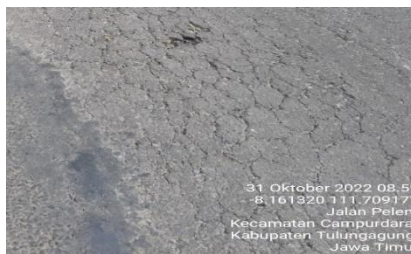
Gambar 1.2 Contoh Kerusakan Retak Kulit Buaya

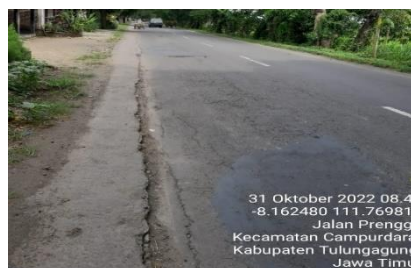
Gambar 1.3 Contoh Kerusakan Amblas
