BAB I

PENDAHULUAN

Oleh karena itu diperlukan suatu penanganan yang tepat dan sesuai dengan kondisi kerusakan pada perkerasan jalan tersebut sehingga berdasarkan permasalahan di atas maka penyusun pada tugas akhir ini mengangkat sebuah judul “EVALUASI KERUSAKAN JALAN DENGAN METODE BINAMARGA DAN RENCANA PENANGANANNYA PADA RUAS JALAN RAYA PENGEMBUR KABUPATEN LOMBOK TENGAH “. Pada Tugas Akhir ini akan membahas tentang evaluasi kerusakan jalan dan rencana penanganannya.

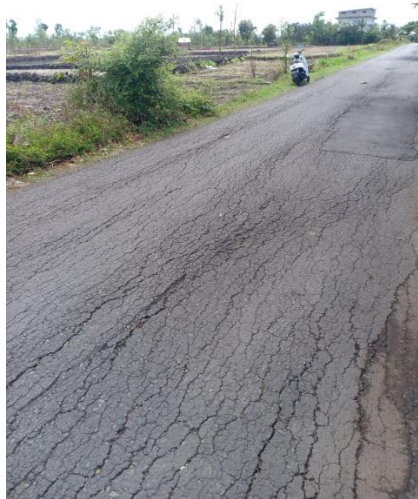
kerusakan diantaranya berupa lubang-lubang, retak-retak serta cacat permukaan berupa tambalan-tambalan dan pelepasan butir pada permukaan jalan sehingga sangat mengganggu bagi pengguna jalan yang melintas. Pada gambar 1.1 adalah contoh kerusakan yang terjadi pada perkerasan Jalan Raya Pengembur.

Gambar 1.1 Contoh kerusakan jalan pada ruas Jalan Raya Pengembur
