BAB I

PENDAHULUAN

Berdasarkan uraian di atas, maka dalam studi tugas akhir ini adalah mengidentifikasi jenis dan tingkat kerusakan, merencanakan perbaikan kerusakan jalan dan rencana anggaran biaya untuk penanganan kerusakan pada ruas jalan dengan judul “EVALUASI KERUSAKAN PERKERASAN JALAN DAN RENCANA PERBAIKANNYA RUAS JALAN NGAMPON - BENDO KABUPATEN TRENGGALEK “.

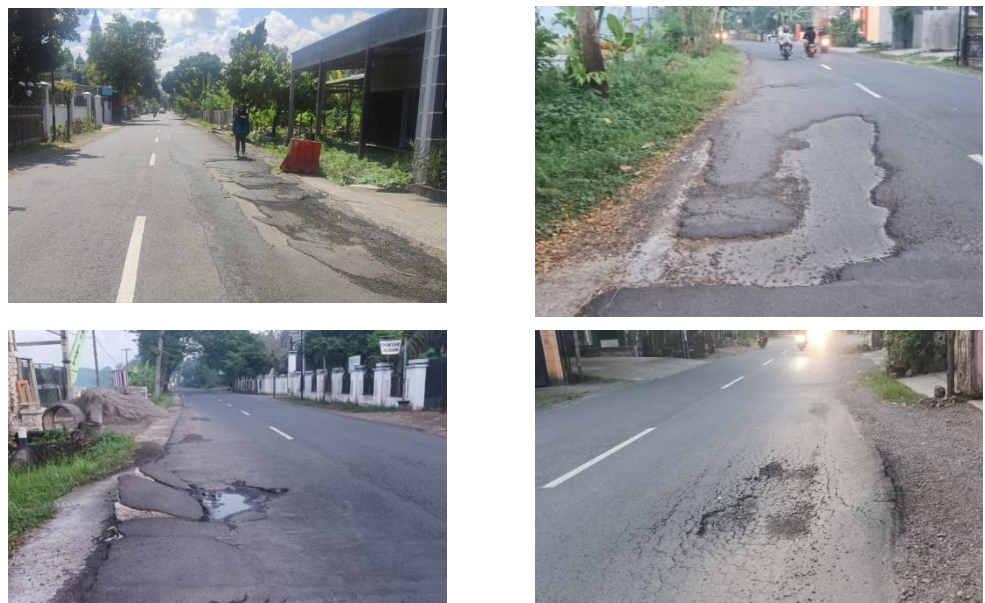
Pada pengamatan awal yang dilakukan, jalan Ngampon – Bendo ini mengalami kerusakan seperti lubang, retak, alur roda, dan kerusakan pada tambalan. Dampak dari kerusakan yang terjadi menyebabkan terganggunya tingkat pelayanan pada ruas jalan tersebut yang bisa menyebabkan kecelakaan lalu lintas dan kurangnya rasa nyaman saat melewati jalan Ngampon-Bendo. Berikut ini merupakan gambar dari kerusakan yang berada di ruas jalan Ngampon Bendo

Gambar 1. 1Kerusakan pada Ruas Jalan Ngampon-Bendo
