BAB I

PENDAHULUAN

Menurut SK Jalan Nasional No 367 / KPTS / M/ 2023, Ruas jalan Bajulmati (Bts. Kab Situbondo) - Ketapang tergolong dalam kelas jalan nasional bukan jalan tol. Nomer ruas 026 dengan panjang ruas 26,47 km dan lebar jalan 7 meter, tipe lajur 2/2 UD. Jalan ini membentang antara perbatasan Situbondo – Ketapang (Banyuwangi). Ruas Jalan Bajulmati (Bts. Kab. Situbondo) - Ketapang merupakan jalan vital menuju Pelabuhan Penyembrangan Ketapang menuju Pulau Bali ataupun akses keluar masuk wilayah Banyuwangi.

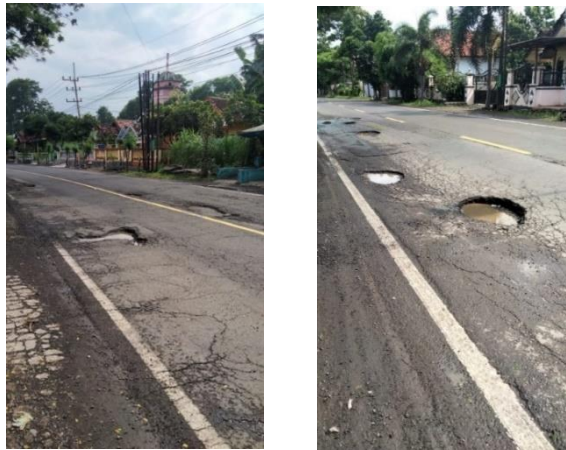
Jenis kerusakan jalan yang sering terjadi pada ruas jalan Bajulmati (Bts. Kab. Situbondo) - Ketapang adalah kerusakan retak dan lubang. Jalan tersebut biasa dilintasi kendaraan berat seperti bus, truk, dan kendaraan pribadi. Adapun

Gambar 1. 2 Kondisi Jalan Bajulmati (Bts.Kab Situbondo) - Ketapang
