## EVALUASI TINGKAT KERUSAKAN JALAN DAN RENCANA PENANGANAN PADA RUAS JALAN KARANGPLOSO – GIRIPURWO DI KABUPATEN MALANG

Laryaldo Alfa Tanggara<sup>1</sup>, NusaSebayang<sup>2</sup>, dan Annur Ma'ruf<sup>3</sup>

<sup>123</sup>) Jurusan Teknik Sipil S-1 Institut Teknologi Nasional Malang  
Email : *alfalaryaldo@gmail.com*

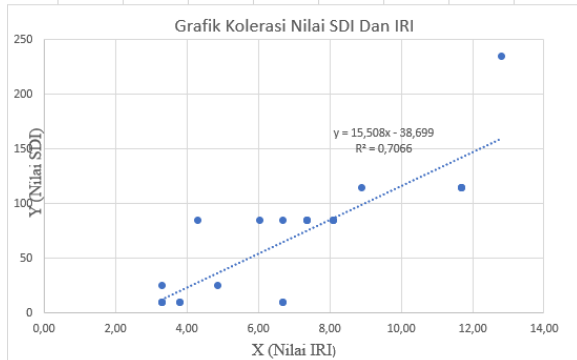
Gambar 2. Grafik Korelasi antara nilai SDI Dan IRI (Sumber : Analisis Data)

Dari grafik korelasi antara nilai SDI Dan IRI didapatkan rumus perhitungan sebagai berikut :  
 $R^2 = 0,7066$

$r = 0,841$

Total nilai korelasi berdasarkan nilai SDI dan IRI untuk ruas Karangploso – Giripurwo di Kabupaten malang adalah 0,841. Maka hubungan korelasi tersebut masuk kedalam kategori **Sangat Kuat**.
