BAB I

Berdasarkan uraian di atas, maka dalam studi tugas akhir ini adalah mengidentifikasi jenis – jenis kerusakan, nilai kerusakan dan merencanakan kebutuhan biaya untuk penanganan perbaikan kerusakan pada ruas jalan dengan judul “EVALUASI TINGKAT KERUSAKAN DAN RENCANA PERBAIKAN JALAN PADA RUAS JALAN BENDOSEWU – MRONJO KABUPATEN BLITAR”.

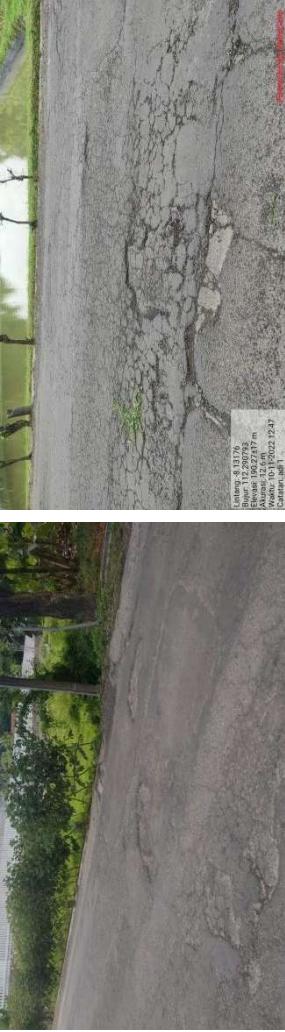
Kerusakan pada perkerasan jalan sangat menghambat arus lalu lintas dan bisa menyebabkan kemacetan serta kecelakaan lalu lintas pada suatu wilayah. Hal ini juga terjadi pada jalan ruas Bendosewu – Mronjo di Kabupaten Blitar. Berdasarkan pengamatan yang dilakukan pada ruas jalan tersebut kondisi permukaan jalan sudah terjadi peretakan dan terdapat lubang di sepanjang ruas jalan. Proses perbaikan jalan pada ruas Jalan Bendosewu – Mronjo di Kabupaten Blitar ini sudah dilakukan berkali-kali tetapi tidak bertahan dalam waktu yang cukup lama. Perbaikan jalan ini juga menyebabkan jalan menjadi bergelombang karena disebabkan penambalan jalan yang tidak rata.

Gambar 1.1 kondisi jalan yang rusak pada ruas Jalan Bendosewu – Mronjo di Kabupaten Blitar
