Berdasarkan permasalahan di atas maka penyusun pada tugas akhir ini mengangkat sebuah judul “**Evaluasi Kerusakan Jalan Dan Rencana Penanganannya Pada Ruas Jalan Sempol - Pagak STA 7+300 S/D 10+900 Kabupaten Malang**“. Pada Tugas Akhir ini akan membahas tentang evaluasi kerusakan jalan dan rencana penanganannya.

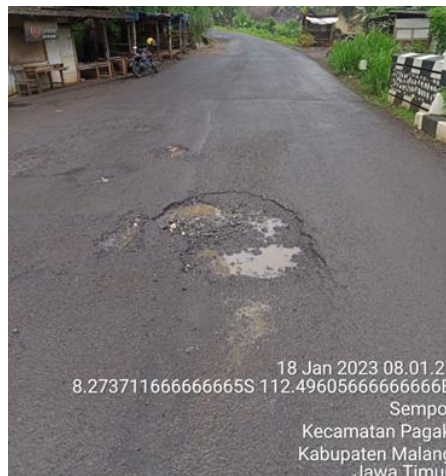
Kondisi Jalan Raya Sempol mengalami beberapa bentuk kerusakan diantaranya berupa lubang-lubang, retak-retak serta cacat permukaan dan pelepasan butiran pada permukaan jalan sehingga sangat mengganggu bagi pengguna jalan yang melintas. Contoh gambar kerusakan yang terjadi di ruas Jalan Sempol Pagak :

Gambar 1.1 Contoh Kerusakan Lubang
Sumber : Dokumentasi Survei 2023
