### **PENDAHULUAN**

Berdasarkan penjelasan diatas, maka studi tugas akhir ini untuk mengidentifikasi jenis – jenis kerusakan, nilai kerusakan dan rencana kebutuhan biaya untuk penanganannya kerusakan jalan pada ruas Pakisaji – Karangduren di Kabupaten Malang dengan judul “EVALUASI TINGKAT KERUSAKAN DAN RENCANA PERBAIKAN JALAN PADA RUAS PAKISAJI – KARANGDUREN DI KABUPATEN MALANG”

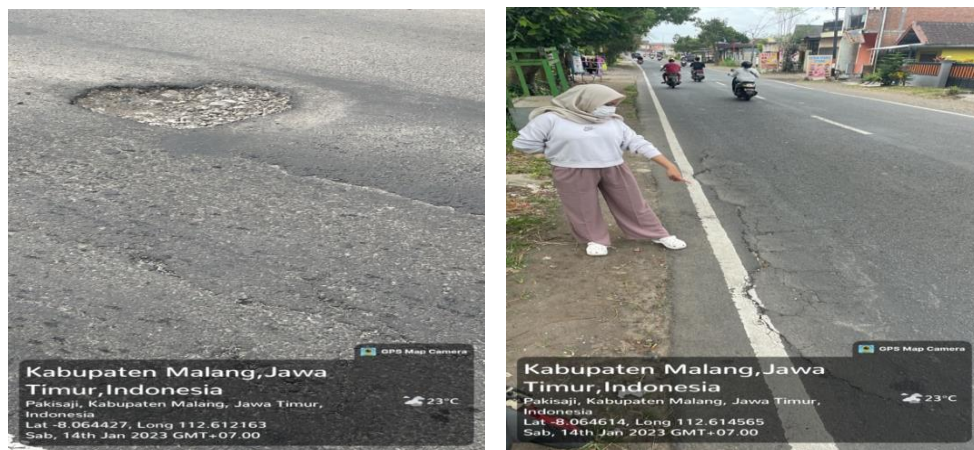
Kerusakan pada perkerasan jalan dapat mempengaruhi arus lalu lintas dan bisa menyebabkan terjadinya kemacetan serta kecelakaan lalu lintas pada suatu wilayah. Hal ini juga terjadi pada ruas Pakisaji – Karangduren Di Kabupaten Malang. Berdasarkan pengamatan yang dilakukan pada ruas jalan tersebut pada permukaan jalan mengalami kondisi peretakan dan terdapat lubang di sepanjang ruas jalan tersebut. Selain itu juga pada perbaikan jalan ini juga menyebabkan jalan menjadi bergelombang dikarenakan penambalan jalan yang tidak rata.

**Gambar 1. 1** Kerusakan Jalan pada Ruas Pakisaji – Karangduren di Kabupaten Malang
