BAB I

PENDAHULUAN

Berdasarkan Permasalahan yang telah dikemukakan diatas, Penulis menyusun tugas akhir dengan judul **“EVALUASI KERUSAKAN JALAN DAN PENANGANANNYA PADA RUAS JALAN PASUNGA-DAMEKA”**. Dalam analisa tingkat kerusakan ini di fokus pada ruas jalan Pasunga-Dameka menggunakan Metode SDI dan IKP.

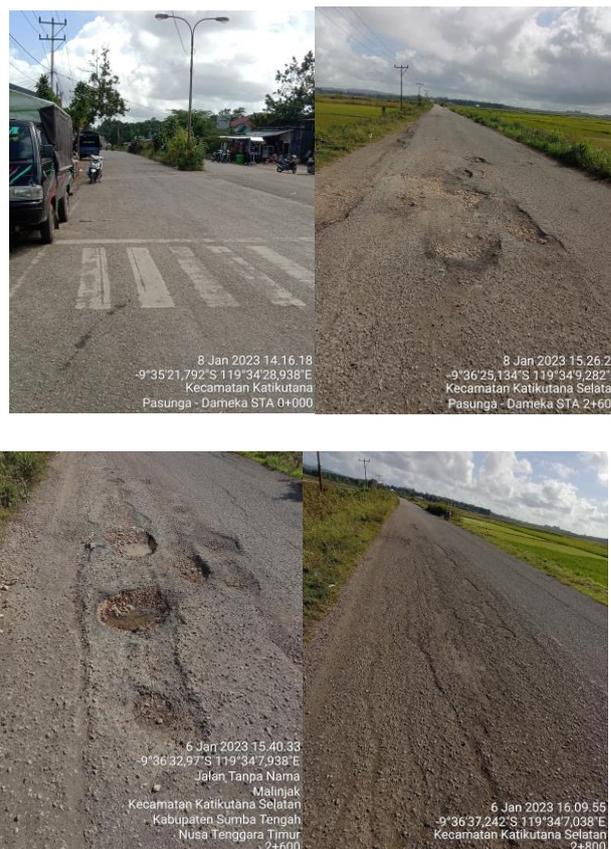
Gambar 1.1 Kondisi Kerusakan Jalan pada Ruas Pasunga-Dameka
