BAB I

PENDAHULUAN

Berdasarkan masalah dan latar belakang maka penulis menyusun tugas akhir dengan judul **“EVALUASI KERUSAKAN JALAN SERTA RENCANA ANGGARAN BIAYA PADA RUAS JALAN BENDO-GADUNGAN KABUPATEN KEDIRI”**.

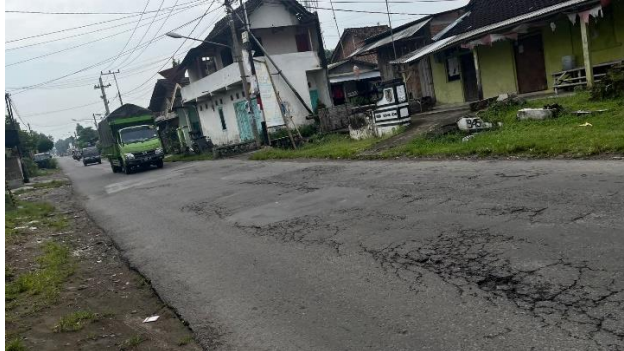
Gambar 1. 1 *Lalu Lintas Pada Lokasi Studi*

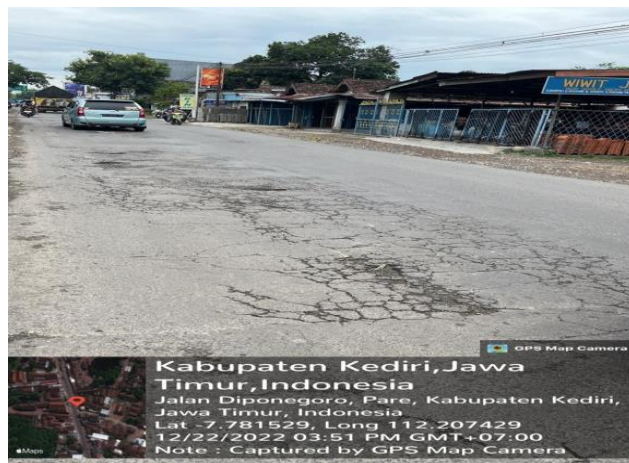
jalan ini diantaranya dikarenakan volume lalu lintas semakin meningkat dan kendaraan yang melintas memiliki beban yang berat.

Gambar 1. 2 *Kerusakan Pada lokasi Studi*
