BAB I

PENDAHULUAN

Kerusakan yang terjadi pada ruas Jalan Purwojati – Trawas Kabupaten Mojokerto, disebabkan karena volume kendaraan yang terus meningkat dari waktu ke waktu dan sering dilewati kendaraan dengan kapasitas yang melebihi muatan 8 ton menurut PP No. 43 tahun 1993 sesuai kelas jalan III C. Dengan kondisi jalan tersebut dibutuhkan penilaian sebagai acuan untuk menentukan jenis program penanganan yang akan dilakukan, seperti program peningkatan, program pemeliharaan berkala atau pemeliharaan rutin. Maka penulis menyusun tugas akhir ini dengan judul. “ANALISIS KERUSAKAN JALAN DAN BIAYA PENANGANANNYA ”

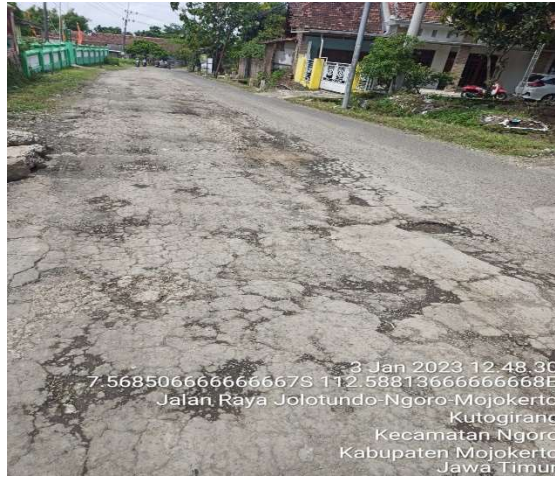
Gambar 1. 1 Beberapa kerusakan jalan lokasi studi penelitian

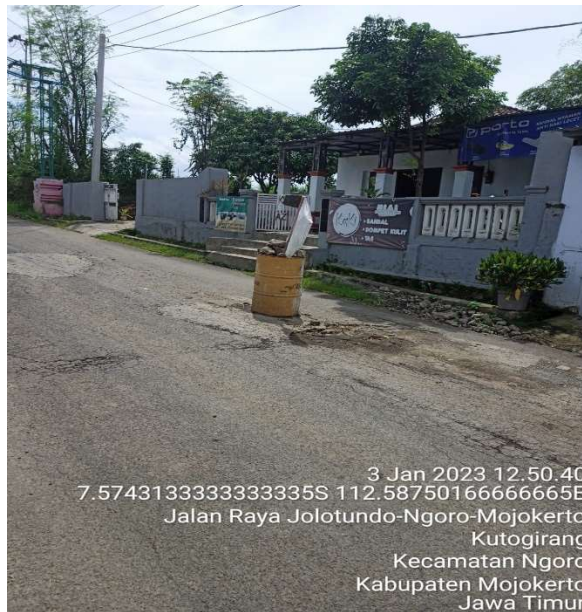
Gambar 1. 2 Beberapa kerusakan jalan lokasi studi penelitian
