BAB I

PENDAHULUAN

Adapun dalam menganalisis kerusakan jalan pada 6 (enam) ruas jalan Kabupaten Sumba Barat, penyusun menggunakan metode PKRMS dan 2 (dua) metode pembanding yaitu metode SDI atau Surface Distress Index yang merupakan penilaian kondisi jalan berdasarkan pengamatan secara visual dan metode IRI atau International Roughness Index yang merupakan parameter penunjuk kekasaran (roughness) jalan untuk arah profil memanjang atau longitudinal jalan. Hasil dari pada pembahasan ini akan diajukan sebagai penelitian tugas akhir dengan judul : “ **ANALISA KERUSAKAN JALAN PADA RUAS JALAN KABUPATEN SUMBA BARAT PROVINSI NUSA**

TENGGARA TIMUR MENGGUNAKAN APLIKASI PROVINCIAL/ KABUPATEN ROAD MANAGEMENT SYSTEM”. Untuk melengkapi analisis pada tugas akhir ini, penulis juga menggunakan metode SDI (Surface Distress Index) dan IRI (International Roughness Index) yang digunakan untuk menentukan hasil analisis sesuai dengan tujuan dan harapan studi.

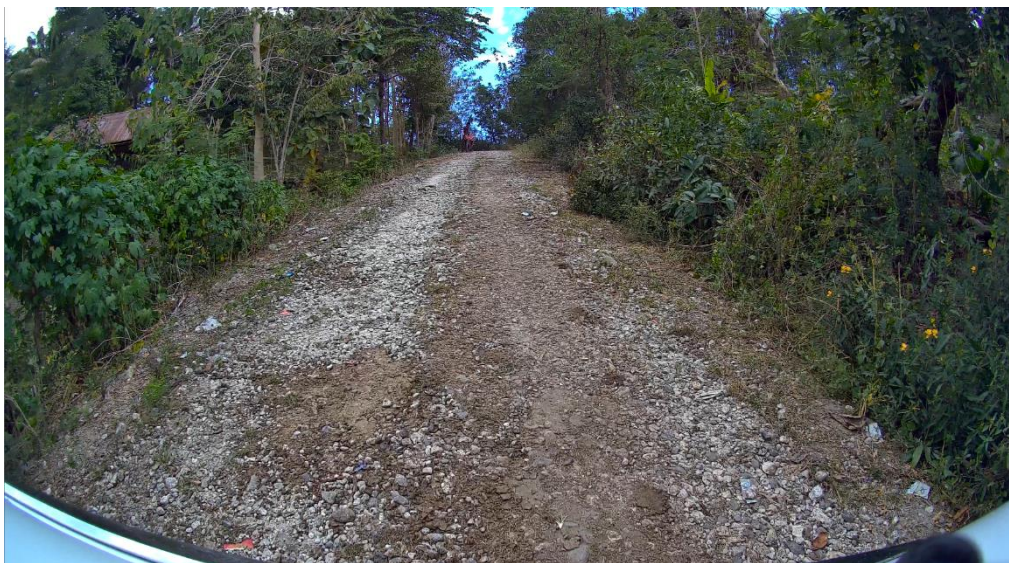
Gambar 1.1 Ruas Jalan dan Kondisi jalan di Kabupaten Sumba Barat
(Sumber : Aplikasi Black Vue)
