# BAB I

## PENDAHULUAN

### 1.1 Latar Belakang

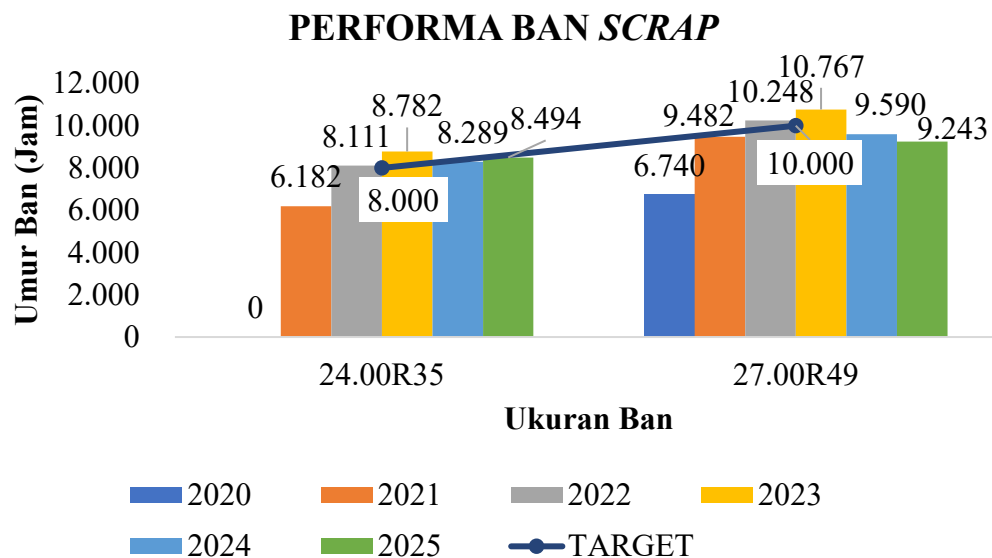
Gambar 1.1 Performa Ban Scrap

Berdasarkan Gambar 1.1, terdapat penurunan performa umur ban 27.00R49 selama dua tahun terakhir (2024 – Juni 2025) dengan umur rata – rata dibawah target *Key Performance Indicator* (KPI) yaitu 10.000 jam. Gambar 1.2 menunjukkan persentase performa ban *scrap* (tidak dapat dioperasikan kembali) antara dibawah target dengan mencapai target KPI tahun 2025, dimana terdapat 64% ban mengalami *premature scrap* (tidak dapat dioperasikan kembali sebelum mencapai target KPI).

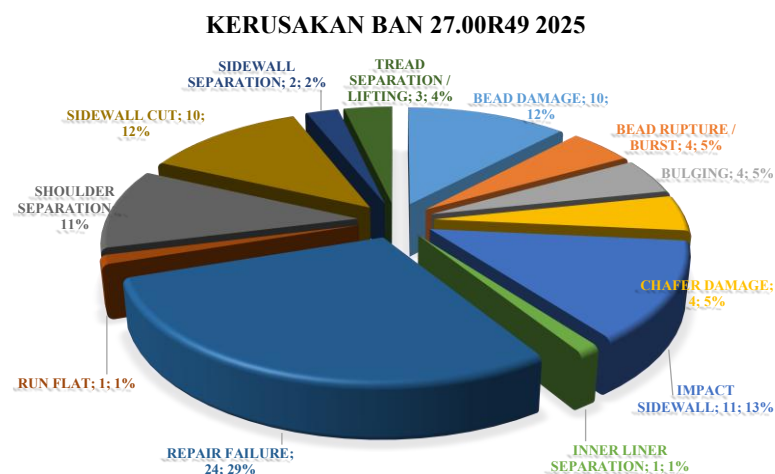
Gambar 1.3 Kerusakan Ban *Scrap* 27.00R49 Tahun 2025

Gambar 1.3 menunjukkan jenis – jenis kerusakan ban *scrap* pada tahun 2025. Setiap jenis kerusakan ban *scrap* mempengaruhi umur rata – rata ban *scrap* dan ban yang mengalami *premature scrap* menyebabkan adanya biaya penggunaan ban terbuang (*tyre waste*). Keterangan tersebut dapat dilihat pada tabel 1.1.
