**EVALUASI & PENANGANAN KERUSAKAN JALAN  
DENGAN METODE BINA MARGA DAN PCI (PAVEMENT  
CONDITION INDEX) DI RUAS JALAN PANJI SUROSO  
KOTA MALANG**

**SKRIPSI**

Penelitian ini dilakukan pada ruas jalan Panji Suroso yang merupakan jalan nasional yang berada di kecamatan Blimbingsari, kota Malang. Panjang ruas jalan ini sebesar 1,55 Km dan termasuk ke dalam jalan kelas II dan merupakan jalan arteri sekunder III dengan tipe jalan 2 lajur, 2 arah. Penelitian ini bertujuan untuk mengevaluasi jenis kerusakan yang terjadi dan merencanakan jenis pemeliharaan yang dapat diterapkan sesuai dengan tingkat kerusakan yang diperoleh dengan metode Bina Marga dan *PCI* (*Pavement Condition Index*).

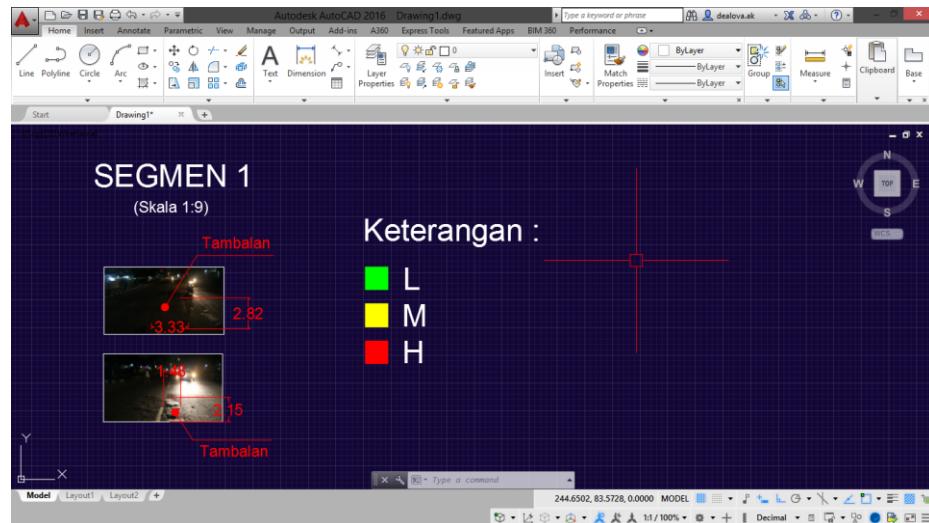
Gambar 4.22 Contoh Pengukuran Kerusakan dari Kamera 1 pada Segmen 1 AutoCAD 2016

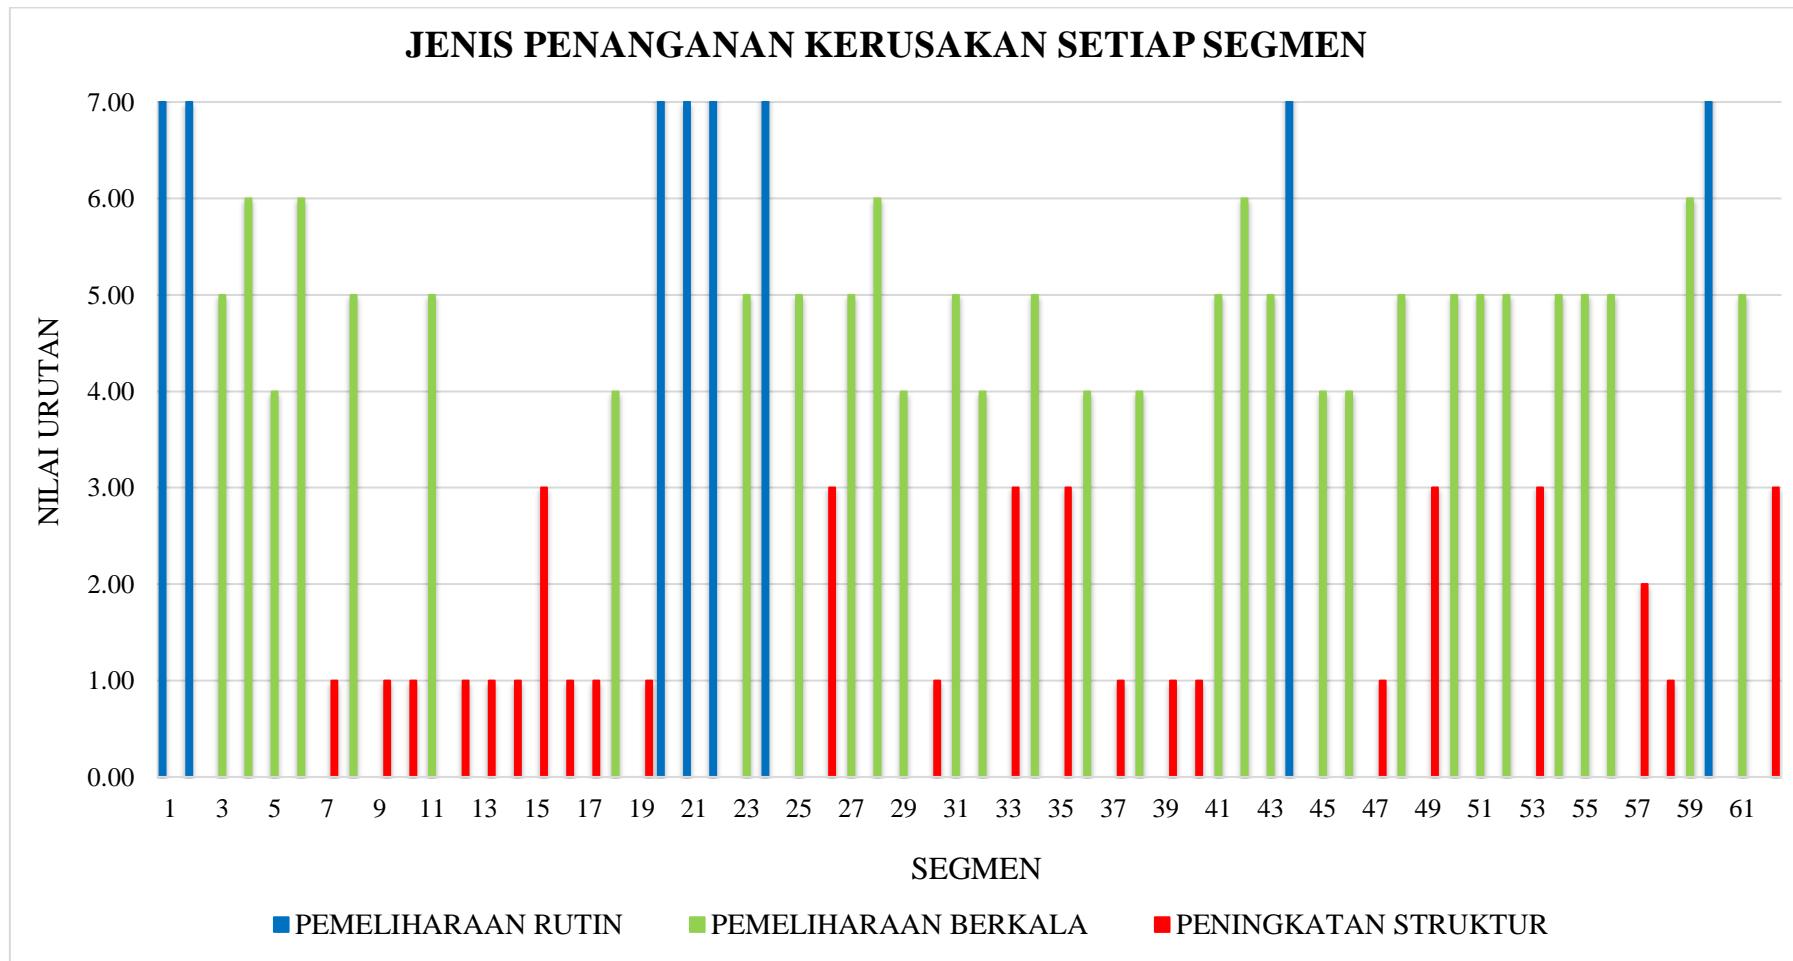
Adapun jenis penanganan yang dapat diterapkan berdasarkan nilai urutan masing-masing segmen dapat dilihat pada gambar 4.38. Sedangkan untuk jenis penanganan yang dapat diterapkan berdasarkan masing-masing stasiun dapat dilihat pada gambar 4.39.

Gambar 4.38 Jenis Penanganan Kerusakan Masing-masing Segmen dengan Metode Bina Marga

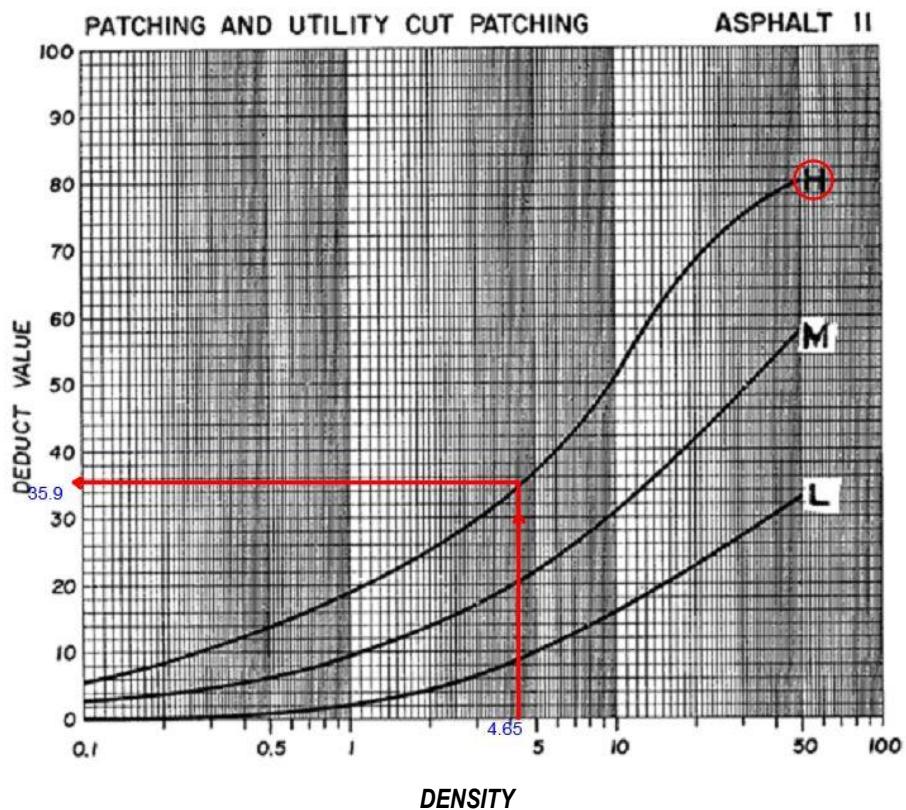
Gambar 4.41 Kurva *Deduct Value* untuk *Patching and Utility Cut Patching* Segmen 1

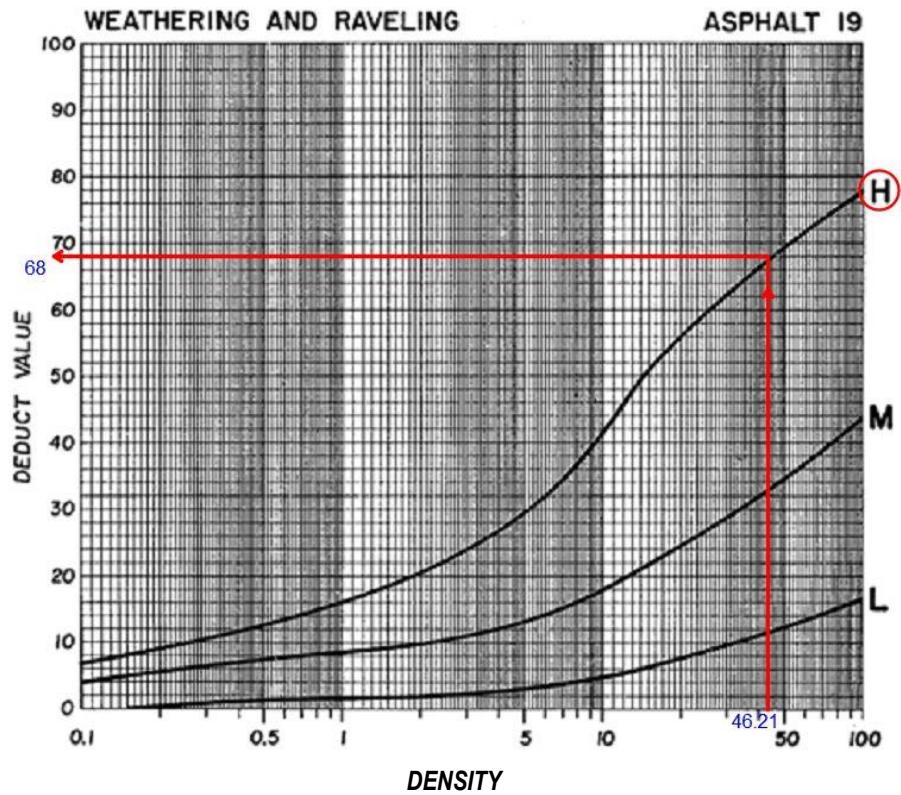
Gamba 4.40 Kurva *Deduct Value* untuk *Weathering and Raveling*  
Segmen 1

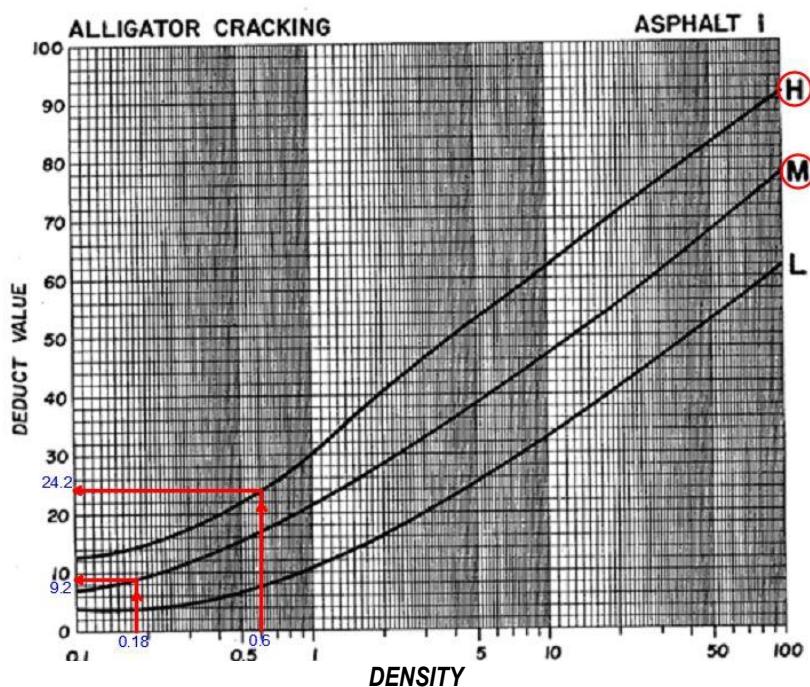
Gambar 4.45 Kurva *Deduct Value* untuk *Alligator Cracking* Segmen 3

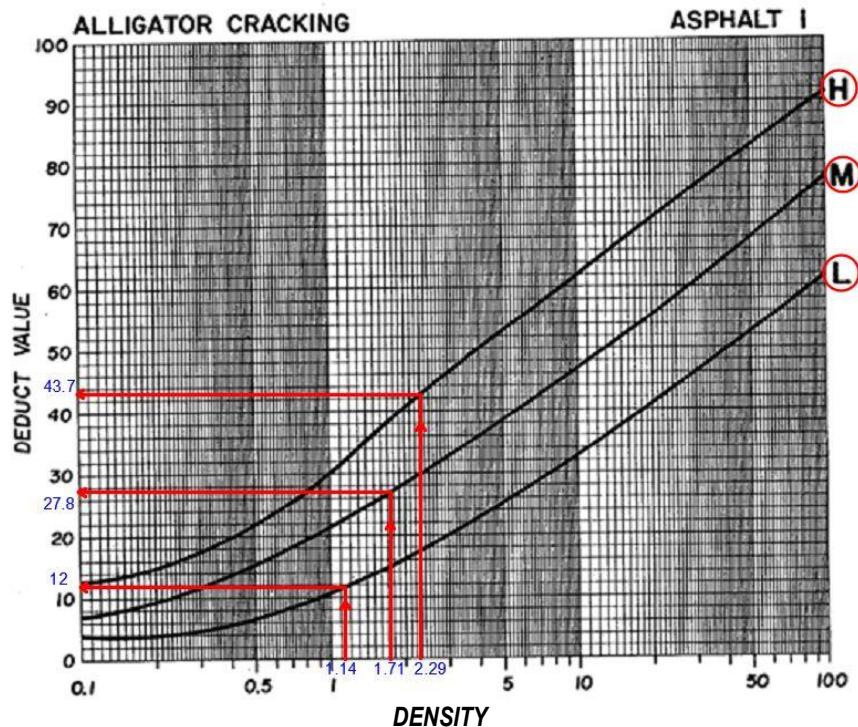
Gambar 4.49 Kurva *Deduct Value* untuk *Alligator Cracking* Segmen 5

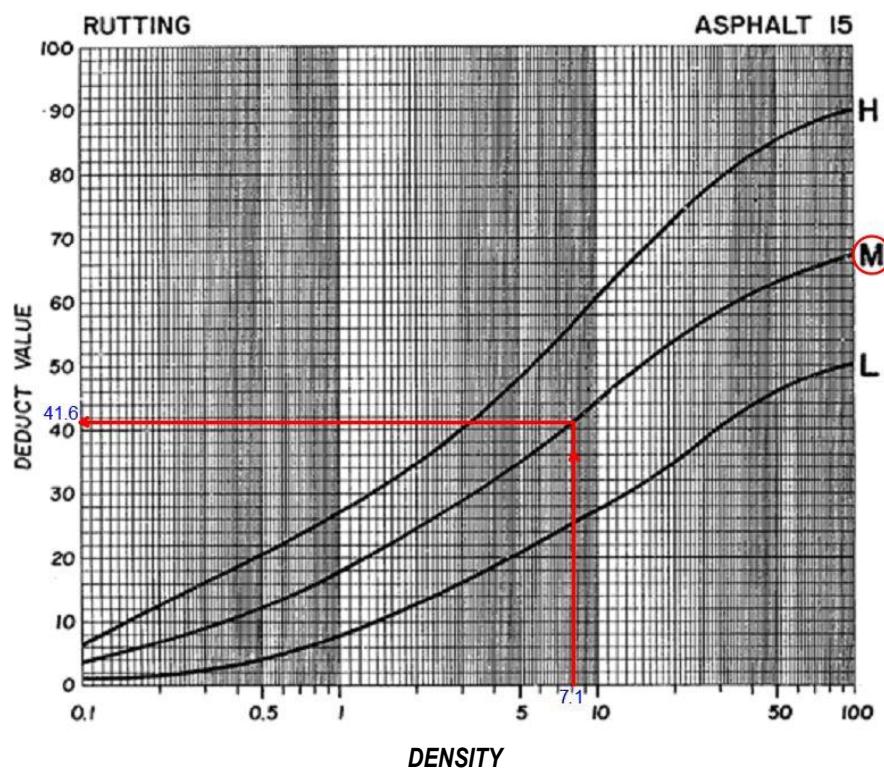
Gambar 4.50 Kurva *Deduct Value* untuk *Rutting* Segmen 5

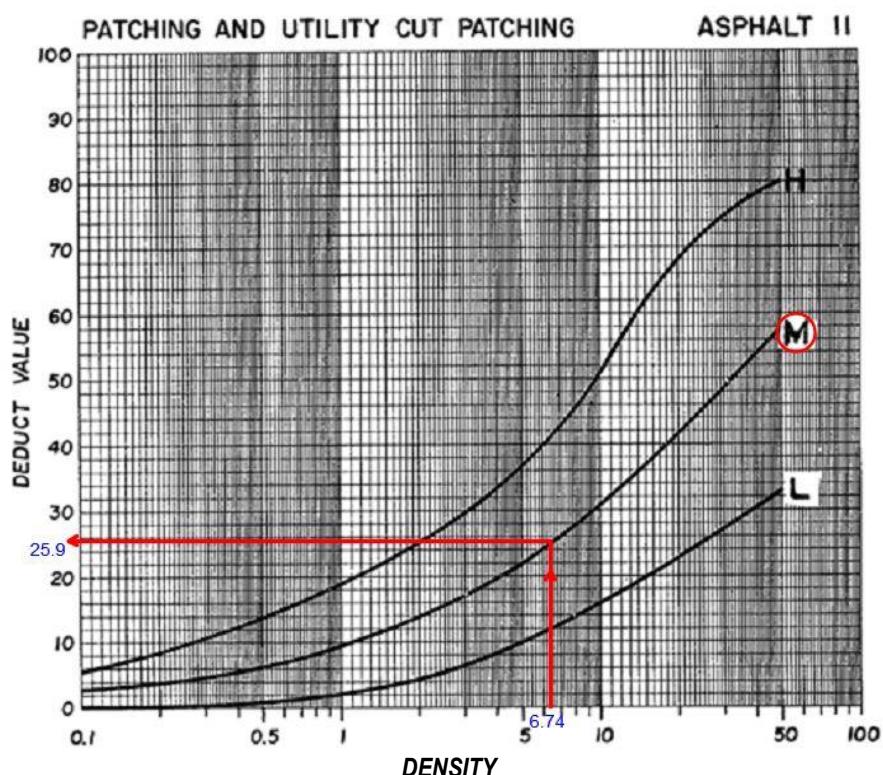
Gambar 4.51 Kurva *Deduct Value* untuk *Patching and Utility Cut Patching* Segmen 5

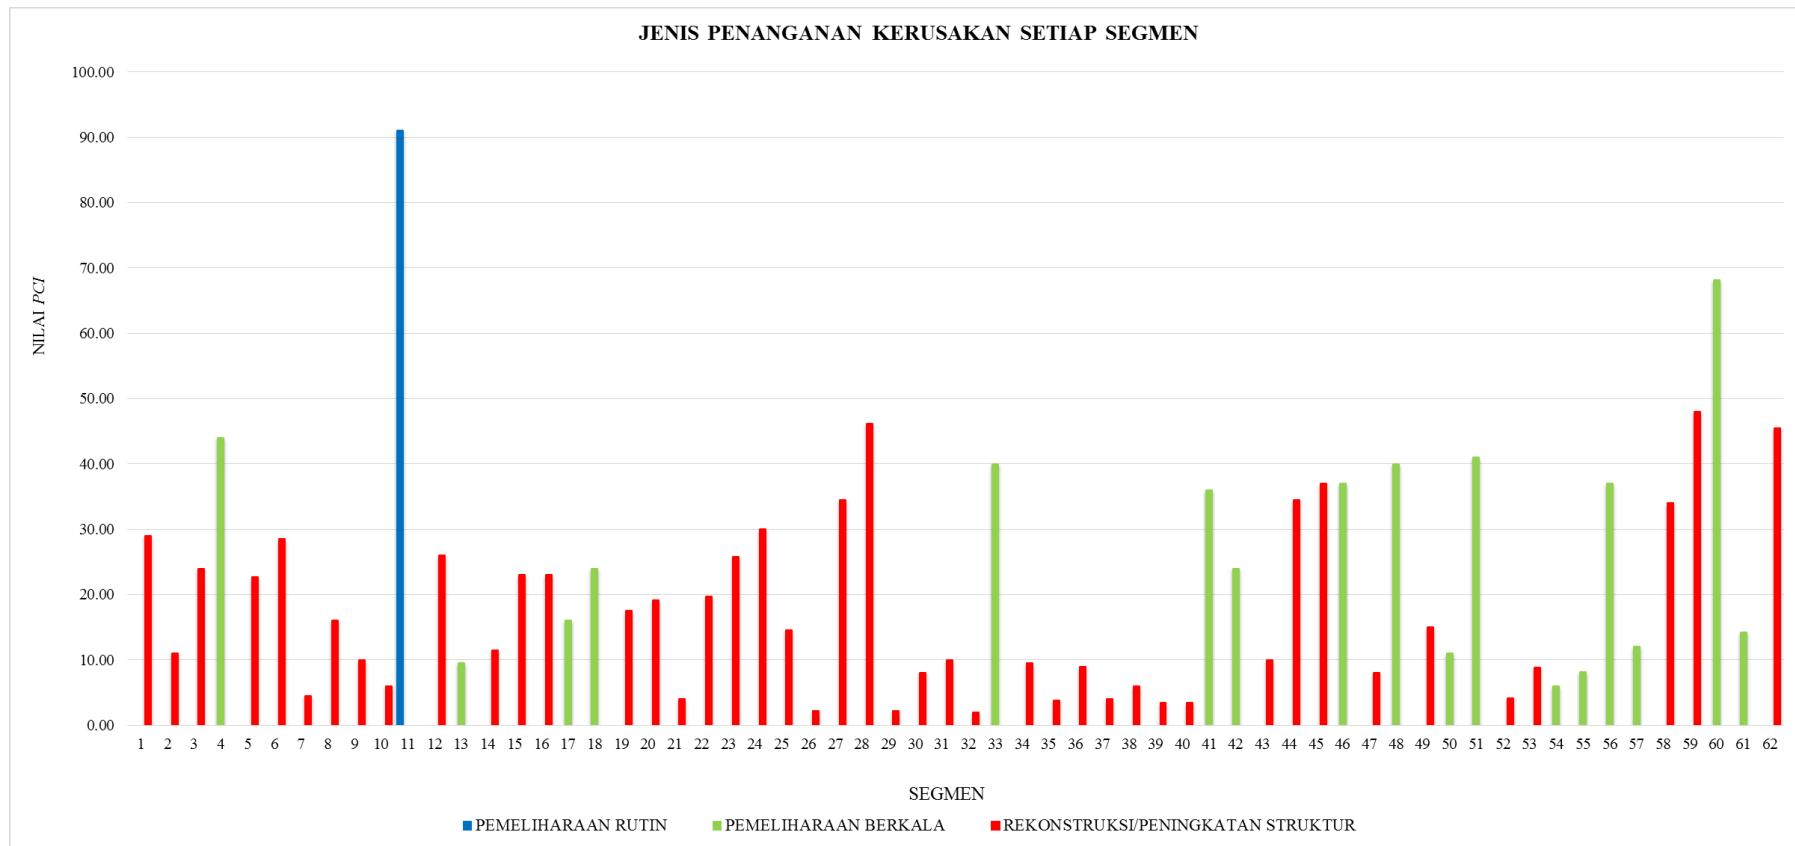
Gambar 4.53 Jenis Penanganan Kerusakan Masing-masing Segmen dengan Metode PCI (*Pavement Condition Index*)
