**EVALUASI TINGKAT KERUSAKAN JALAN SEBAGAI DASAR PENENTUAN
PERBAIKAN DENGAN MENGGUNAKAN METODE *INTERNATIONAL ROUGHNESS
INDEX (IRI)* DAN *SURFACE DISTRESS INDEX (SDI)*
(Studi Kasus: Pada Ruas Jalan Nabire – Paniai Provinsi Papua)**

Yuswara Rio Rizaldy¹, Nusa Sebayang², Afrizah Marianti³

(123) Jurusan Teknik Sipil S-1 Institut Teknologi Nasional Malang

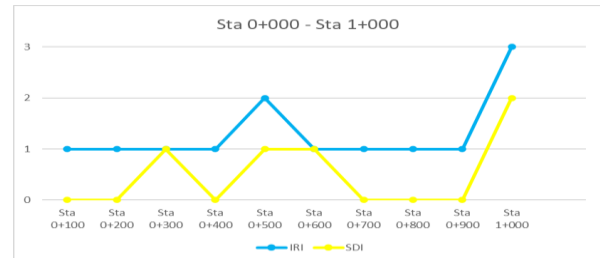
Gambar 3. Grafik Kondisi Jalan Sta 0+000 – Sta 1+000

Menurut hasil rekapitulasi dan perhitungan kondisi segment jalan berdasarkan International roughness index (IRI) dan surface distress index (SDI), didapat grafik kondisi jalan pada sepanjang jalan Aeramo – Marapokot.
