## **BAB I**

### **PENDAHULUAN**

#### **1.1. Latar belakang**

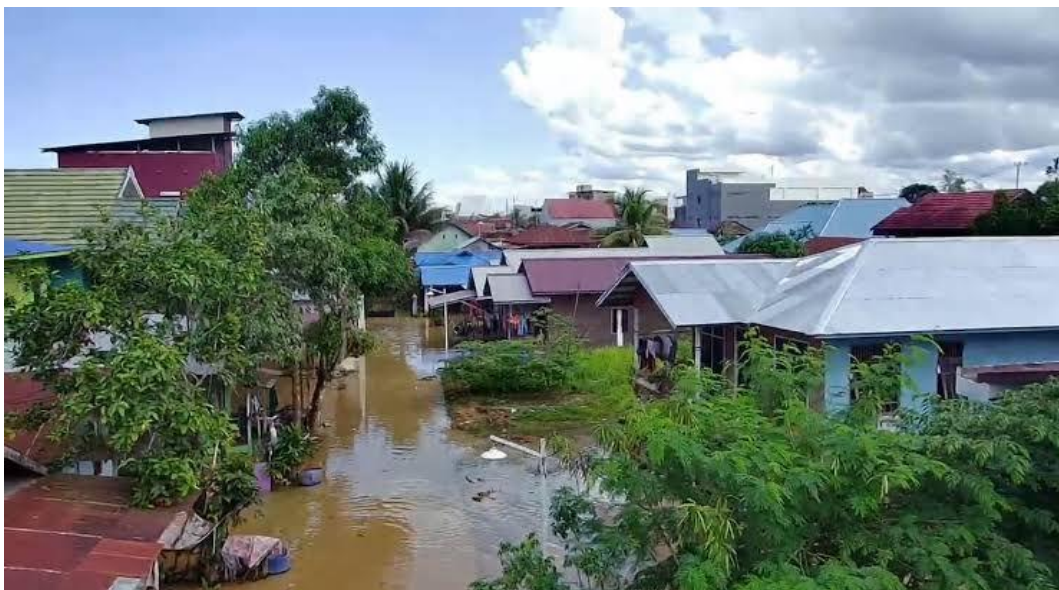
**Gambar 1.1** Kondisi Banjir di Lokasi Studi

Pada gambar di atas merupakan dokumentasi yang diambil ketika terjadi banjir pada tahun 2022 tepatnya di bulan Maret, pada bahu jalan belum dilengkapi drainase teknis sehingga banjir di Kawasan menjadi lama waktu surutnya dan menggenangi secara merata di pusat permukiman warga.

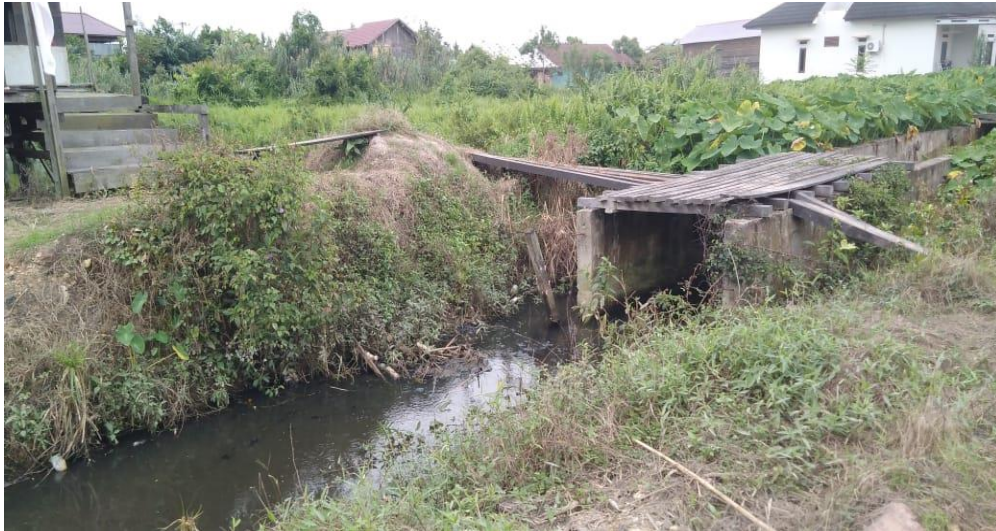
**Gambar 1.2** Kondisi Eksisting di Lokasi Studi

Pada gambar di atas ditemui saluran drainase yang belum memenuhi kaidah teknis, sehingga drainase tidak berfungsi secara maksimal sebagai prasarana yang mengalirkan dan mengeringkan kawasan. Sehingga dari masalah tersebut maka diperlukan peningkatan sistem drainase pada Kawasan Dayung.
