# BAB IV PENGOLAHAN DATA DAN PEMBAHASAN

# 4.1 Pengolahan Data dan Pembahasan Hasil Uji Impak

### 4.2 Pengolahan Data dan Pembahasan Hasil Uji Tembak

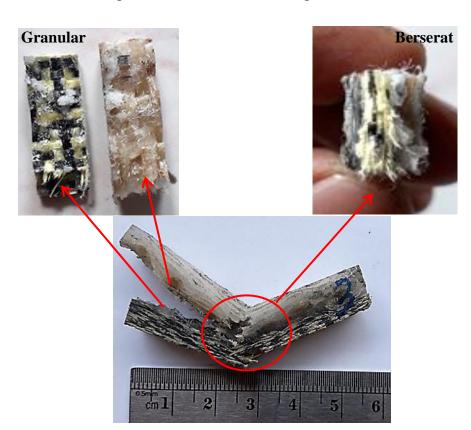
Gambar 4.1 Spesimen hasil uji impak 30% karet silikon

## 1. Foto kerusakan spesimen 30% karet silikon seperti Gambar 4.1.

Dilihat dari Gambar 4.1 dapat dilihat kerusakan yang terjadi pada spesimen dengan campuran matriks 30% karet silikon adalah kerusakan patah campuran yaitu patahan berserat terjadi pada patahan serat karbon kevlar, seperti yang di jelaskan dalam Hidayat Achmad (2019). Hal ini terjadi karena komposisi yang sedikit karet silikon mengakibatkan material menjadi lebih kaku dan gaya impak dari bandul alat uji dapat diteruskan dengan baik oleh matriks keserat penguat hingga serat putus menyebabkan nilai harga impak tinggi. Sedangkan terjadinya pecahan granular pada lepasnya ikatan antar serat karbon dengan serat rami yang disebabkan oleh pergeseran antar lapisan serat saat menahan beban impak sehingga antar lapisan serat terpisah.

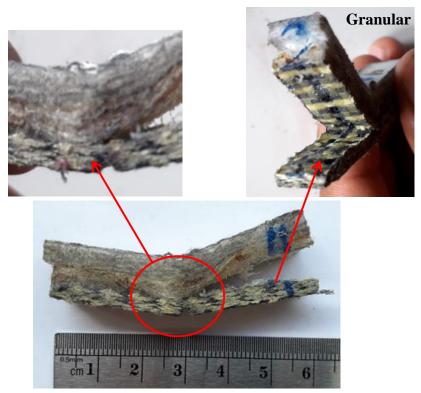
Gambar 4.2 Spesimen hasil uji impak 40% karet silikon

# 2. Foto kerusakan spesimen 40% karet silikon seperti Gambar 4.2.

Dilihat dari Gambar 4.2 dapat dilihat kerusakan yang terjadi pada spesimen dengan campuran matriks 40% karet silikon tidak ada serat yang putus, tetapi hanya terjadi pecahan granular seperti yang di jelaskan dalam Hidayat Achmad (2019). Hal ini karena material semakin ulet oleh campuran karet silikon yang meningkat menyebabkan material matriks pada spesimen tidak mampu meneruskan gaya impak dari bandul alat uji dengan baik keserat penguat hingga serat tidak putus. Inilah yang menyebabkan nilai harga impak menurun. Sedangkan terjadinya pecahan granular pada lepasnya ikatan antar serat karbon yang disebabkan oleh pergeseran antar lapisan serat saat menahan beban impak sehingga antar lapisan serat terpisah.

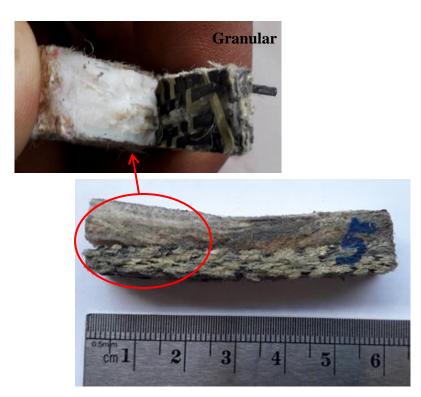
Gambar 4.3 Spesimen hasil uji impak 50% karet silikon

# 3. Foto kerusakan spesimen 50% karet silikon seperti Gambar 4.3.

Dilihat dari Gambar 4.3 dapat dilihat kerusakan yang terjadi pada spesimen dengan campuran matriks 50% karet silikon tidak ada serat yang putus, tetapi hanya terjadi pecahan granular seperti yang di jelaskan dalam Hidayat Achmad (2019). dan pecahan granular yang terjadi lebih sedikit dari pada spesimen 40% karet silikon. Hal ini menandakan material semakin ulet oleh campuran karet silikon yang meningkat dan gaya impak dari bandul alat uji tidak dapat diteruskan dengan baik oleh matriks keserat penguat hingga serat tidak putus. Inilah yang menyebabkan nilai harga impak menurun drastis, sedangkan terjadinya pecahan granular pada lepasnya ikatan antar serat karbon yang disebabkan oleh pergeseran antar lapisan serat saat menahan beban impak dan banyaknya campuran karet silikon membuat ikatan antar lapisan serat semakin lemah, terbukti dari terlihat banyaknya karet silikon pada dalan pecahan granular pada pembesaran Gambar 4.3.

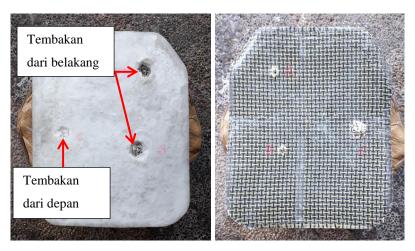
Gambar 4.4 Penampakan produk setelah uji tembak

Penetrasi peluru hasil pengujian tembak yaitu dari 3 tembakan, 1 tembakan dari arah depan produk dan 2 tembakan dari arah belakang produk dan hasilnya produk tertembus oleh ketiga tembakan tersebut. maka penetrasi yang terjadi pada produk tidak dapat disebutkan karena peluru menembus produk. Dari Gambar 4.4 dapat dilihat produk pelindung dada anti peluru yang telah tembus diuji tembak.

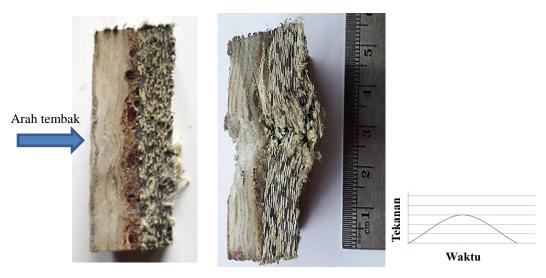
Gambar 4.5 Hasil tembakan dari arah serat kapas-rami-karbon

Berdasarkan dari Gambar 4.5 dapat disimpulkan bahwa kerusakan tembakan peluru dari arah serat kapas-rami-karbon pada serat kapas dan serat rami tidak terlalu besar daripada tembakan dari arah serat karbon-rami-kapas. Hal ini menunjukan bahwa peluru masih lancip saat awal mengenai permukan material komposit yaitu serat kapas, sehingga tekanan oleh energi impak peluru yang diserap oleh material lebih rendah.

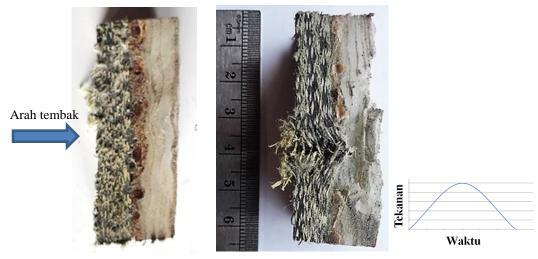
Gambar 4.6 Hasil tembakan dari arah serat karbon-rami-kapas

Berdasarkan dari Gambar 4.6 dapat disimpulkan bahwa kerusakan tembakan peluru dari arah serat karbon-rami-kapas pada serat kapas dan serat rami lebih besar daripada tembakan dari arah serat kapas-rami-karbon, ini menunjukan bahwa ujung peluru lebih tumpul dibandingkan hasil tembakan pada Gambar 4.5 sehingga energi impak yang diserap oleh material lebih besar.

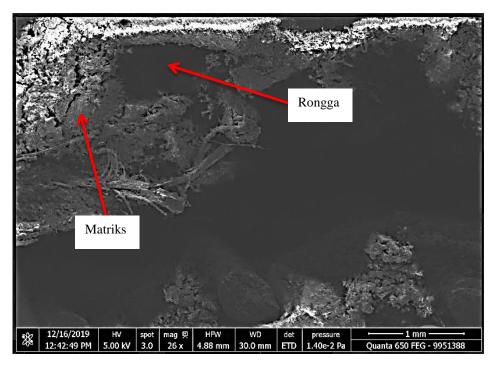
Gambar 4.8 Foto SEM cacat rongga pada material komposit (pembesaran 26x)

Pada foto SEM Gambar 4.8 dapat dilihat terjadinya rongga pada material komposit yang disebabkan oleh tidak meratanya matriks masuk kedalam celah serat, sehingga rongga terjadi. Rongga ini sangat berpengaruh pada kekuatan material komposit dalam menahan laju peluru tembak karena jika tampa matriks maka keuletan dari material komposit berkurang dan peluru mudah untuk menembus serat yang tanpa matriks. Cacat ini diakibatkan oleh kurang banyak matriks yang di tuang saat mencetak material komposit, terutama saat produk di pres matriks harus tergenang di cetakan sampai matriks mengeras sehingga cacat rongga bisa diminimalkan.

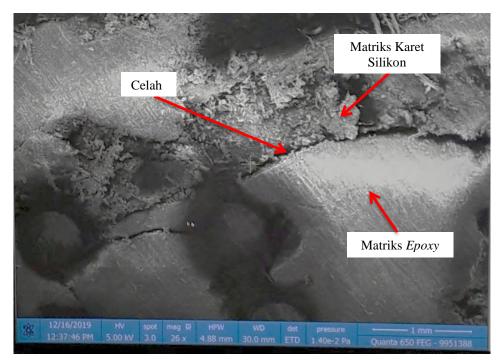
Gambar 4.9 Foto SEM terjadinya celah antar matriks (pembesaran 26x)

Dari foto SEM Gambar 4.9 dapat dilihat bahwa terjadinya celah diantara 2 matriks yang berbeda pada material komposit yaitu matriks *epoxy* dan karet silikon. Kedua matriks ini dapat dibedakan berdasarkan teori penelitian tentang polimer *epoxy* pada jurnal Seoyoon Yu, Wonjoo Lee, Bongkuk Seo, dan Chung-Sun Lim, (2018) dan penelitian tentang karet silikon pada jurnal Anna Strąkowska, (2012). Terjadinya celah ini disebabkan karena kurang meratanya campuran matriks karet silikon dan *epoxy* atau menggumpalnya salah satu penyusun matriks yang menyebabkan matriks mengering secara terpisah. Dari cacat celah ini sangat mempengaruhi kekuatan dari material komposit dalam menahan laju peluru karena ikatan antar matrik kurang baik yang dapat diminimalkan jika proses pengadukan cairan matriks *epoxy* dengan karet silikon lebih lama dan merata.
