## BAB IV

### ANALISA DAN PEMBAHASAN HASIL PENGUJIAN

#### 4.1 Analisa Dan Pembahasan Hasil Pengujian Tembak

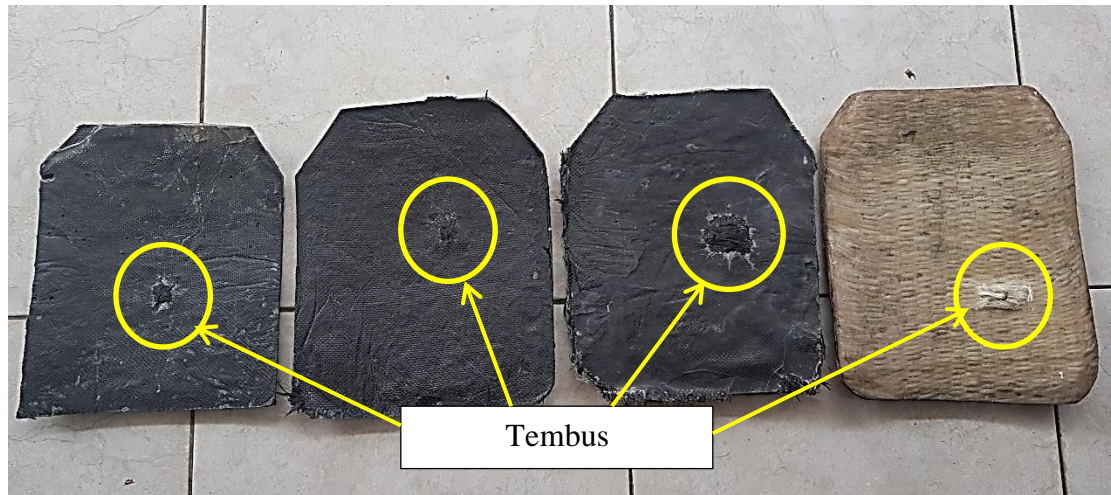
Gambar 4.1 Hasil pengujian tembak

Data hasil pengujian tembak dengan pistol G2 Elite dengan jarak 15 meter dapat dilihat pada tabel 4.1. Serat yang berdampak kerusakan paling besar yaitu serat agave dapat dilihat pada gambar 4.5. (Ridho Azhari, 2017) pada penelitiannya menyatakan rompi anti peluru komposit HGM serat karbon, dan serat agave tidak kuat menahan penetrasi peluru dan mengalami deformasi regangan pada serat agave.

No	Jumlah lapisan	Ketebalan	Penetrasi
1	4 lapisan(2 karbon, 1 rami, 1 agave)	5 mm	Tembus
2	6 lapisan(4 karbon, 1 rami, 1 agave)	7,5 mm	Tembus
3	8 lapisan(6 karbon, 1 rami, 1 agave)	10 mm	Tembus
4	11 lapisan(8 karbon, 2 rami, 1 agave)	15 mm	Tembus

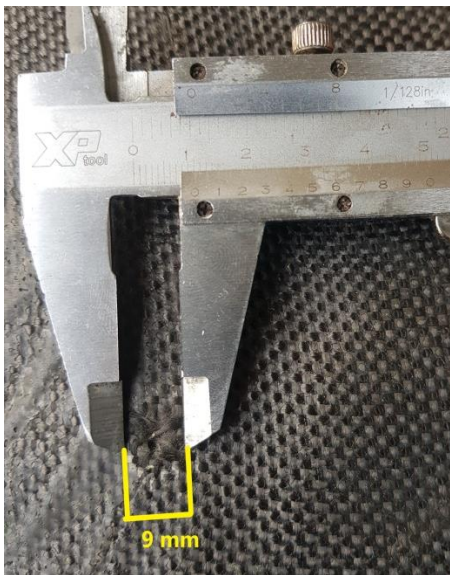
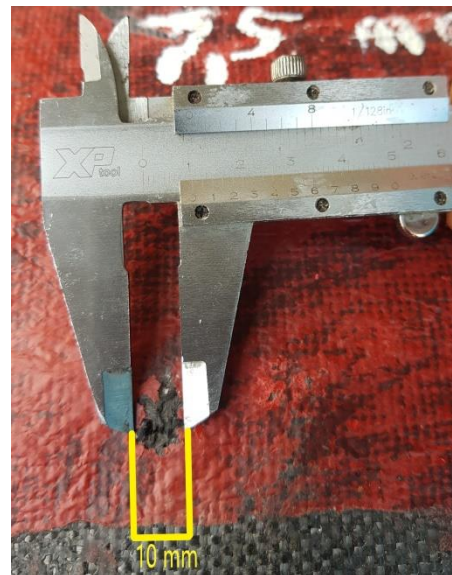
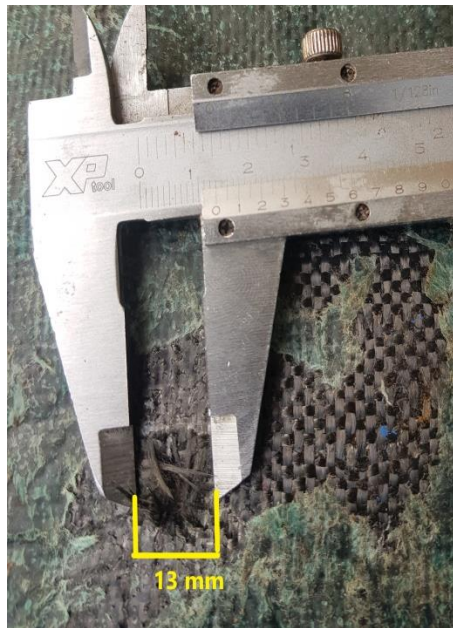
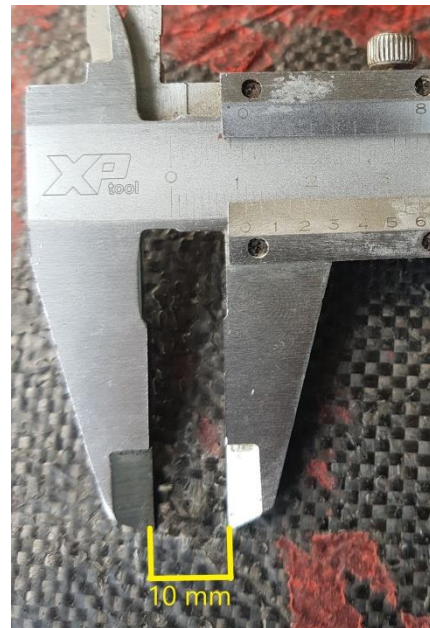
Gambar 4.2 Tampak depan diameter kerusakan rompi anti peluru

Pada gambar 4.2 diameter kerusakan yang diakibatkan pengujian tembak pada bagian depan rompi anti peluru tidak jauh berbeda dengan diameter peluru (cal 9mm), hal ini disebabkan kecepatan awal yang masih tinggi dan belum mengalami hambatan, membuat penetrasi peluru mudah menembus lapisan awal rompi anti pelur dengan tidak signifikan memperbesar diameter kerusakan bagian depan rompi.

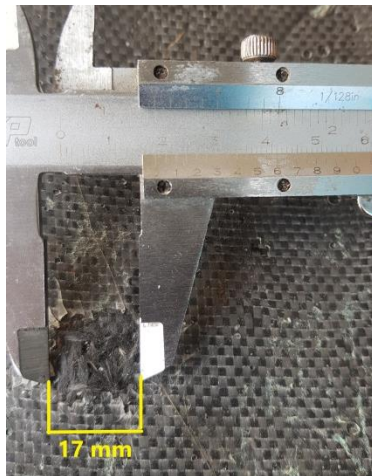
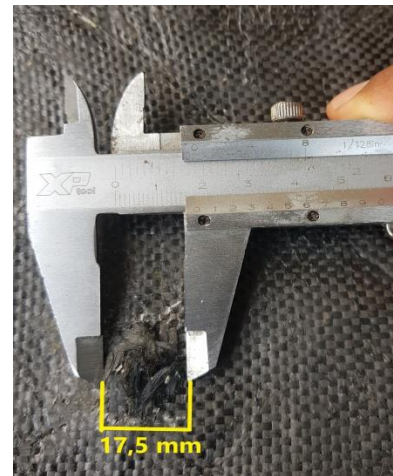
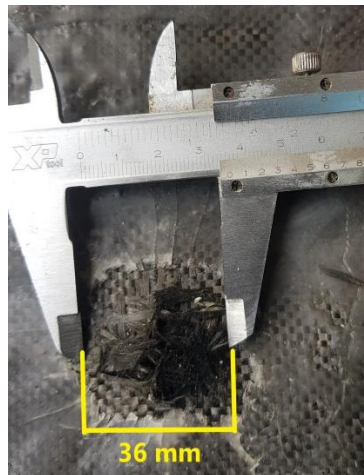
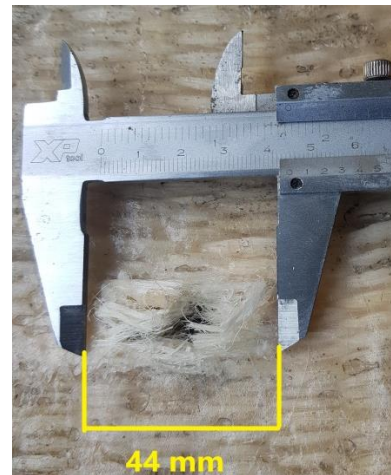
Gambar 4.3 Tampak belakang diameter kerusakan rompi anti peluru

Pada gambar 4.3 dapat dilihat diameter kerusakan akibat pengujian tembak, dimana diameter belakang hasil pengujian tembak sangat signifikan lebih besar diameternya dibandingkan dengan diameter depan pada gambar 4.2, hal ini dikarenakan semakin tebal rompi anti peluru maka hambatan pada peluru juga semakin besar, hambatan tersebut menimbulkan kerusakan yang lebih besar pada diameter bagian belakang rompi anti peluru. Jika rompi anti peluru ketebalannya

berkurang maka hambatan pada peluru semakin berkurang, dengan ini peluru lebih mudah memberikan penetrasi langsung kepada rompi anti peluru dengan hambatan yang kecil dan dapat menembus rompi anti peluru dengan kerusakan diameter belakang yang semakin kecil. Dapat dilihat pada tabel 4.2 presentase diameter kerusakan bagian belakang ketebalan 5 mm yaitu 89% lebih besar daripada diameter kerusakan depan, ketebalan 7,5 mm yaitu 75% lebih besar daripada diameter kerusakan depan, ketebalan 10 mm yaitu 177% lebih besar daripada diameter kerusakan depan, ketebalan 15 mm yaitu 340% lebih besar daripada diameter kerusakan depan. Penelitian ini berbanding terbalik dengan teori (Muhamad Anhar Pulungan, 2017) yang menyatakan bahwa semakin bertambah ketebalan rompi, maka kemampuan peluru untuk berpenetrasi ke rompi juga semakin berkurang. Hasil penelitian ini menunjukkan semakin tebal rompi anti peluru, maka diameter kerusakan yang diakibatkan pengujian tembak menjadi semakin besar. Hal ini juga dikarenakan semakin tebal rompi anti peluru maka temperatur pada rompi anti peluru semakin tinggi yang menyebabkan energi panas dari peluru lebih besar menimbulkan kerusakan karena temperatur yang semakin tinggi (Muhamad Anhar Pulungan, 2017).

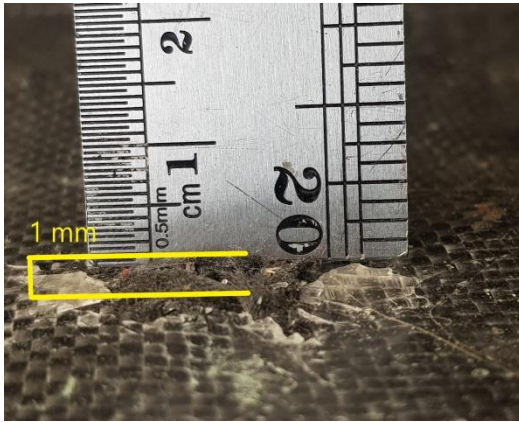
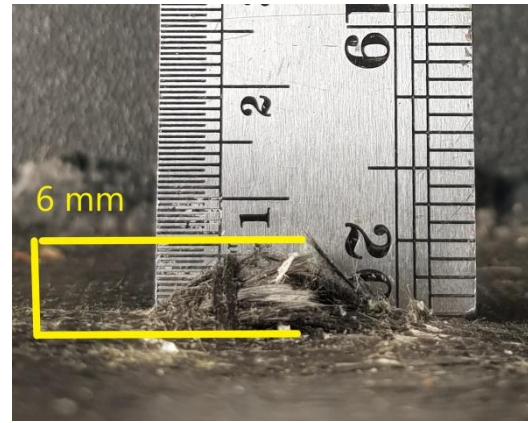
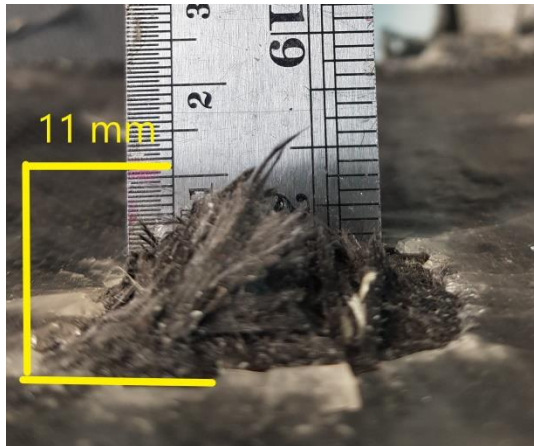
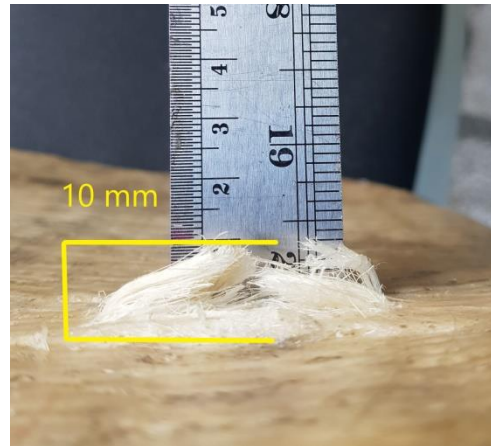
Gambar 4.4 Timbulan serat bagian belakang hasil pengujian tembak

Menurut standar NIJ 0101.04. Dapat dilihat pada gambar 4.4 timbulan serat bagian belakang yang diakibatkan tembakan peluru telah memenuhi standar NIJ 0101.04 yaitu tidak melebihi 44 mm. Dari keempat rompi anti peluru tersebut telah memenuhi standar NIJ 0101.04 karena tidak ada yang melebihi batas maksimal 44 mm. Timbulan serat bagian belakang hasil pengujian tembak cenderung meningkat seiring dengan meningkatnya ketebalan rompi anti peluru, hal ini juga disebabkan karena semakin tebal rompi anti peluru maka hambatan pada peluru semakin besar dimana daya rusak pada peluru semakin besar

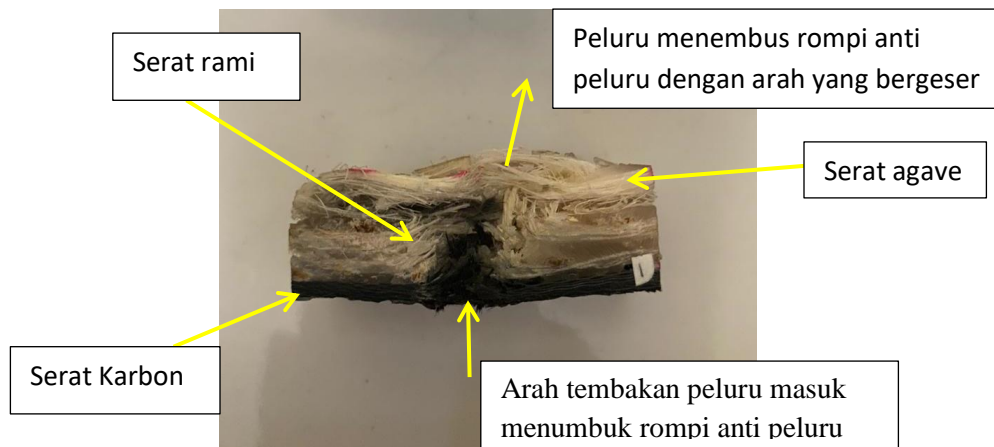
Gambar 4.5 Foto makro arah tembakan peluru

Datangnya peluru menumbuk rompi anti peluru dengan lapisan awal yaitu serat karbon, kemudian peluru menembus bagian serat rami, dan serat agave. Pada gambar 4.5 dapat dilihat dimana arah peluru bergeser kearah kanan, hal ini disebabkan karena lapisan awal karbon menahan penetrasi peluru yang paling besar (Ridho Azhari, 2017). Tepat seperti penjelasan (Nurun nayiroh, 2016) ketika komponen yang lebih rapuh patah, beban yang di bawa oleh komponen rapuh akan di lemparkan ke komponen yang lebih ulet. Dapat dilihat pada gambar 4.3 dimana diameter kerusakan akibat pengujian tembak semakin membesar karena pada bagian awal peluru menumbuk karbon kekuatan komposit terus menurun saat menembus bagian lapisan rami dan agave, sehingga lapisan awal karbon menyebabkan peluru sedikit bergeser kearah kanan.

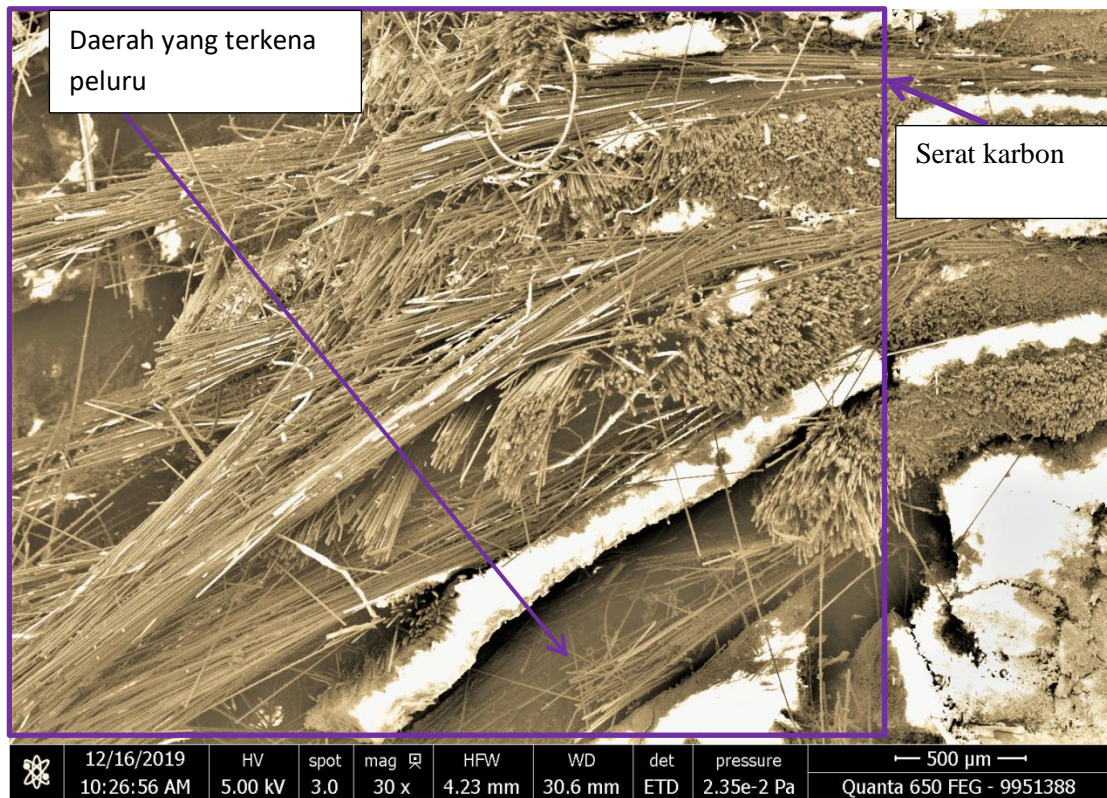
Gambar 4.6 Foto SEM ikatan resin dengan serat

Pada daerah yang terlewati peluru mengakibatkan *fiber pull out*, *fiber pull out* adalah serat yang tercabut dari matriknya, hal ini disebabkan karena peluru yang bertumbukan langsung dengan komposit tersebut. Pada gambar 4.6 bisa dilihat daya serap dari matriks dengan karbon sangat baik dan saling terikat antara laminasi karbon dengan karbon lainnya. *Wetability* serat oleh matrik akan semakin baik, sehingga kekuatan antar muka pun akan meningkat (Maryanti, 2011) Dapat dilihat pada gambar 4.6 dan gambar 4.5 dimana arah serat searah dengan arah peluru.

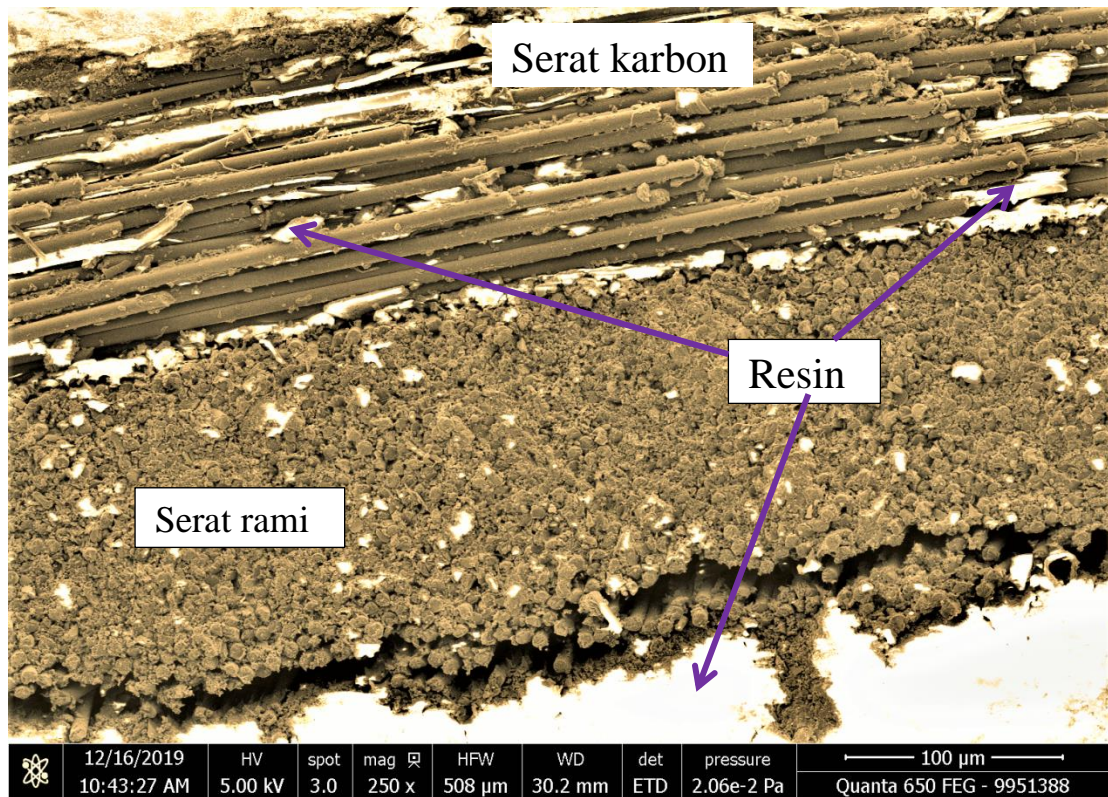
Gambar 4.7 Ikatan antara serat karbon dan serat rami

Dari gambar 4.7 dapat dilihat ikatan laminasi antara serat karbon dan serat rami saling terikat rapat, dengan ini dapat dilihat fungsi dari matrik untuk mentransfer tegangan bisa maksimal. Penyebaran serat yang merata juga mempengaruhi ketahanan impak dari komposit.

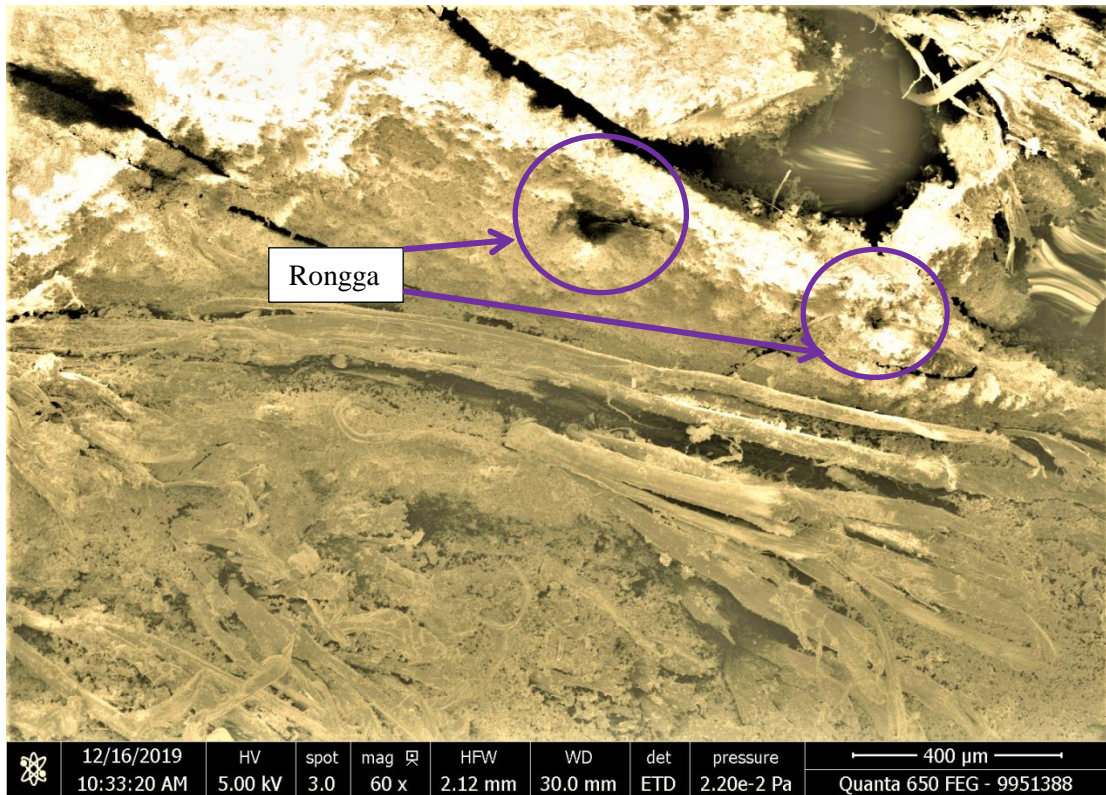
Gambar 4.8 Rongga pada komposit

Rongga(*void*) yang terbentuk akibat terperangkapnya udara pada saat proses manufaktur, daya ikat yang tidak sempurna antara matriks dengan serat sehingga mengakibatkan banyaknya void pada komposit yang mengakibatkan kekuatan komposit menurun (Taufik dan Astuti, 2014). Rongga yang terjadi pada matrik sangatlah berbahaya, karena pada bagian tersebut penguat yaitu serat selalu akan mentransfer tegangan ke matrik.

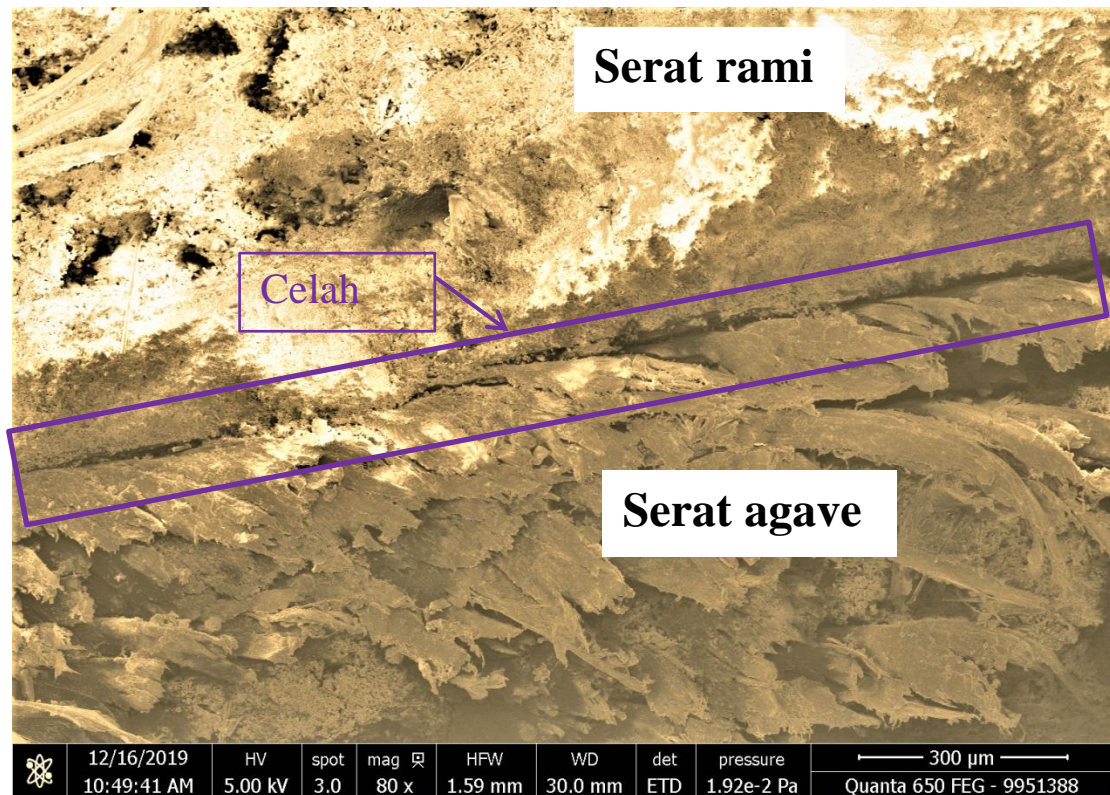
Gambar 4.9 Ikatan antara serat rami dan serat agave

Lapisan antara serat rami dan serat agave tidak bisa homogen sehingga terdapat celah pada laminasi tersebut. (Matthews dkk, 1994) yang menyatakan bahwa komposit merupakan suatu material yang terbentuk dari dua kombinasi atau lebih material pembentuknya melalui campuran yang tidak homogen, dimana sifat mekanik dari masing-masing pembentuknya berbeda. Serat agave kurang optimal dibandingkan dengan serat lainnya (serat karbon dan serat rami) sebagai material rompi anti peluru, namun serat tersebut lebih ringan dari serat lainnya (serat karbon dan serat rami), hal ini disebabkan kekuatan tarik serat agave lebih rendah dari serat lainnya (serat karbon dan serat rami) yaitu 19,774 MPa (Surata, dkk, 2016), serat rami 928 Mpa (Teguh Rahardjo, 2008), dan serat karbon 4000 Mpa (Hartono dkk, 2016).
