**STUDI PASCA HUNI RSS BERDASARKAN TINJAUAN ASPEK
KEPUASAN PENGHUNI DIKAWASAN
BARAT PERKOTAAN MALANG
STUDI KASUS RSS CITRAMAS RAYA TIDAR**

**JURUSAN TEKNIK PERENCANAAN WILAYAH DAN KOTA
FAKULTAS TEKNIK SIPIL DAN PERENCANAAN
INSTITUT TEKNOLOGI NASIONAL
MALANG**

Studi Kasus RSS Citramas Raya Tidar

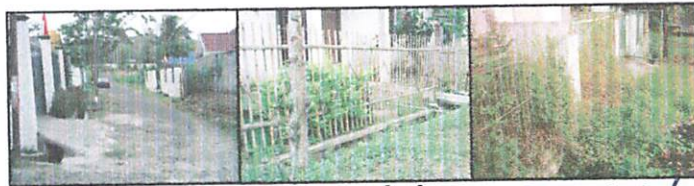
**Pagar dari kawat
anti karat**

**Pagar dari
bambu**

- 1.27,9% rumah masih menggunakan pagar dengan bahan dasar bambu.
- 2. 41,86% rumah menggunakan pagar dengan bahan dasar kawat
- 3.30,23% rumah menggunakan kawat besi anti karat dengan motif-motif yang berbeda.

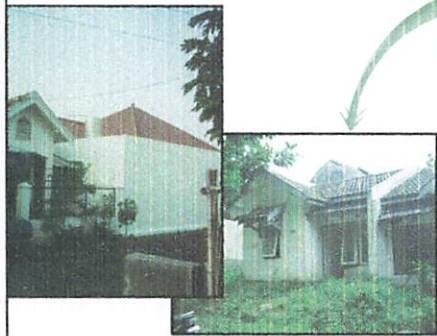
Kondisi tembok batu bata dengan finishing cat

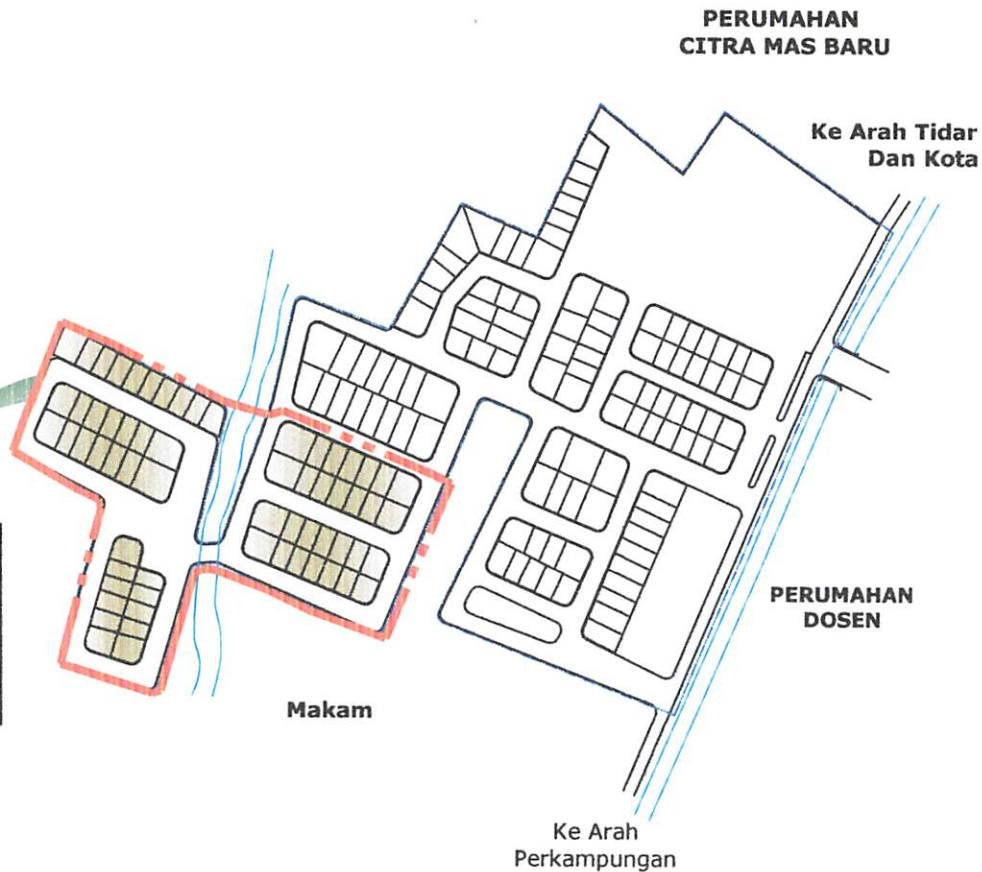
No. Peta : 2.7

Judul Peta
Kondisi Tembok Bangunan Tahun 2005

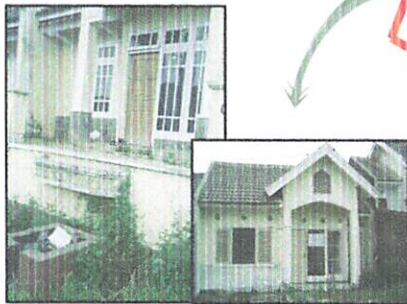
Kondisi pintu 4(empat) buah dengan
design dan ornament biasa.

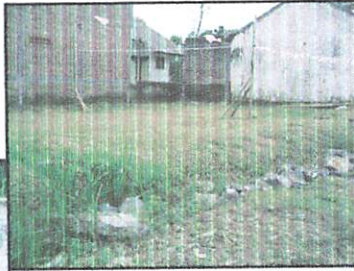
Kondisi halaman dengan lebar 1,5 m

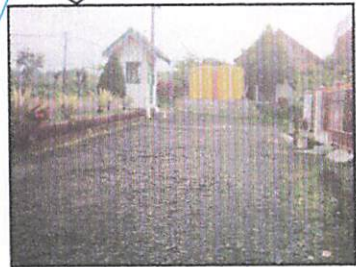
Untuk kebutuhan air bersih masyarakat menggantungkan diri dari air bersih yang berasal dari tandon air yang diletakkan tepat di depan perumahan dengan kapasitas sebanyak 10400 liter. Pada awal pembangunan pihak developer menyediakan pompa air untuk kebutuhan air bersih, akan tetapi seiring dengan berkembangnya waktu hanya beberapa saja yang masih memanfaatkannya.

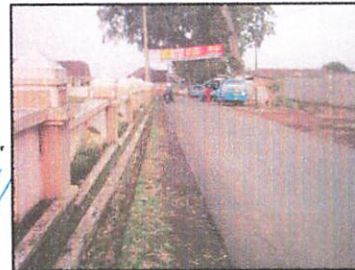
Angkutan yang melewati jalan besar di luar RSS yaitu TSG serta beberapa tukang ojek, kondisi jalan yang baik dan jarak pencapaian kepada fasilitas yang tidak terlalu jauh. Pola jalan yang ada di wilayah studi merupakan campuran dari pola grid dan bercabang.

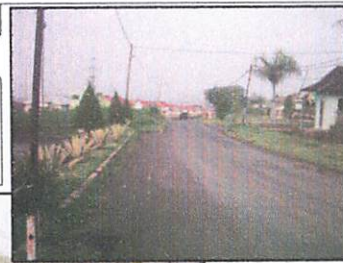
Kondisi jalan utama yang mejadi sarana akses penghuni RSS Citramas Raya ke arah Tidar dan pusat kota.

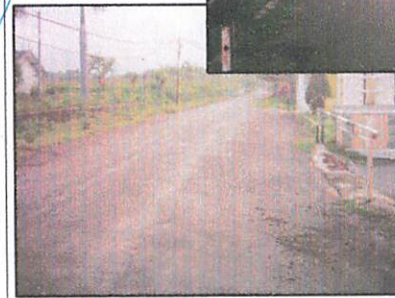
No. Peta : 2.13

Judul Peta
Kondisi Aksesibilitas Eksisting

Sarana dan prasarana jalan yang kurang baik misalnya perkerasan jalan pada area kompleks masih aspal buruk, kurangnya rambu-rambu lalu lintas yang mendukung adanya RSS serta masih kurangnya prasarana jalan. Untuk sirkulasi moda transportasi yang ada di perumahan ini tidak dipisahkan antara kendaraan dan pejalan kaki (*pedestrian*) serta minimnya moda angkutan yang ada.

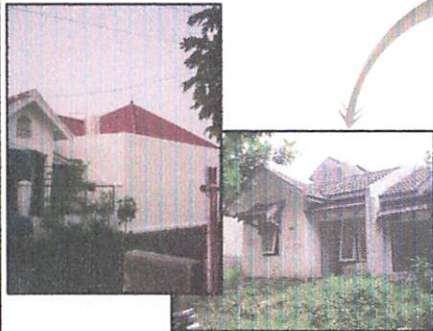
1. Bahan dasar dinding dari semen dengan dengan alasan standart dinding bangunan yang baik adalah semen (69,80%)
2. Dari kayu dengan alasan, disebabkan oleh keterbatasan biaya.(16,3%)
3. Dari batako dengan alasan keterbatasan biaya (14,00%)

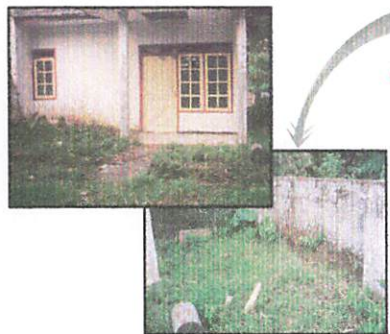
Menginginkan tambahan luas halaman, karena dapat digunakan sebagai tempat bermain anak, karena fasilitas taman bermain anak tidak tersedia (53.5%)

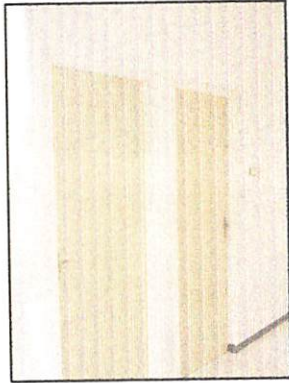
1. 11 rumah dengan jumlah ruang 1 kamar tidur, ruang tamu dan kamar mandi
2. 19 rumah dengan jumlah ruang 1 kamar tidur, ruang tamu, kamar mandi dan dapur
3. 13 rumah dengan jumlah ruang 2 kamar tidur, ruang tamu, dan kamar mandi

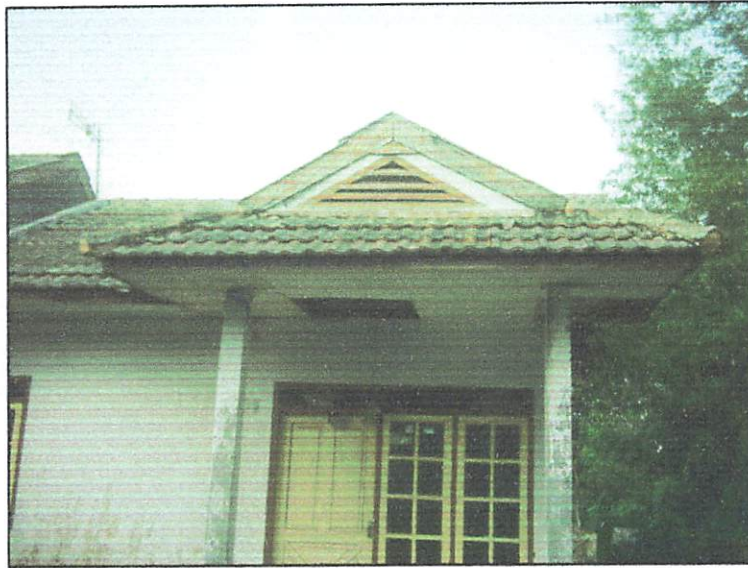
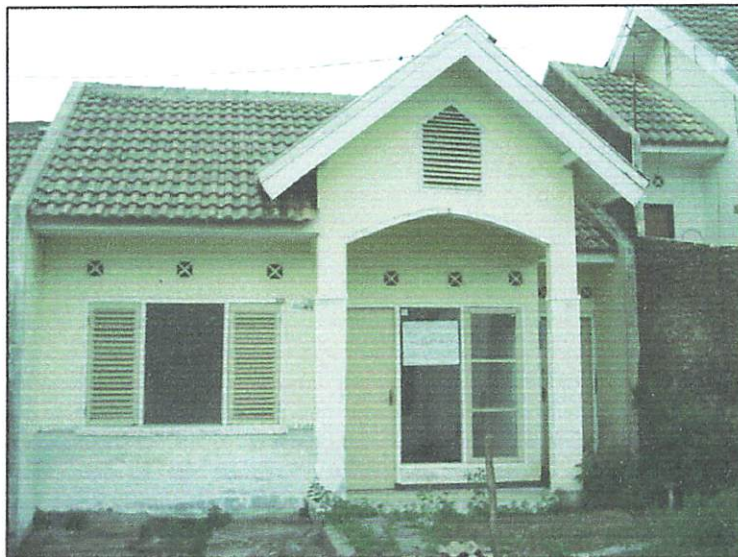
Kondisi atap RSS awal adalah genteng

Kondisi atap RSS sekarang adalah tetap genteng

Tidak mengalami perubahan atap tetap genteng, karena sebagian besar warga tidak menginginkan perubahan pada atap yang berbahan dasar genteng, karena warga merasa bahan dasar genteng yang paling bagus dan awet serta murah.

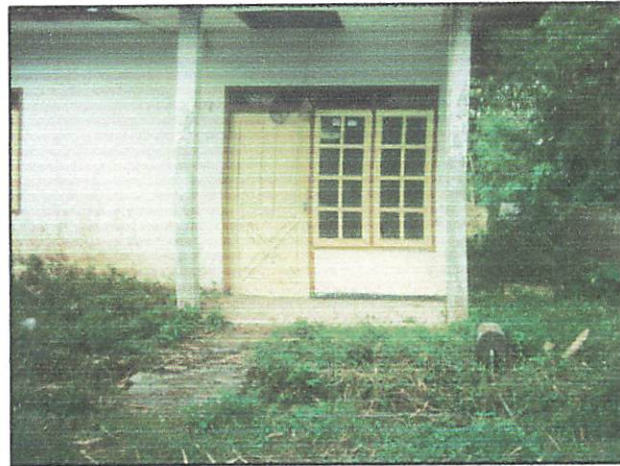
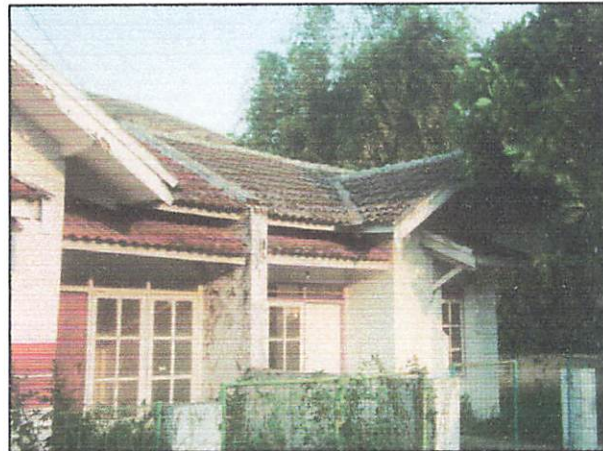
Kondisi Jendela berjumlah 4 dengan ornamen biasa.

Kondisi Jendela tetap berjumlah 4 dengan ornamen biasa.

Tidak mengalami perubahan baik jumlah maupun designnya. Sebagian besar penghuni tidak memiliki kemampuan untuk merubah ornamen jendela yang mereka miliki saat survey dilakukan.

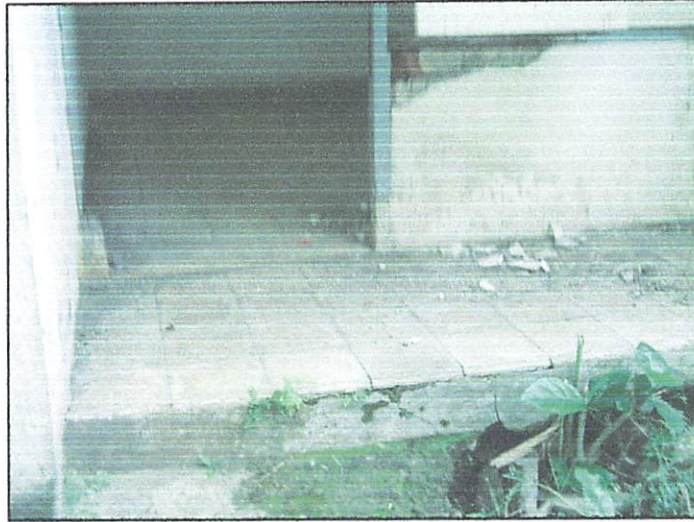
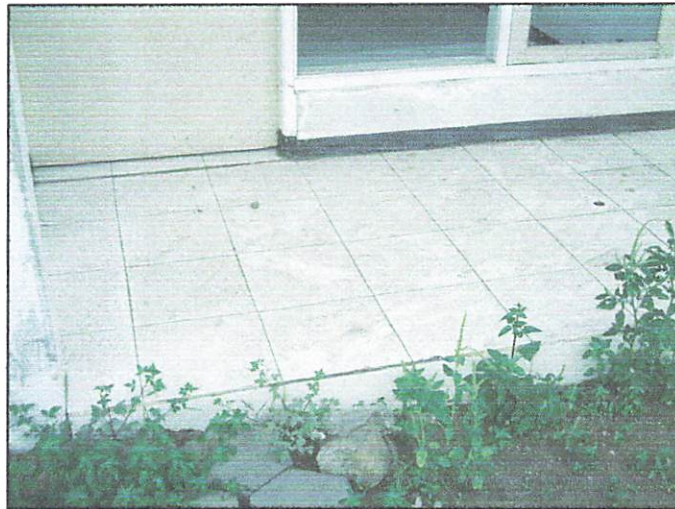
Gambar 3.3

Untuk kondisi awal lantai berbahan dasar semen

Sedangkan pada kondisi sekarang lantai berbahan keramik dan untuk setiap ruang dalam rumah ada perbedaan corak

Mengalami perubahan pada bahan dasar. Penghuni mengganti bahan dasar lantai keramik dengan alasan cuaca yang dingin sehingga mereka menginginkan suhu yang hangat.

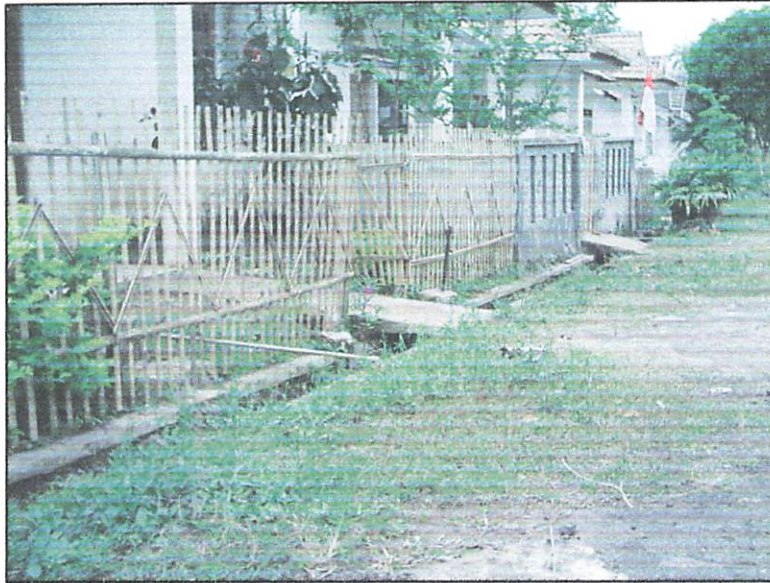
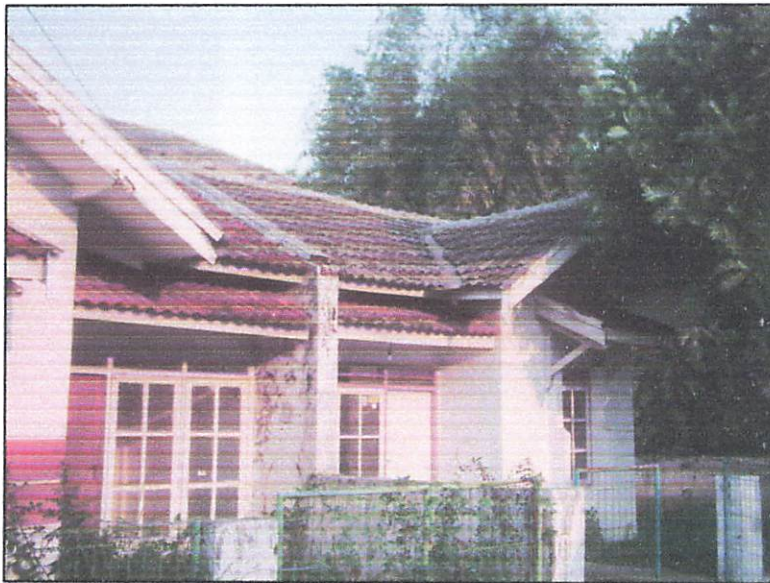
Gambar 3.4

Kondisi pagar awal yaitu dari kayu dan bambu dengan waktu pemakaian tidak permanen

Sedangkan pada kondisi saat sekarang pagar terbuat dari besi kawat yang tidak tahan lama

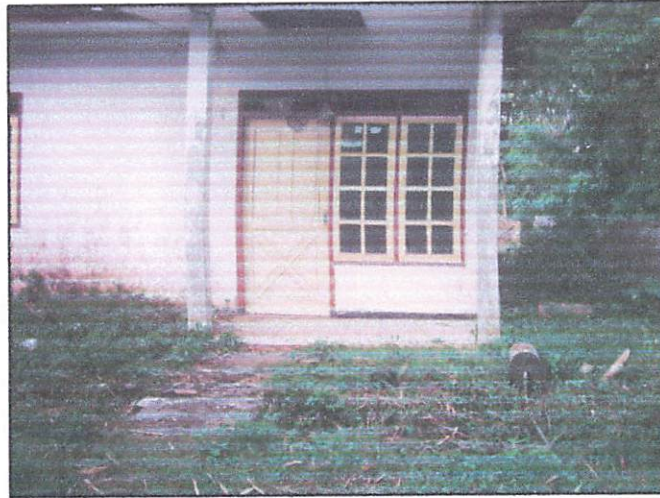
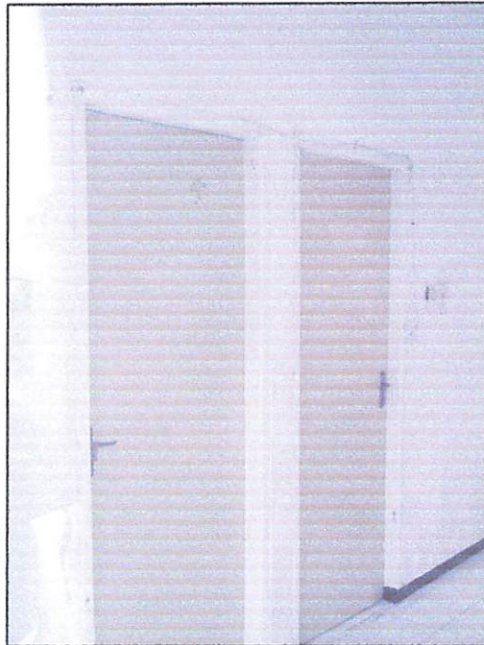
Gambar 3.5

Kondisi pintu tetap 4 dengan bentuk ornamen biasa

Kondisi pitu tetap berjumlah 4 dengan bentuk ornamen biasa

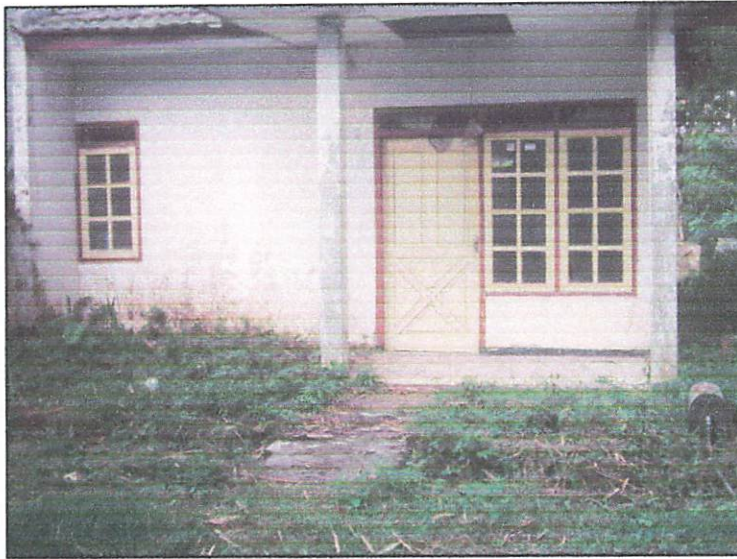
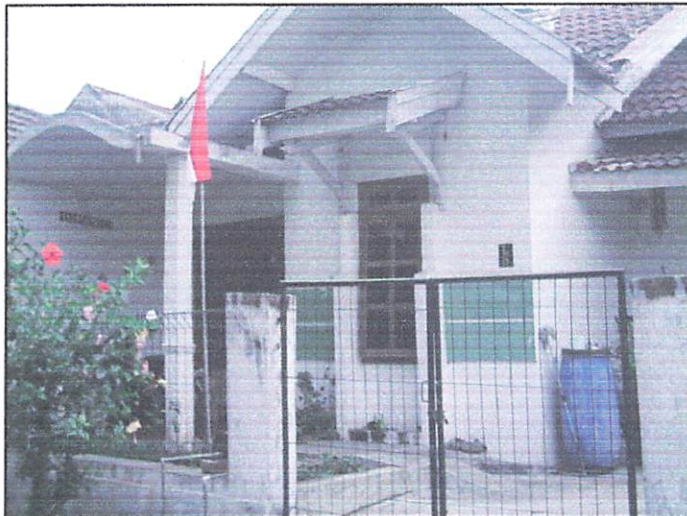
Gambar 3.6

Pada kondisi awal halaman rumah disediakan dengan lebar 1,5 meter

Sedangkan pada kondisi sekarang terjadi perubahan, penghuni mengurangi lebar teras untuk memperluas halaman rumah

**Perbandingan Kondisi Halaman RSS
Awal Dan Pada Tahun 2005**

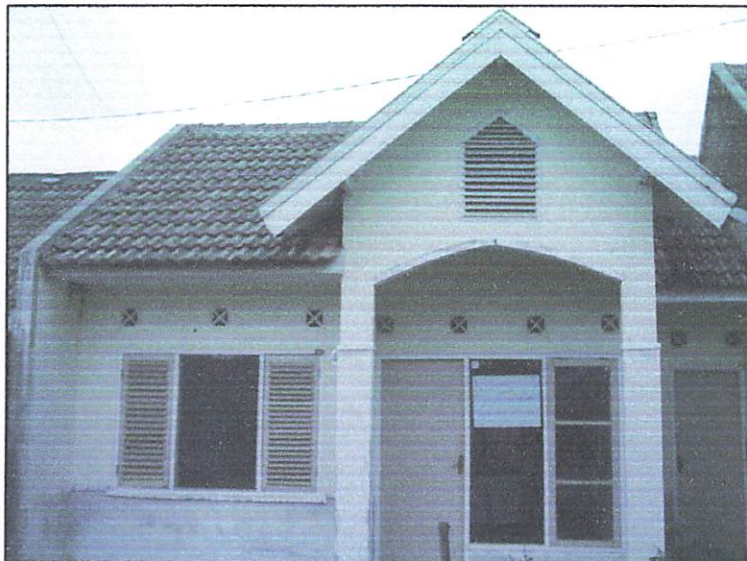
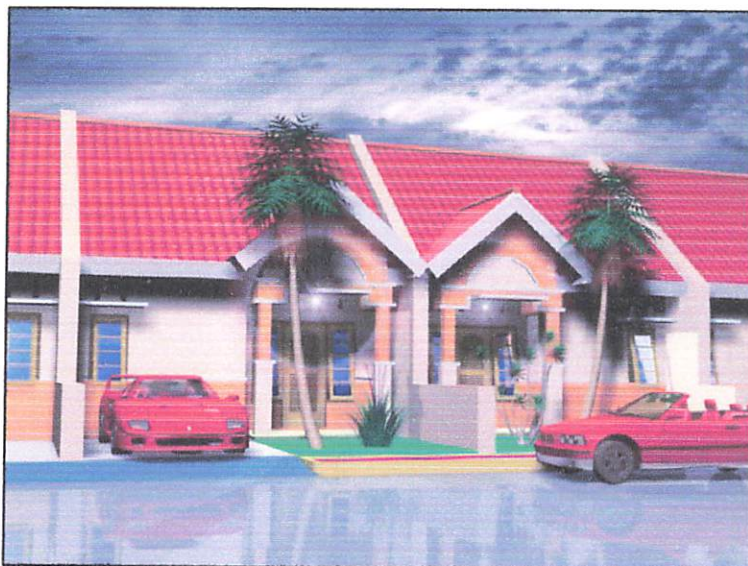
Gambar 3.8

Pada kondisi awal atap bangunan
adalah atap genteng

Kondisi atap yang diharapkan oleh penghuni
setelah proses pasca huni berlangsung adalah
atap genteng yang terbuat dari tanah liat

**Perbandingan Kondisi Atap RSS Awal
Dan Harapan**

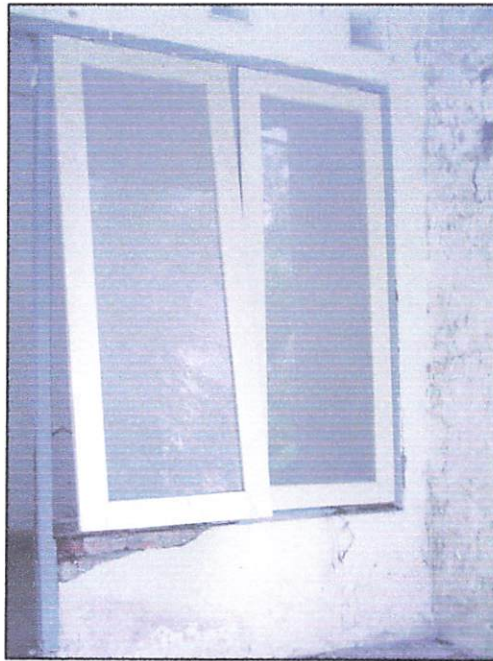
Gambar3.9

Kondisi jendela tetap berjumlah 4, dengan ornamen biasa

Penghuni mengharapkan perubahan terhadap ornamen jendelanya, serta beberapa mengharapkan ada penambahan untuk jumlah jendela karena sirkulasi udara dirasakan kurang mencukupi

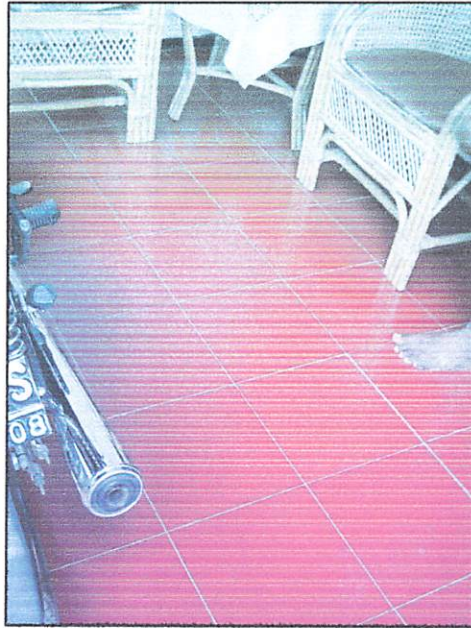
Gambar 3.10

Kondisi lantai berbahan semen, tiap kamar sama

Bahan lantai yang diinginkan adalah keramik dengan perbedaan tiap ruang di dalam rumah

Perbandingan Kondisi Lantai RSS Awal Dan Harapan

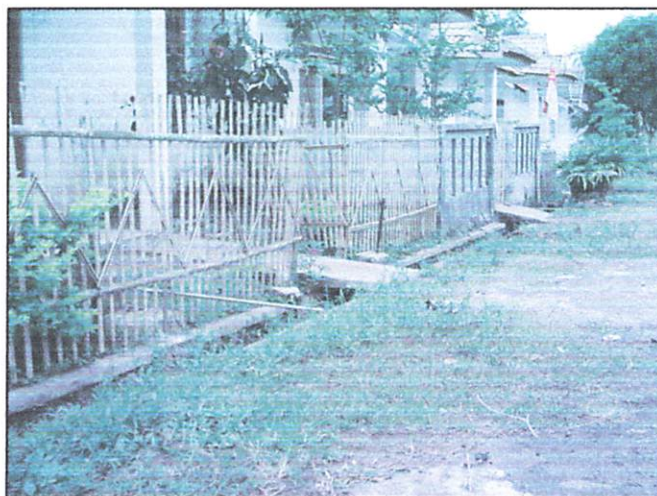
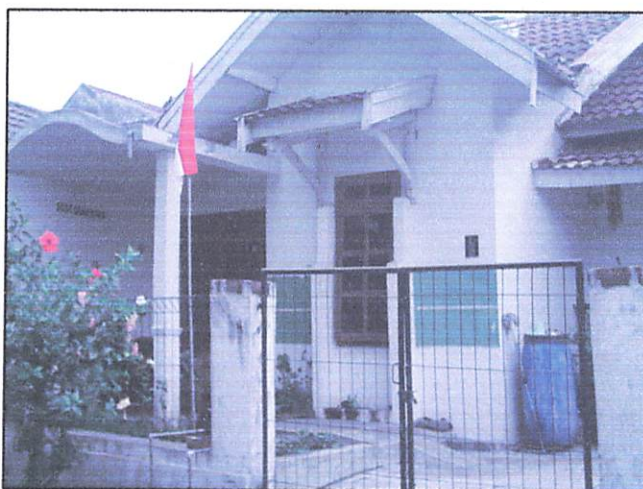
Gambar 3.11

bahan dasar pagar rumah dari kayu dengan kondisi tidak permanen

Bahan pagar yang diharapkan adalah dari besi anti karat, sedangkan untuk model relatif beraneka ragam dan untuk tinggi pagar disesuaikan dengan tinggi bangunan dan lebar kavling

Perbandingan Kondisi Pagar RSS Awal Dan Harapan

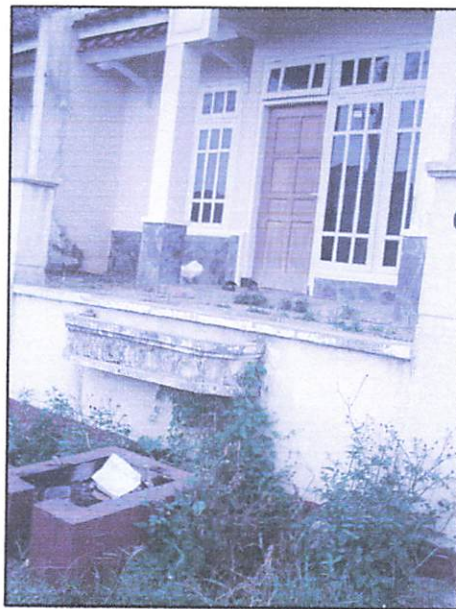
Gambar 3.12

Kondisi pintu berjumlah 4 dengan ornamen biasa

Pintu terbuat kayu, sedangkan modelnya relatif beraneka ragam, ukuran pintu disesuaikan dengan ukuran dan jumlah ruang rumah

**Perbandingan Kondisi Pintu RSS Awal
Dan Harapan**

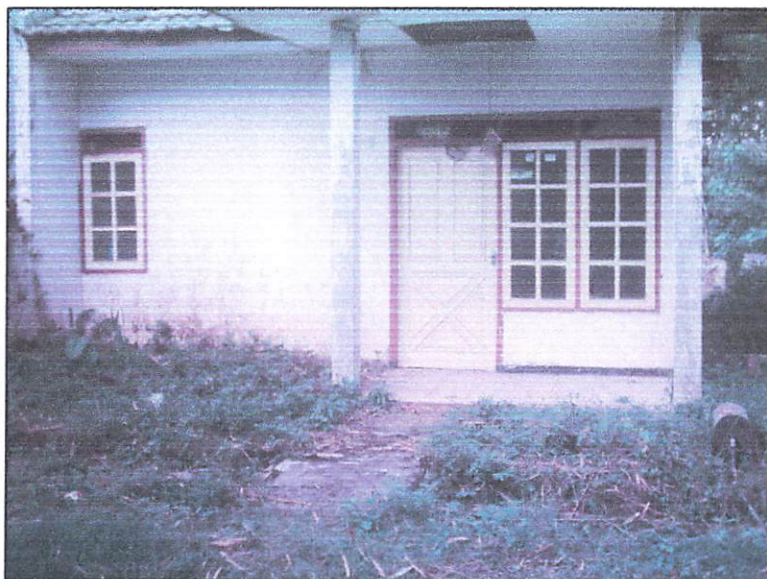
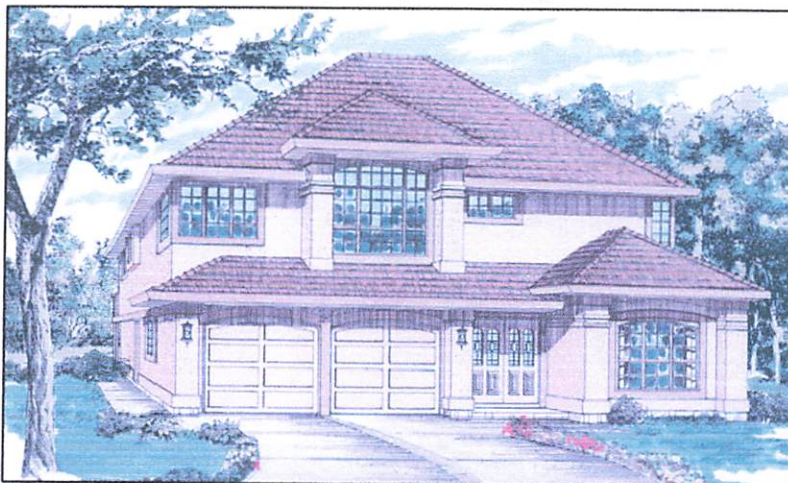
Gambar 3.13

Kondisi halaman rumah memiliki lebar
1,5 meter dari teras

Menginginkan penambahan luas halaman serta adanya
keaneka ragam jenis vegetasi

**Perbandingan Kondisi Halaman Rumah
RSS Awal Dan Harapan**

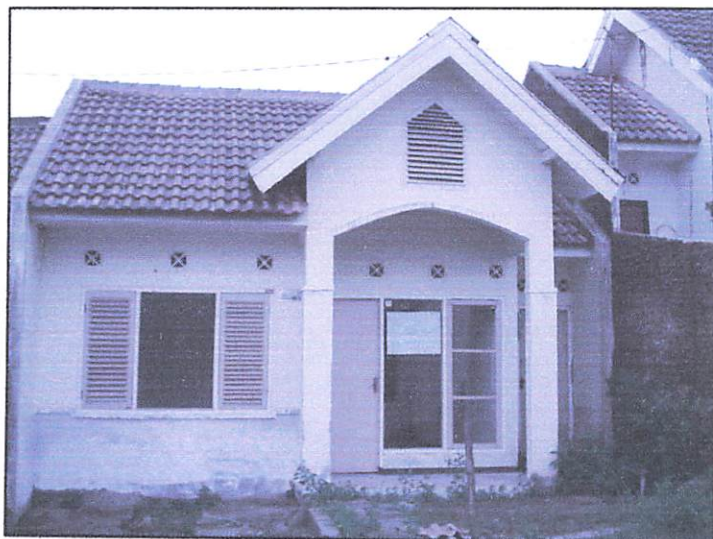
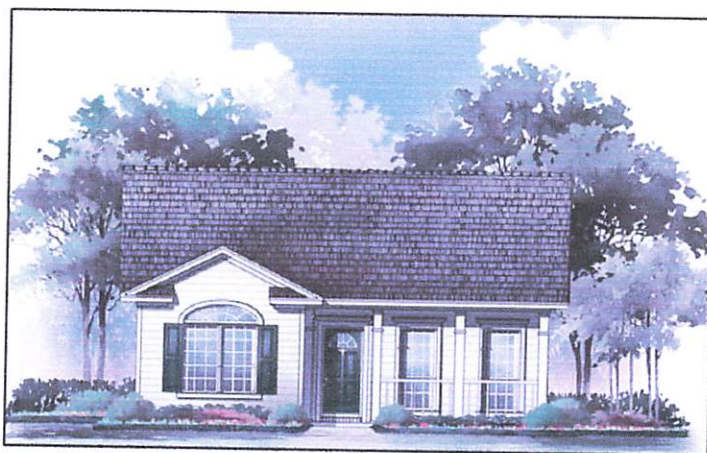
Gambar 3.15

Bahan atap bangunan di perumahan Citramas Raya menggunakan Genteng yang dibuat dari tanah liat. Yang sudah digunakan selama 5 tahun.

Kondisi atap rumah yang diharapkan oleh penghuni setelah proses pasca huni berlangsung adalah genteng yang menggunakan bahan tanah liat.

**Perbandingan Kondisi Atap RSS
eksisting Dan Harapan**

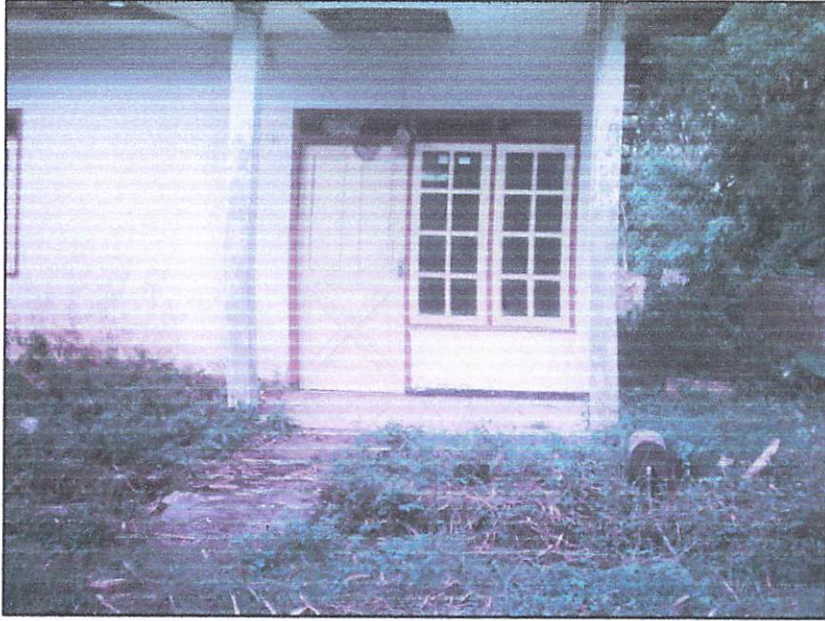
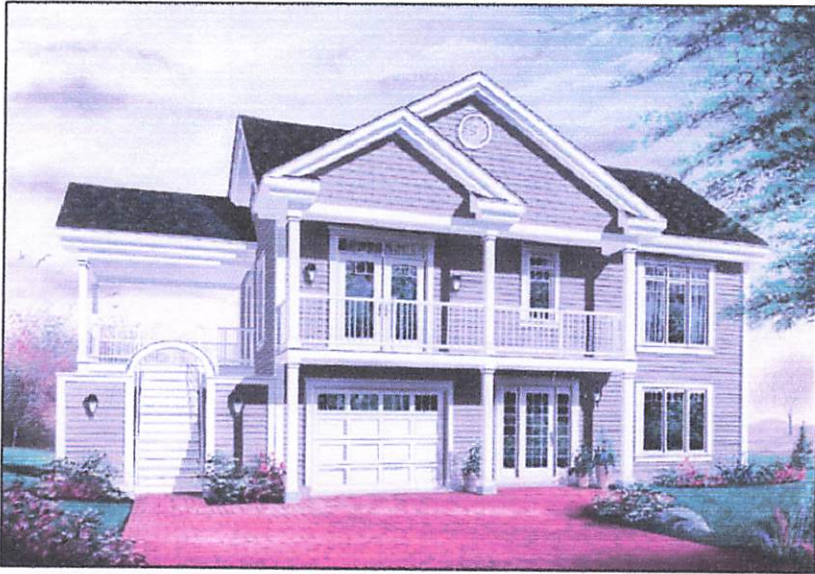
Gambar 3.16

Kondisi jendela pada tahun 2005

Perbandingan Kondisi Jendela RSS eksisting Dan Harapan

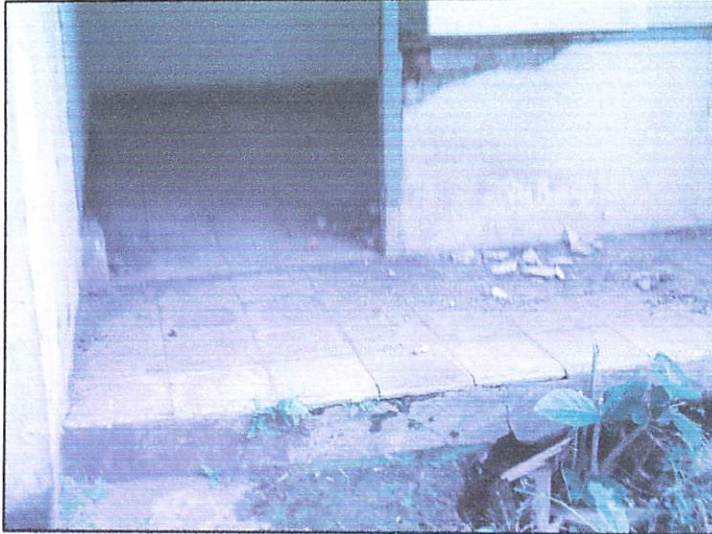
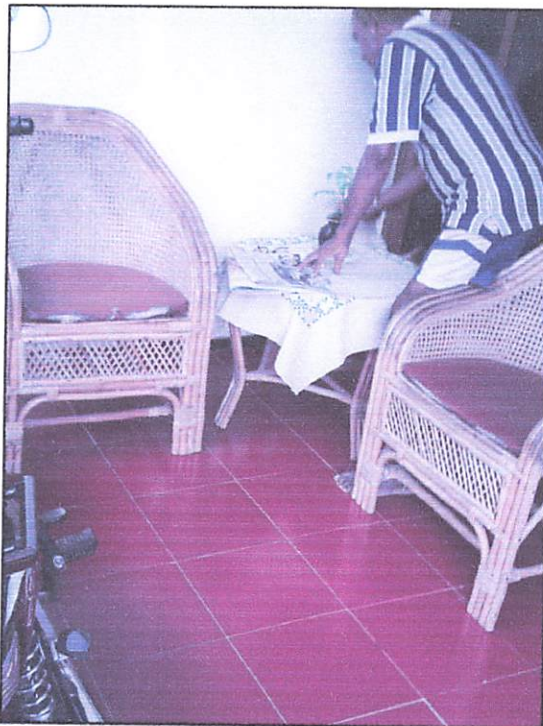
Gambar 3.17

Bahan lantai rumah adalah semen cor dan tidak ada perbedaan antara lantai setiap kamar, baik itu kamar mandi, ruang tamu, kamar tidur, dapur dan teras.

Bahan lantai yang diharapkan adalah dari keramik dengan perbedaan di tiap ruangan dalam rumah.

**Perbandingan Kondisi Lantai RSS
eksisting Dan Harapan**

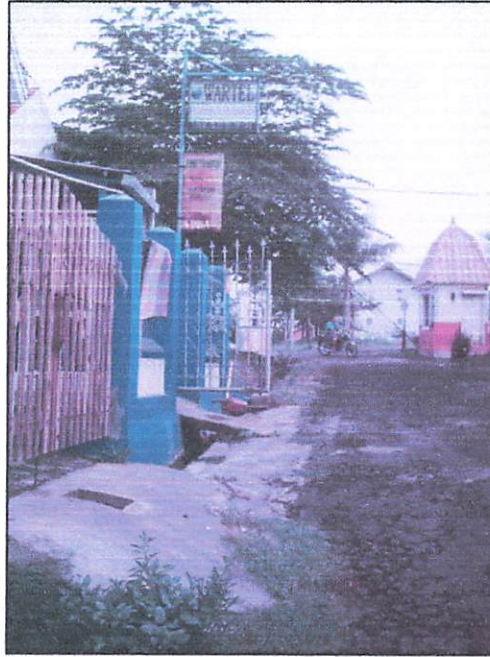
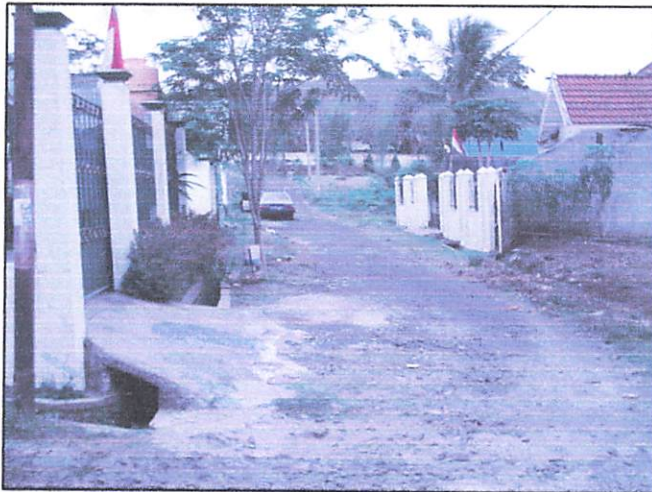
Gambar 3.18

Pagar terbuat dari kawat beton dengan pondasi pagar dari beton. Sedangkan kondisi pagar kurang baik karena umur pagar yang sudah 5 tahun.

Bahan pagar dari besi yang tahan karat, sedangkan untuk model pagar relatif beraneka ragam. Tinggi pagar ideal dengan tinggi rumah dan luas kavling.

**Perbandingan Kondisi Pagar RSS
eksisting Dan Harapan**

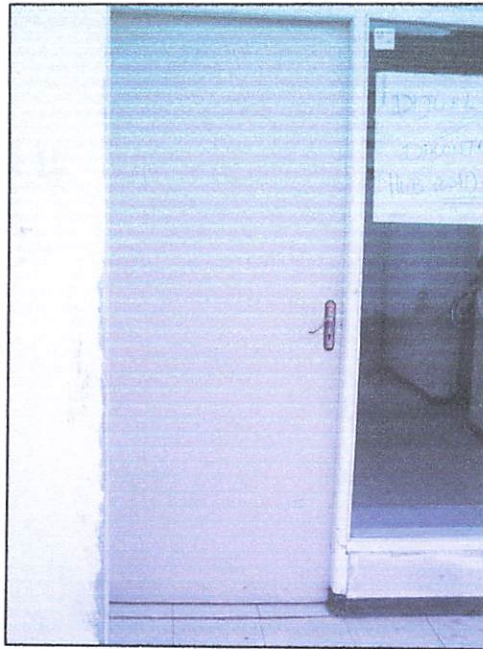
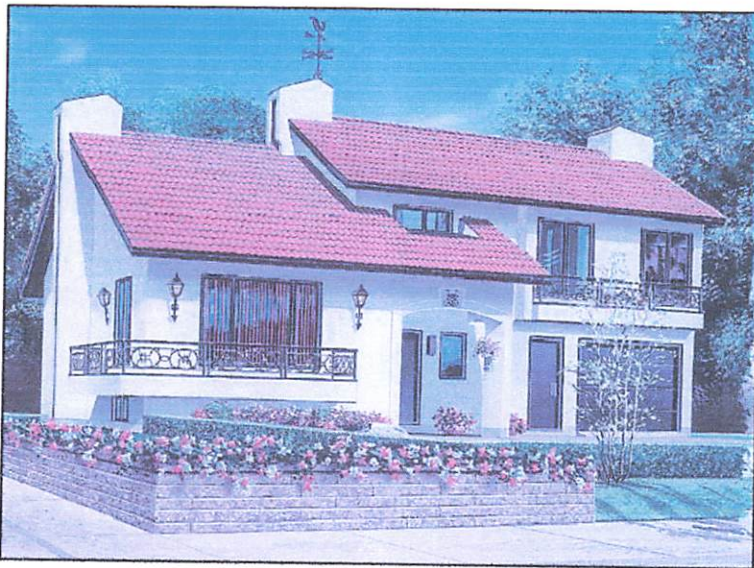
Gambar 3.19

Kondisi pintu tetap berjumlah 4 dengan ornamen biasa.

Kondisi pintu yang diinginkan adalah pintu dengan kualitas yang baik, sedangkan untuk model relatif beraneka ragam

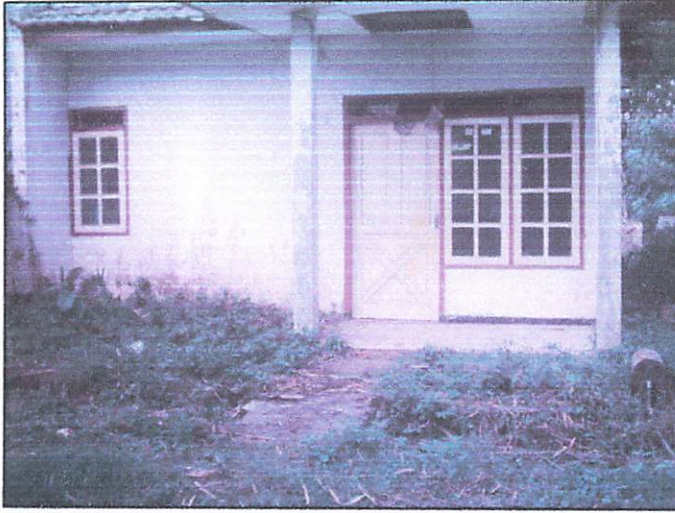
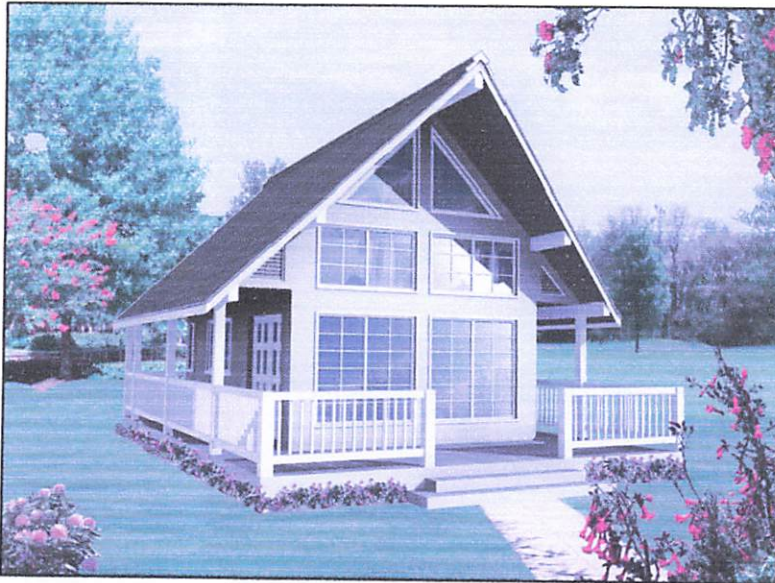
Gambar 3.20

Kondisi Sekarang :
 Halaman rumah memiliki panjang dari teras rumah
 1.5 meter

Menginginkan adanya penambahan luasan halaman
 serta adanya keanekaragaman vegetasi.
