BAB III

METODOLOGI

3.2 Kondisi Eksisting Sistem Saluran Drainase

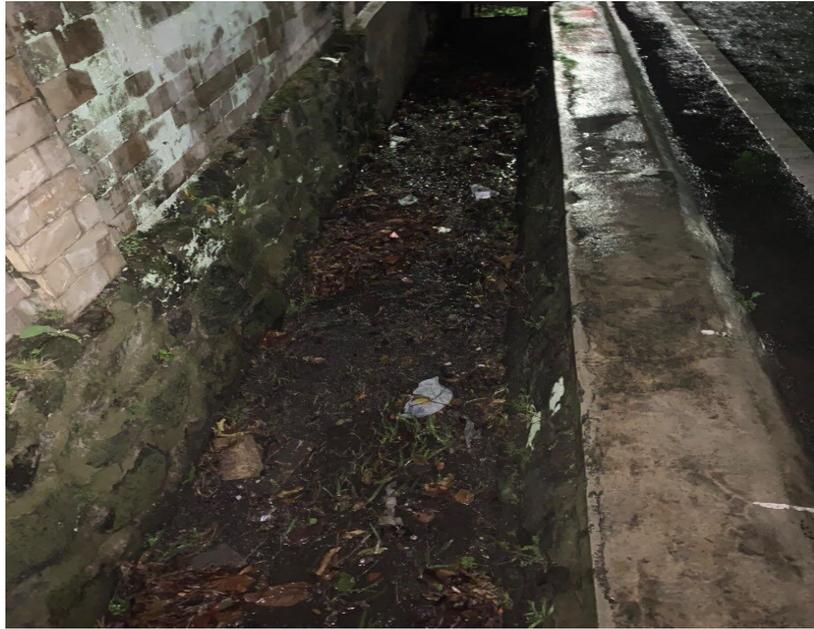
Gambar 3.2 Saluran Drainase Di Jalan Simpang Panji Suroso

Kondisi eksisting saluran drainase pada Kawasan Jalan Raden Panji Suroso – Jalan Raden Intan Kota Malang. Terdapat saluran terbuka dan saluran tertutup dibawah trotoir akan tetapi untuk saluran yang bermasalah yaitu terdapat pada saluran tertutup dikarenakan pada saluran tersebut terdapat banyaknya sedimentasi dan sampah didalamnya yang tentunya dapat mengurangi kapasitas dari saluran drainase tersebut.

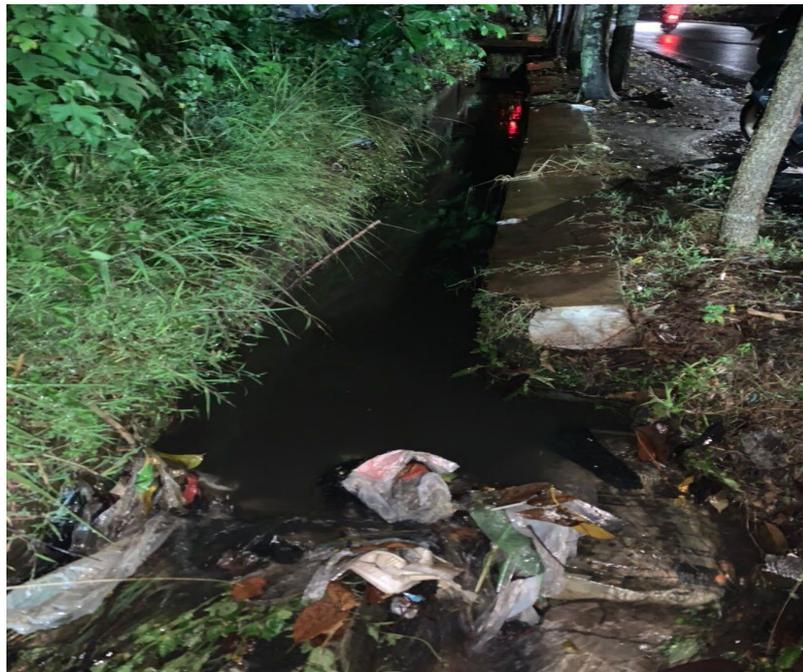
Gambar 3.3 Saluran Drainase Di Jalan Raden Intan

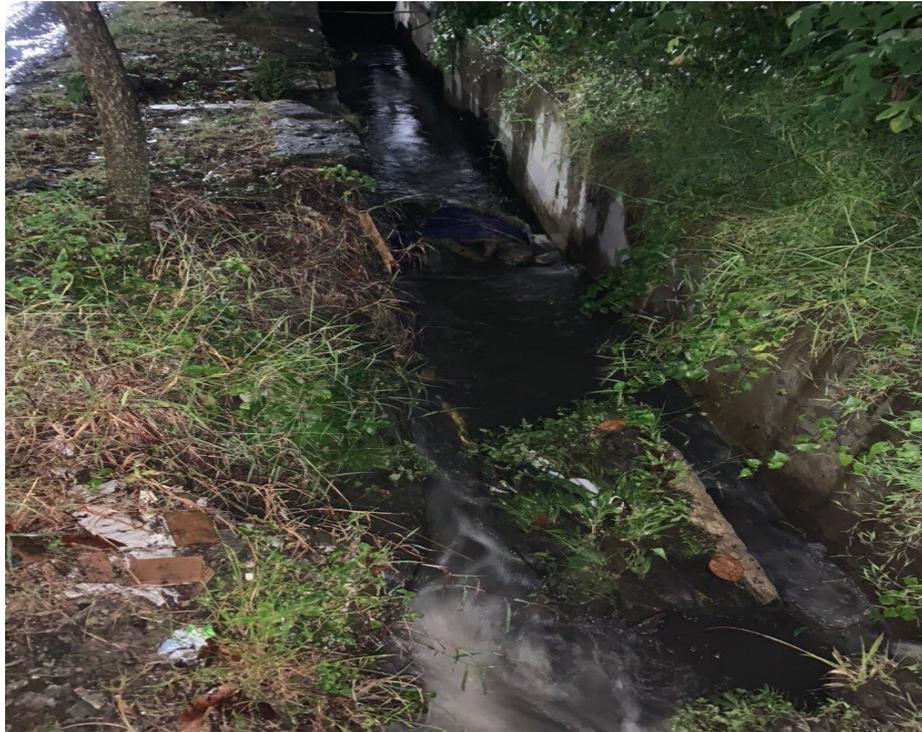
Gambar 3. 4 Saluran Drainase Di Jalan Raden Intan

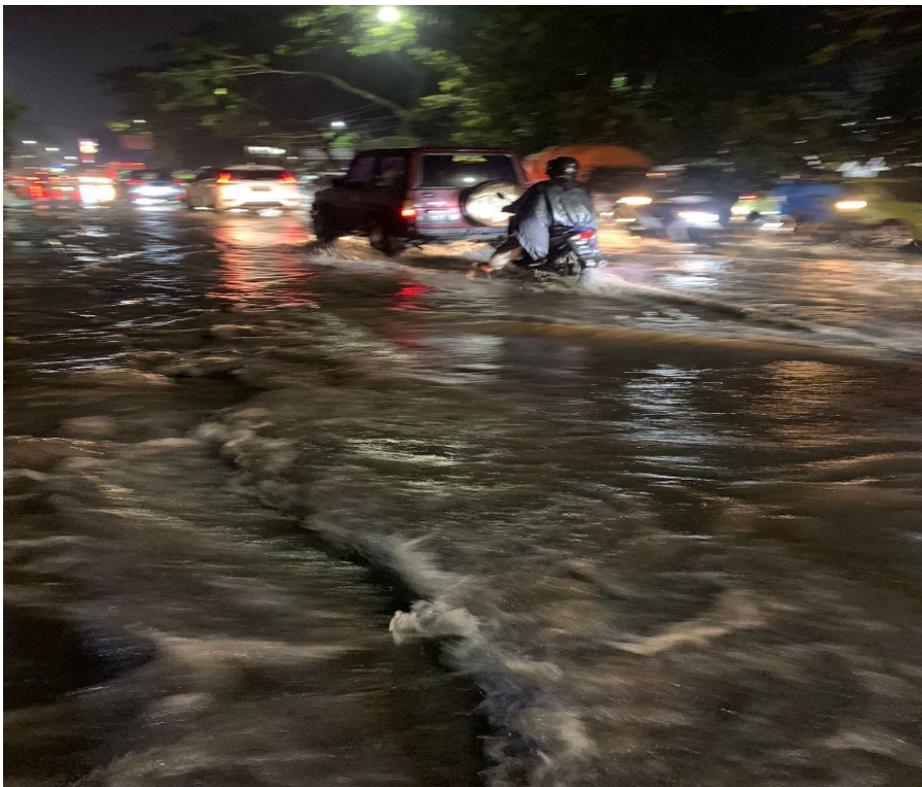
Gambar 3.5 Banjir Di Jalan Raden Panji Suroso

Maka dapat dilihat berdasarkan indikasi awal dari hasil pengamatan survey mengenai kondisi eksisting pada Kawasan Jalan Raden Panji Suroso – Jalan Raden Intan Kota Malang. Bahwa terjadi banjir atau dalam tingkatan yang lebih kecil genangan pada umumnya disebabkan oleh tidak berfungsinya saluran dengan baik/efektif dikarenakan tersumbatnya saluran yang diakibatkan oleh sampah, sedimentasi yang menumpuk, dan juga diakibatkan oleh kerusakan yang terjadi pada saluran eksisting. Berikut adalah hasil pengamatan panjang saluran eksisting di lokasi studi:
