Pemetaan Orthophoto Untuk Rencana Pembuatan Peta Rawan Longsor

Program Studi Teknik Geodesi, Institut Teknologi Nasional Malang

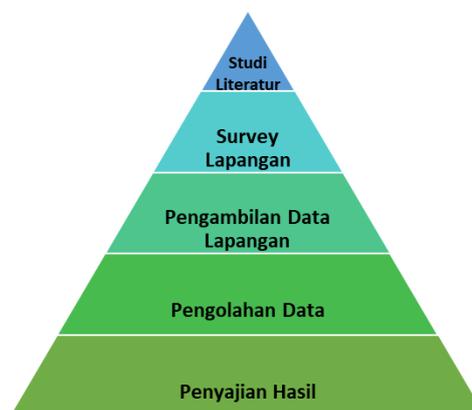
Gambar 2. Bagan pelaksanaan pengabdian kepada masyarakat

Pada bagan tersebut secara umum terbagi menjadi beberapa tahapan yaitu

1. Survey Lapangan

Pada tahapan ini dilakukan survey awal sebagai kegiatan yang dilakukan untuk mengetahui kondisi lokasi yang akan dilakukan pemetaan, sehingga dapat merencanakan pemetaan yang paling sesuai.

2. Pengambilan Data Lapangan

Pada tahap pengambilan data lapangan akan dilakukan pengukuran GPS dan pemetaan fotogrametri.

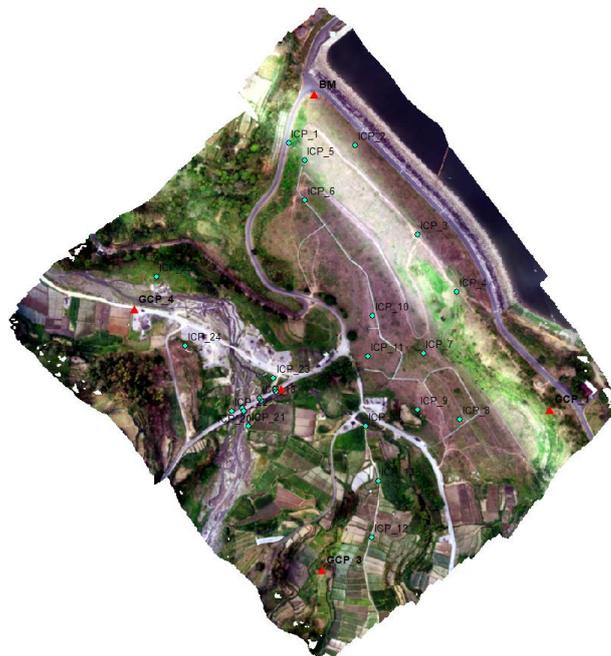
Gambar 4. Orthophoto Kawasan Waduk

Tahapan pengolahan data foto dilakukan dengan software Agisoft Metashape untuk mendapatkan orthophoto dan DEM, yang mana nantinya data orthophoto digunakan sebagai dasar untuk mendapatkan data tutupan lahan yang diolah dengan software ArcGis 10.8 dan data DEM digunakan untuk mendapatkan data kelereng dengan proses sebelumnya dihaluskan dengan menggunakan software SAGA GIS untuk menghilangkan objek yang ada pada permukaan DEM.: Hasil orthophoto ditunjukkan oleh gambar 4 dari pengolahan data foto, yang nantinya hasil tersebut akan digunakan untuk rencana pembuatan peta rawan longsor.

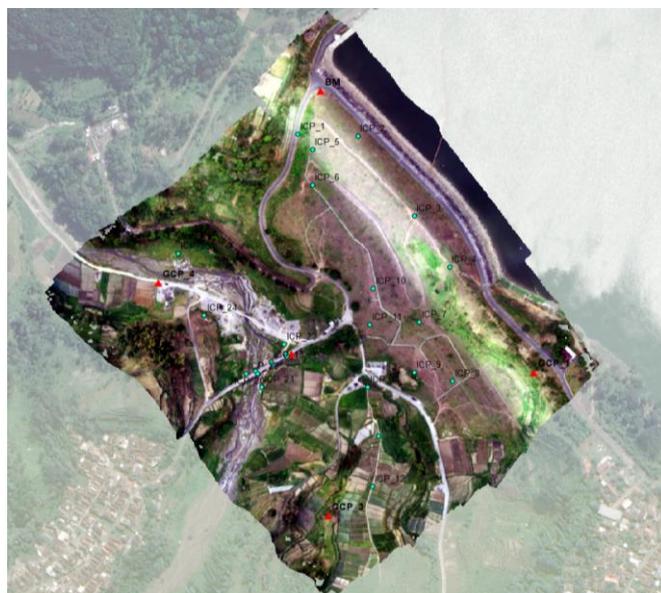
Gambar 5. Overlay Orthophoto dengan Basemap (Googlemaps Satellite)

Hasil orthophoto selanjutnya dioverlay dengan Citra Googlemaps Satellite. selain digunakan sebagai basemap overlay tersebut bertujuan untuk melihat

kenampakan hasil dari Orthophoto terlihat akurat atau tidak. Dari hasil overlay tersebut secara visual terlihat bahwa posisi orthophoto sudah sesuai dengan basemap, hal ini juga ditunjukkan dari hasil rata-rata error pixel yang masih termasuk kategori kecil.

Hasil dari orthophoto menunjukkan kualitas cukup bagus dengan rata-rata error 0.247 pixel dan juga ditunjukkan dari visualisasi overlay dengan basemap googlemaps satellite.. Peta foto ini diharapkan dapat memberikan informasi terkait kawasan waduk selorejo, dan selanjutnya akan dimanfaatkan sebagai bahan dalam analisa pembuatan peta rawan longsor.

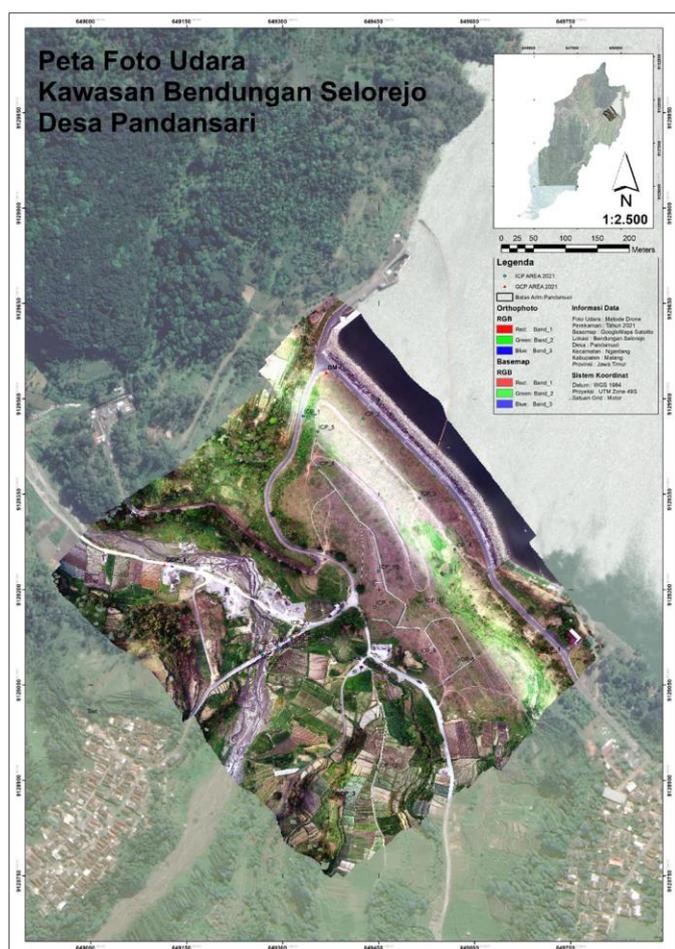
Gambar 6. Layout Peta Foto Kawasan Waduk Selorejo (Format A2)

Hasil dari pengolahan tersebut selanjutnya dilakukan proses layout peta agar menjadi peta yang sesuai dengan kaidah kartografi, sesuai dengan tujuan utama dari pengabdian ini yaitu pembuatan peta Orthophoto yang selanjutnya akan digunakan dalam kegiatan selanjutnya sebagai analisis peta rawan longsor. Layout peta foto menggunakan format kertas A2 dan Hasil dari layout peta foto ditunjukkan pada gambar 6.
