Pemetaan Orthophoto Untuk Rencana Pembuatan Peta Rawan Longsor

Adkha Yulianandha M*, Silvester Sari Sai, Fransisca Dwi A

Program Studi Teknik Geodesi, Institut Teknologi Nasional Malang

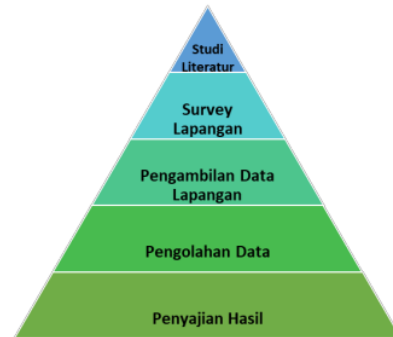
Gambar 2. Bagan pelaksanaan pengabdian kepada masyarakat

Pada bagan tersebut secara umum terbagi menjadi beberapa tahapan yaitu

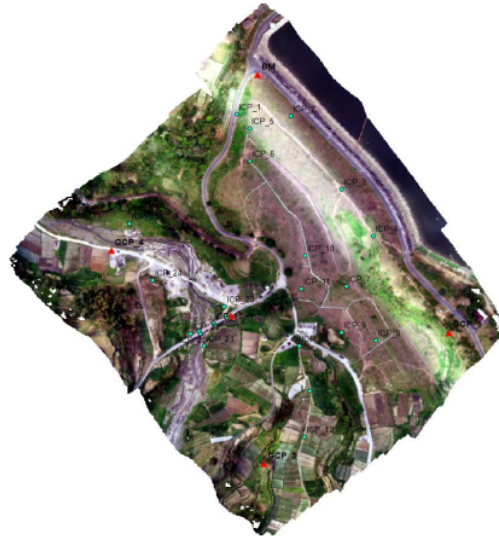
Gambar 4. Orthophoto Kawasan Waduk

Tahapan pengolahan data foto dilakukan dengan software Agisoft Metashape untuk mendapatkan orthophoto dan DEM, yang mana nantinya data orthophoto digunakan sebagai dasar untuk mendapatkan data tutupan lahan yang diolah dengan software ArcGis 10.8 dan data DEM digunakan untuk mendapatkan data kelerengan dengan proses sebelumnya dihaluskan dengan menggunakan software SAGA GIS untuk menghilangkan objek yang ada pada permukaan DEM. Hasil orthophoto ditunjukkan oleh gambar 4 dari pengolahan data foto, yang nantinya hasil tersebut akan digunakan untuk rencana pembuatan peta rawan longsor.

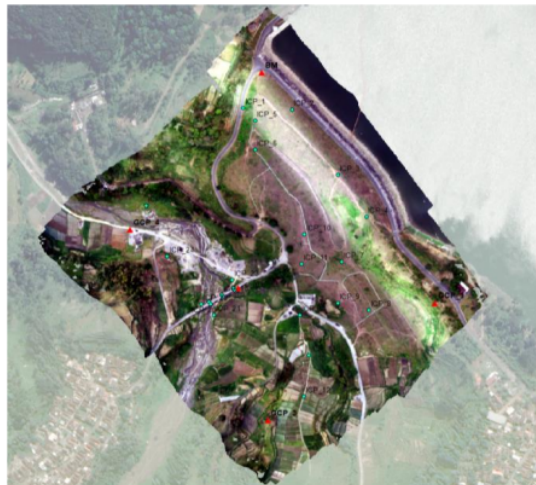
Gambar 5. Overlay Orthophoto dengan Basemap (Googlemaps Satellite)

Hasil orthophoto selanjutnya dioverlay dengan Citra Googlemaps Satellite. selain digunakan sebagai basemap overlay tersebut bertujuan untuk melihat

kenampakan hasil dari Orthophoto terlihat akurat atau tidak. Dari hasil overlay tersebut secara visual terlihat bahwa posisi orthophoto sudah sesuai dengan basemap, hal ini juga ditunjukkan dari hasil rata-rata error pixel yang masih termasuk kategori kecil.

Hasil dari orthophoto menunjukkan kualitas cukup bagus dengan rata-rata error 0.247 pixel dan juga ditunjukkan dari visualisasi overlay dengan basemap googlemaps satelite.. Peta foto ini diharapkan dapat memberikan informasi terkait kawasan waduk selorejo, dan selanjutnya akan dimanfaatkan sebagai bahan dalam analisa pembuatan peta rawan longsor.
