## **BAB IV**

### **PROGRAM DAN ANALISA RANCANGAN**

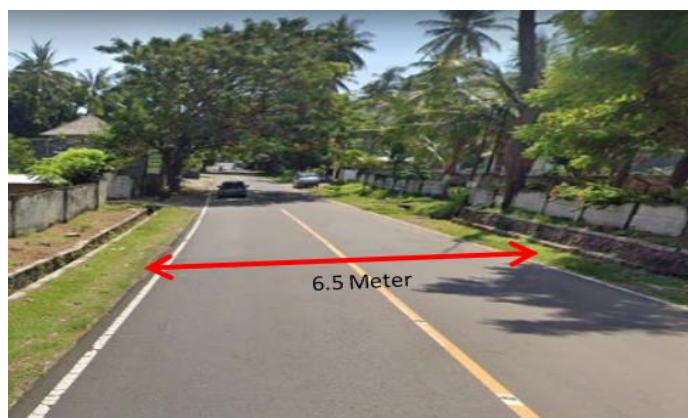
**Gambar 4. 2 Kondisi jalan**

Kondisi jalan pada tapak ini berhubungan langsung dengan jalan utama. Yang dimana jalan utama memiliki lebar 6,5 meter.

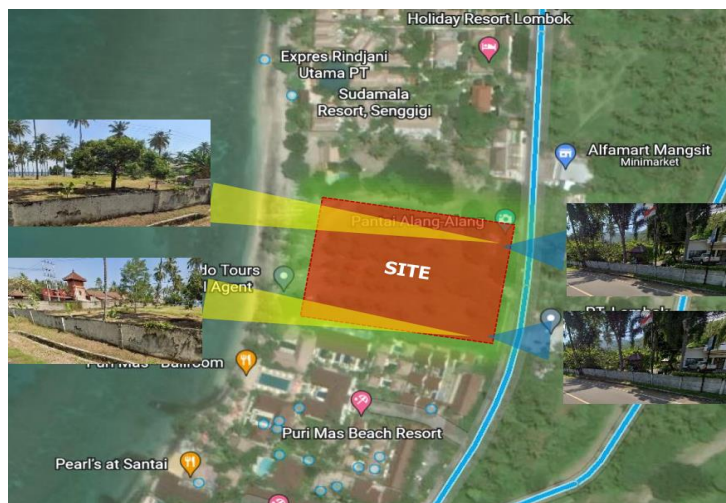
**Gambar 4. 3 view to site dan view from site**

View ke dalam dan view keluar tapak ini menjadi salah satu pertimbangan bentuk dan fasad bangunan agar terciptanya desain perancangan atau perencanaan bangunan. View ke site pada tapak ini juga menjadi salah satu pertimbangan dalam membuat bentuk dan penataan massa bangunan. Pada view ke site terdapat 4 titik yang di ambil dari arah utara karena dari ke 4 view ini yang menjadi focal point dalam perancangan Hotel Wisata Senggigi.

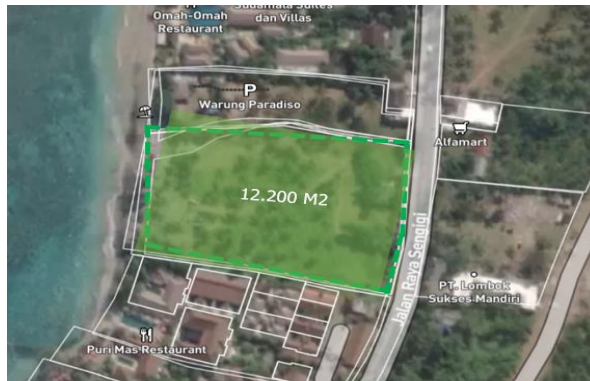
**Gambar 4. 4 Topografi tapak**

Keadaan topografi Lombok Barat kec, Batu Layar mempunyai dua karakteristik yaitu, bagian timur merupakan daerah berbukit atau dataran tinggi, sedangkan dibagian barat merupakan daerah dataran rendah. Tapak yang terpilih berbentuk jajar genjang didaerah bagian barat yang datar dekat dengan pesisir pantai.

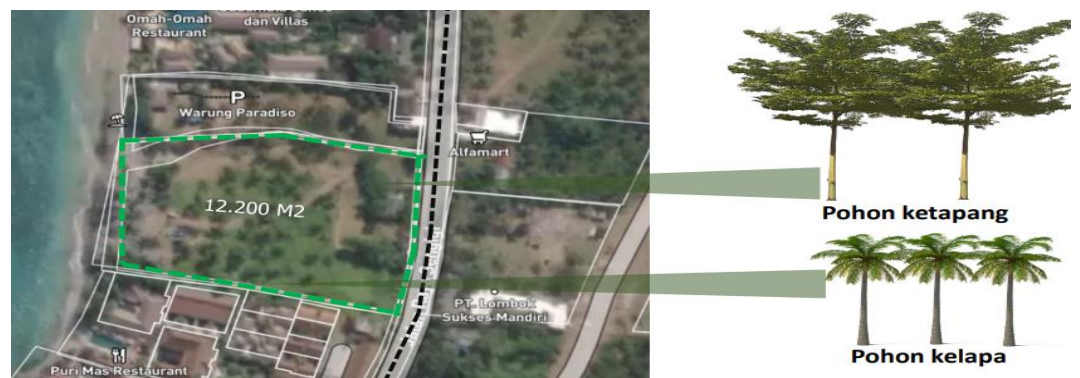
**Gambar 4. 10 Vegetasi pada tapak**

Penataan lanskap pada sekitar bangunan dalam tapak dan vegetasi juga berfungsi sebagai peneduh serta bisa juga menjadi pengarah, pembatas pandangan. Vegetasi juga dapat mengurangi kebisingan baik dari dalam tapak maupun luar.

1. Vegetasi berfungsi sebagai penyaring udara dan polusi
2. Vegetasi sebagai pembatas kegiatan dan pembatas pandangan
3. Vegetasi sebagai pengarah alami sirkulasi yang ada didalam tapak

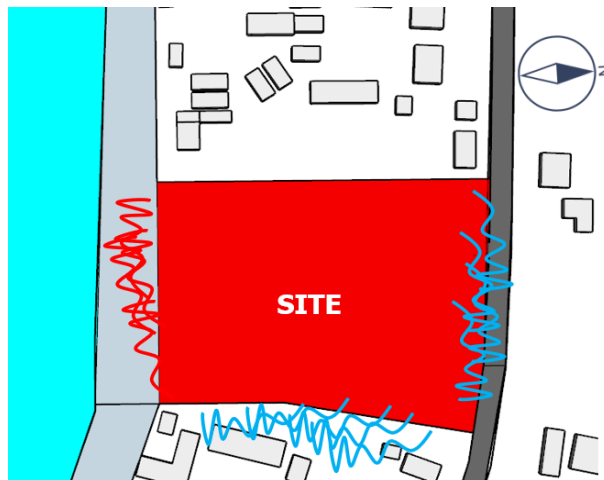
**Gambar 4. 11 Analisa kebisingan**

Tingkat kebisingan pada tapak ini bersumber dari tiga arah yaitu dari arah barat, arah utara dan arah selatan. Tingkat kebisingan pada arah barat dimana bersumber dari Puri Mas Beach Hotel, tingkat kebisingan dari arah utara bersumber dari kendaraan yang lewat pada tapak dan tingkat kebisingan pada arah selatan ini yaitu kebisingan tinggi dimana bersumber dari kendaraan dan wisatawan.

1. Penambahan vegetasi pada sisi utara, barat dan selatan sehingga bisa mengurangi kebisingan dan polusi.

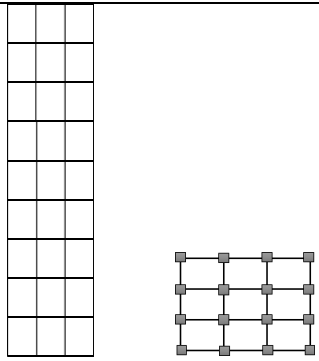
<p>Rigid frame</p>
Kelebihan	Kolom sebagai unsur vertikal yang bertugas menerima beban dan gaya, sedangkan balok sebagai unsur horizontal media pembagi beban dan gaya. Sistem ini biasanya berbentuk pola grid persegi, organisasi grid serupa juga di gunakan untuk bidang horizontal yang terdiri atas balok dan gelagar.
Kekurangan	Biaya yang cukup tinggi dan bila dibandingkan dengan jenis sistem struktur lain, rigid frame and core termasuk baik, namun hanya dapat digunakan pada bangunan dengan ketinggian kurang dari 50 lantai

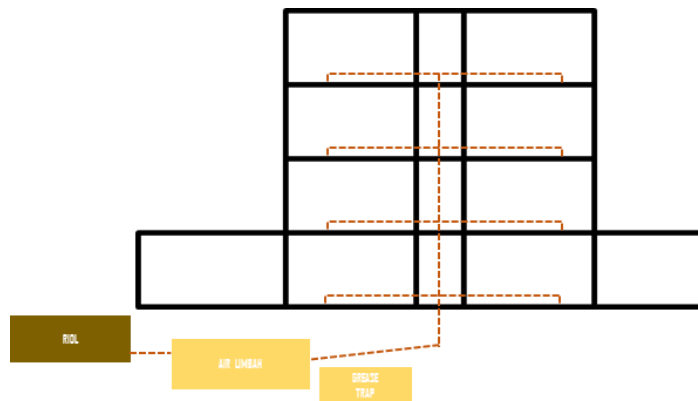
**Gambar 4. 17 Sistem air kotor**

Jenis limbah yang ada pada bangunan Hotel ini terbagi menjadi 2 yaitu black water dan gray water. Limbah - limbah ini dibuang melalui shaft plumbing yang ada pada core kemudian disalurkan ke titik-titik pembuangan seperti pada gambar di atas.

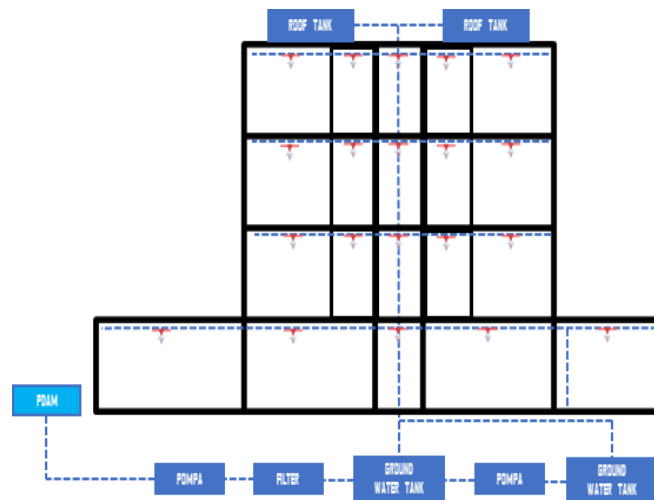
**Gambar 4. 18 Proteksi kebakaran**

Sumber utama untuk air yang digunakan pada sistem kebakaran berasal dari air ground water tank yang kemudian disalurkan ke springkel dan pemasangan proteksi kebakaran.
