BAB I

PENDAHULUAN

Berdasarkan permasalahan yang telah di jelaskan di atas maka pada Tugas Akhir ini diusahakan untuk melakukan studi kajian dengan judul yaitu **EVALUASI KERUSAKAN JALAN DAN RENCANA PENANGANAN PADA JALAN NASIONAL RUAS MALAWATAR – RUTENG KABUPATEN MANGGARAI (Studi Kasus Jalan Paang Lembor- Cireng).**

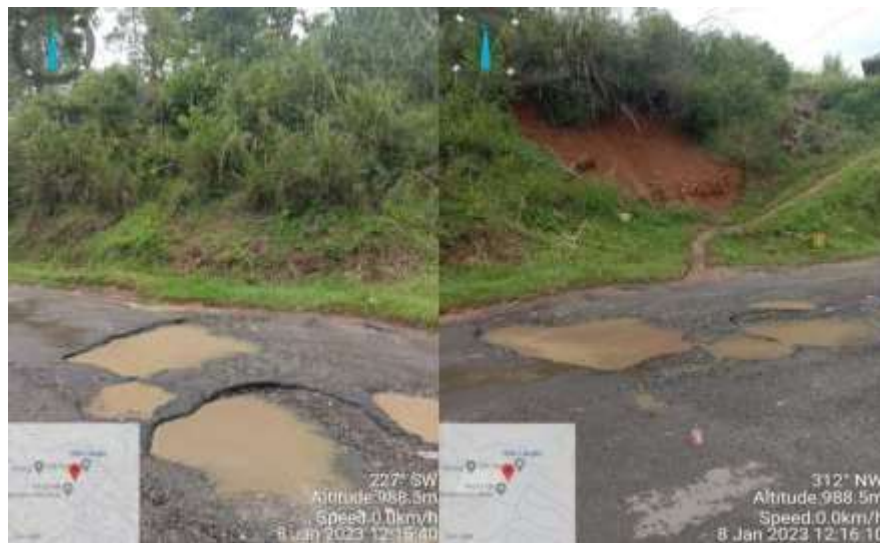
Gambar 1.2 Kondisi Jalan di Ruas Cireng

Ruas jalan Paang Lembor – Cireng merupakan ruas jalan nasional dengan jalur utama yang strategis sebagai penghubung Kabupaten Manggarai Barat dan Kabupaten Manggarai Tengah (Lihat gambar 1.1). Pada jalan Paang Lembor – Cireng tersebut terdapat beberapa kerusakan jalan seperti jalan berlubang, retak memanjang, retak melintang dan retak kulit buaya (Lihat gambar 1.2). Dengan kondisi jalan pada ruas Paang Lembor – Cireng tersebut menjadi permasalahan dalam pelayanan untuk lalu lintas dan angkutan jalan. Untuk mengatasi permasalahan kerusakan jalan pada ruas Paang Lembor – Cireng di perlukan analisa kondisi perkerasan melalui identifikasi jenis – jenis kerusakan dan di lakukan penilaian terhadap masing – masing jenis kerusakan jalan sepanjang 12,5 km.

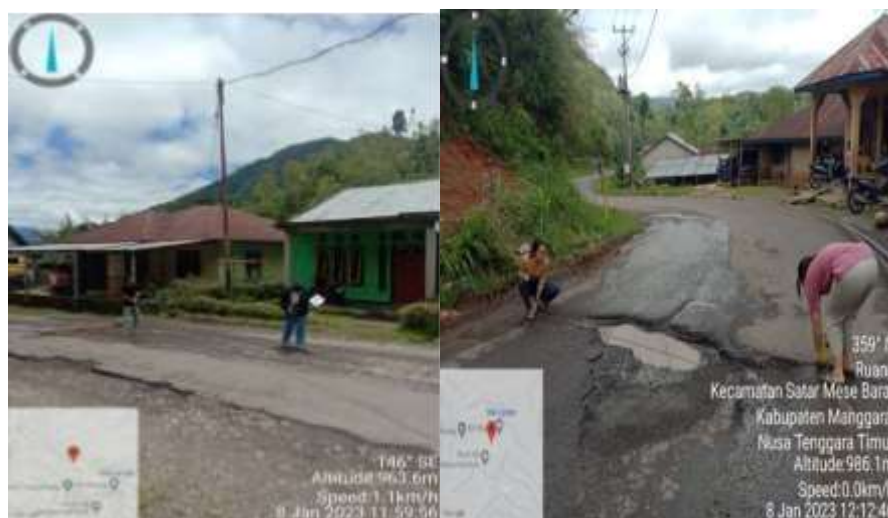
Gambar 1.3 Kondisi Jalan di Ruas Paang Lembor
