EVALUASI KERUSAKAN JALAN DAN RENCANA PENANGANAN PADA JALAN NASIONAL RUAS MALAWATAR – RUTENG KABUPATEN MANGGARAI (Studi Kasus Jalan Paang Lembor – Cireng)

Kristina Rinardi Bot¹, Nusa Sebayang², Annur Ma'ruf³

¹⁾ Jurusan Teknik Sipil, Institut Teknologi Nasional Malang
Email: kristinaboth00@gmail.com

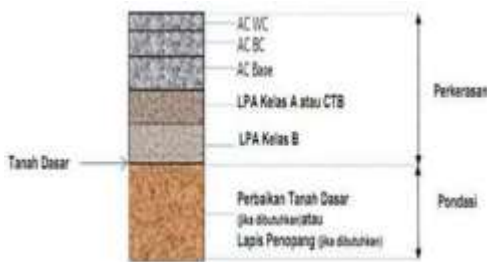
Gambar 2.1 Perkerasan Jalan

Menurut Sukirman Silvia (2010 hal. 9) perkerasan jalan merupakan lapisan perkerasan yang terletak di antara lapisan tanah dasar dan roda kendaraan yang berfungsi memberikan pelayanan kepada sarana transportasi, dan selama masa pelayanannya diharapkan tidak terjadi kerusakan yang berarti. Supaya perkerasan mempunyai daya dukung dan keawetan yang memadai, tetapi juga ekonomis, maka perkerasan jalan dibuat berlapis-lapis. Lapisan paling atas disebut juga sebagai lapisan permukaan, merupakan lapisan yang paling baik mutunya. Dibawahnya terdapat lapisan fondasi, yang diletakkan diatas tanah dasar yang telah dipadatkan. Material utama lapisan perkerasan jalan agregat, yaitu 90%- 95% dari berat campuran perkerasan.

- Tanah Dasar (sub grade)

Tanah Dasar adalah permukaan tanah semula atau permukaan galian atau permukaan tanah timbunan, yang dipadatkan dan merupakan permukaan dasar untuk perletakan bagian-bagian perkerasan lainnya. Kekuatan dan keawetan konstruksi perkerasan jalan sangat tergantung dari sifat- sifat dan daya dukung tanah dasar.

- Lapis Pondasi Bawah (sub base course)

Lapis Pondasi Bawah adalah bagian perkerasan yang terletak antara lapis pondasi dan tanah dasar.

- Lapis Pondasi (base course)

Lapis Pondasi adalah bagian perkerasan yang terletak antara lapis permukaan dengan lapis pondasi bawah (atau dengan tanah dasar bila tidak menggunakan lapis pondasi bawah).

- Lapis Permukaan (surface course)

Lapis Permukaan adalah bagian perkerasan yang paling atas. Fungsi lapis permukaan antara lain:

- Sebagai bahan perkerasan untuk menahan beban roda
- Sebagai lapisan rapat air untuk melindungi badan jalankerusakan akibat cuaca.
- Sebagai lapisan aus (wearing course).

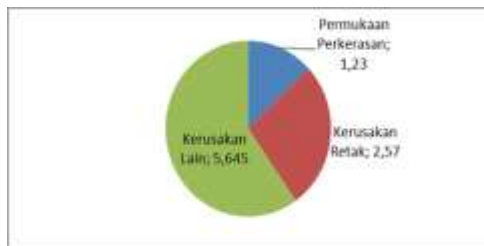
Gambar 4.2 Diagram Kerusakan STA 0+200

Jenis Kerusakan STA 0+000 – 0+200	Presentase Kerusakan (%)
Permukaan Perkerasan (Tambalan, Pelepasan Butir)	$\frac{11,05}{900} \times 100\% = 1,23\%$
Kerusakan Lain (Lubang, Kerusakan Tepi dan Bekas Roda)	$\frac{50,807}{900} \times 100\% = 5,645\%$
Kerusakan Retak – Retak (Retak Memanjang dan Retak Kulit Buaya)	$\frac{23,169}{900} \times 100\% = 2,57\%$
