ANALISA KOROSI PADA LAMBUNG KAPAL KM KARSA SETIA DI PT DELTA ORIENTAL KAPUAS

¹ Program Studi Teknik Mesin S-1 Institut Teknologi Nasional Malang

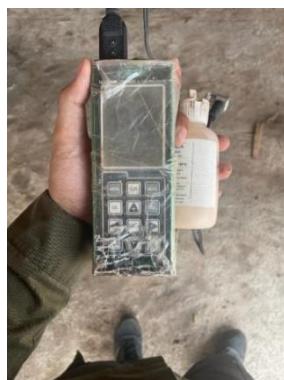
Gambar 1 Alat Ultrasonic Test

Ultrasonic Thicknes Gauge adalah salah satu peralatan NDT (Non Destructive Test) yang digunakan untuk mengukur ketebalan plat tanpa merusak material atau spesimen.

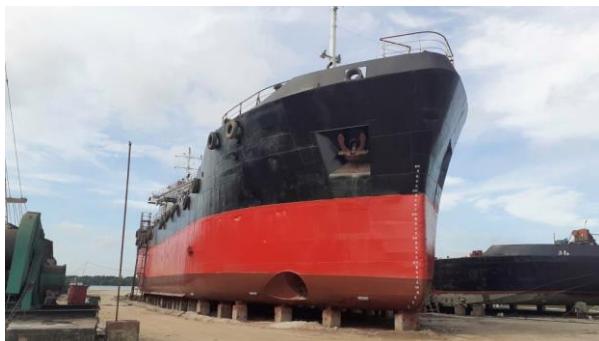
Gambar 2 Kapal KM KARSA SETIA.

Penentuan titik untuk area pengujian *Ultrasonic Test (UT)* berdasarkan anjuran dari Biro Klasifikasi Indonesia (BKI). Pengujian dilakukan 6 titik dengan jarak antar titik ke titik yang lain yaitu 1 meter

Kapal KM karsa setia yang dimiliki PT. DOK Kalimantan Barat digunakan untuk memberikan pelayanan cargo. Kapal ini diproduksi pada tahun 2018. Pengukuran dilakukan dengan melihat ketebalan pelat awal dan ketebalan pelat akhir dengan menggunakan alat ultrasonic thickness yang sebelumnya sudah dikalibrasi. Ketebalan pelat awal diperoleh dari informasi spesifikasi kapal pada awal dibeli yaitu pada tahun 2018, sedangkan ketebalan pelat akhir diukur pada saat penelitian yaitu tahun 2023. Hasil pengukuran ketebalan pelat dasar lambung kapal yang didapatkan adalah sebagai berikut:
