**ARAHAN PENANGANAN PERMUKIMAN KUMUH
DI RW 03 KELURAHAN KAUMAN, KECAMATAN KLOJEN KOTA MALANG
(Studi Kasus: Kelurahan Kauman Kecamatan Klojen Kota Malang)**

**Albertus Alexandro Putra Leta¹, Ardiyanto Maksimilianus Gai², Annisaa Hamidah
Imaduddina³**

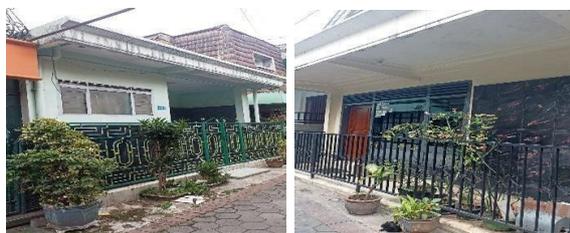
Gamabar 1. Bangunan Rw 03

Kondisi fisik bangunan adalah keadaan fisik bangunan pada lokasi penelitian. Kondisi fisik bangunan yang akan dibahas mulai dari keteraturan bangunan, kepadatan bangunan, dan kualitas bangunan. Keteraturan bangunan dapat dilihat pada perumahan formal, dimana orientasi umumnya menghadap jalan, ukuran bangunan dan lahan walaupun berbeda – beda tetapi memiliki pola tipe yang jelas serta keteraturan pola tertentu. Keteraturan bangunan juga dilihat dari orientasi, ukuran, dan bentuk bangunan. Kepadatan bangunan ditentukan dengan jumlah unit bangunan terhadap satuan luas (Ha). Kualitas bangunan rumah dilihat dari bahan struktur bangunan atap, dinding dan lantai beserta kondisinya. Sesuai dengan kondisi di lapangan, kualitas bangunan dibedakan menjadi 4 bagian yakni bangunan yang tergolong permanen baik, permanen buruk, non permanen baik, non permanen buruk. Bangunan yang tergolong dalam permanen baik adalah bangunan yang kondisinya memiliki bahan struktur bangunan atap berupa genteng atau asbes, dinding dari batu bata atau batako, lantai berbahan keramik, dan ubin atau plasteran semen serta dalam kondisi baik.

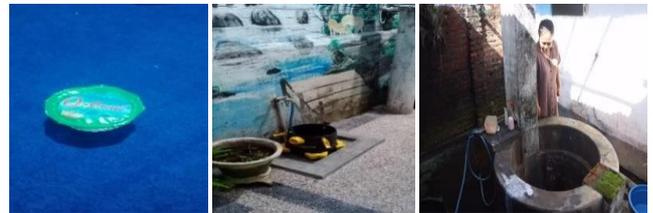
Gamabar 2. Pemenuhan Air Minum Kelurahan Kauman RW 03

Jaringan air minum yang terdapat di Kelurahan Kauman, dari RT 01 sampai dengan RT 06, memenuhi kebutuhan air bersihnya, untuk berbagai keperluannya, seperti kebutuhan rumah tangga dan konsumsi, memiliki 2 sumber jaringan air minum, yakni PDAM dan air tanah

atau sumur galian, yang sering dimanfaatkan untuk kebutuhan sehari-harinya. Sedangkan, untuk memenuhi kebutuhan air minum, terkadang masyarakat Kelurahan Kauman, yang terdiri dari warga RT 01 sampai dengan warga RT 06 memanfaatkan airisi ulang, yang didapatkan dari masjid Q- Jami

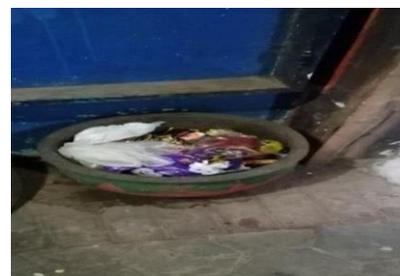
Gamabar 3. Sistem Persampahan Kelurahan

Jaringan persampahan di Kelurahan Kauman RW 03 memiliki sistem pengangkutan yang cukup baik dikarenakan sifat pelayannya dari pengangkutanya dari jam 06:00 pagi, dan akan di kumpulkan di TPS Kelurahan Kasin dan sistem pengangkutannya menggunakan gerobak yang nantinya akan dikumpulkan di truck pengumpul. Dan dikatakan sifat pelayanan cukup baik dikarenakan ada beberapa RT yang sistem pengangkutannya masih belum sesuai jadwal pengangkutannya sehingga menyebabkan sampah yang berserakan di sekitaran anak sungai.

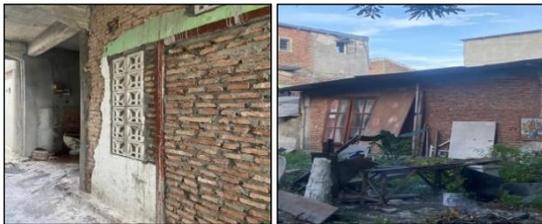
Gambar 6. Bangunan Permanen Buruk Di RW.03

Bangunan yang tergolong dalam permanen buruk adalah bangunan yang memiliki bahan atap berupa genteng atau asbes dalam kondisi bocor, dinding atau batako dalam keadaan lembab, lantai dari kramik atau berupa plesteran semen.

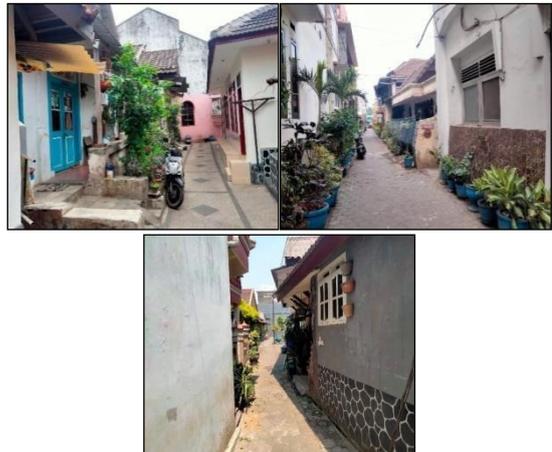
Gambar 7. Jaringan Jalan Di RW.03

Jaringan jalan yang ada di RT 01 sampai RT 06 memiliki kondisi yang cukup baik dengan perkerasan paving dan lebar 1,5 dan hanya pejalan kaki dan sepeda motor saja yang bisa melalui jalan yang ada di RW.03, Kelurahan Kauman.

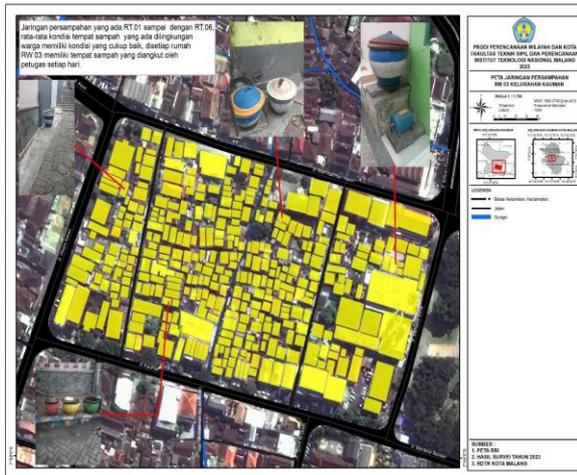
Peta 3. Jaringan Persampahan RW 03

Jaringan persampahan yang ada RT.01 sampai dengan RT.06, rata-rata kondisi tempat sampah yang ada di lingkungan warga memiliki kondisi yang cukup baik. Jaringan persampahan di Kelurahan Kauman, RW.03, memiliki sistem pengangkutan yang cukup baik, dikarenakan sifat pelayannya dari pengangkutan, dan akan dikumpulkan di TPS Kelurahan Kasin. Sistem pengangkutannya menggunakan gerobak yang nantinya akan dikumpulkan ditruck pengumpul sampah. Beberapa wilayah RT yang sistem

pengangkutannya masih belum sesuai dengan jadwal pengangkutannya menyebabkan sampah berserakan disekitaran anak sungai, contohnya di RT 02.

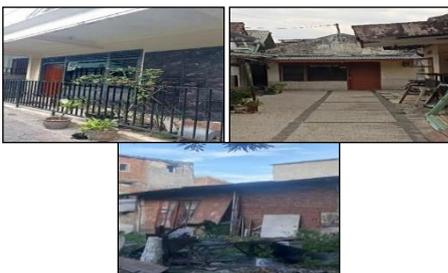
Dari keseluruhan jumlah responden tingkat kekumuhan kondisi bangunan gedung pada kumuh sedang 40, kumuh ringan 10. Berdasarkan data yang diambil dari tingkat kekumuhan gedung pada kumuh sedang, rata-rata penduduk menggunakan atap dengan material genteng, dinding dengan material tembok batu merah, lantai menggunakan material keramik, sedangkan tinggi ventilasi 2 meter dari permukaan lantai. Dan pada kondisi bangunan gedung kumuh ringan, rata-rata penduduk menggunakan atap dengan material genteng beserta plafon, dinding dengan material tembok sempurna dan tinggi ventilasi 2,5-3 meter dari permukaan lantai.

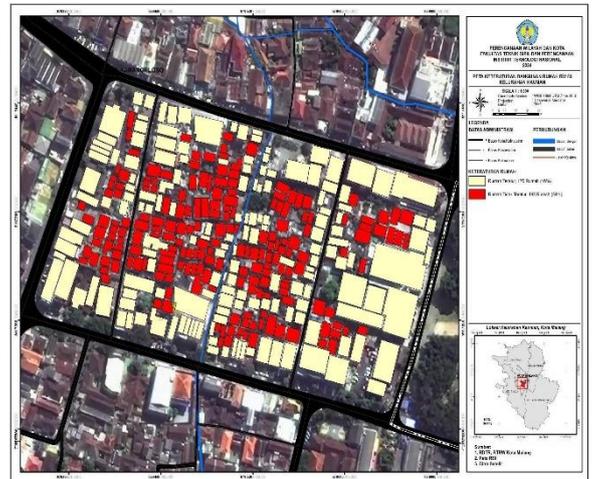
Peta 4. Keteraturan Bangunan Rumah

Keteraturan bangunan umumnya, dapat dilihat pada perumahan formal, dimana orientasi umumnya menghadap jalan, ukuran bangunan dan lahan memiliki perbedaan, tetapi memiliki pola dan tipe yang jelas, serta keteraturan pola tertentu. Berikut merupakan keteraturan bangunan di RW.03, Kelurahan Kauman.
