BAB V ANALISA

5.1 Analisis Mengidentifikasi Tingkat Keramahan Fasilitas Ramah Disabilitas di Taman Aktif Kota Malang

5.2 Mengidentifikasi Kebutuhan Prioritas Fasilitas Ramah Disabilitas di Taman Aktif Kota Malang

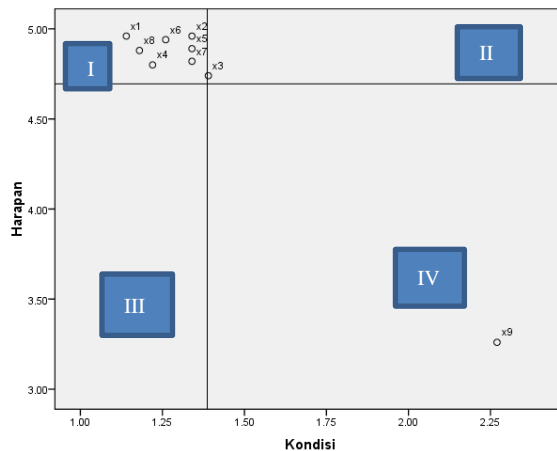
Gambar 5.2 Hasil Spss Taman Merjosari

Dari hasil analisis yang telah dilakukan pada Taman Merjosari bahwa terdapat 7 indikator pada penelitian ini terdapat dalam kuadran I yang berarti dianggap penting oleh pengunjung atau sampel, pada kenyataannya indikator ini belum sesuai dengan yang diharapkan. Namun indikator ini dianggap sebagai prioritas utama. Adapun ketujuh indikator yang harapan serta tingkat kepentingan lebih tinggi daripada kondisi yang ada yaitu Handrail (X1), Toilet Ramah Disabilitas (X2), Rambu (X4), Pedestrian (X5), Jalur Pemandu (X6), Area Parkir (X7), dan Ramp (X8).

Kemudian, terdapat 1 indikator yang termasuk dalam kuadran II yaitu terkait indikator kursi ramah disabilitas yang memiliki kondisi baik (X3) dianggap oleh pengunjung atau sampel bahwa Kepuasan dan kinerja dianggap penting sudah sesuai dengan yang dirasakan pengunjung sehingga kepuasan atau kepentingannya relatif tinggi. Selain itu terdapat 1 indikator yang termasuk dalam kuadran IV yaitu terkait Fasilitas pendukung yang aman bagi penyandang disabilitas yang dianggap oleh pengunjung atau sampel bahwa tingkat kepentingan atau harapan pengunjung rendah dibawah rata-rata sedangkan kinerja atau kondisi dinilai cukup tinggi, dengan kata lain bahwa indikator ini dianggap pengunjung bahwa kurang penting namun kinerja dinilai berlebihan atau bahkan sangat baik.

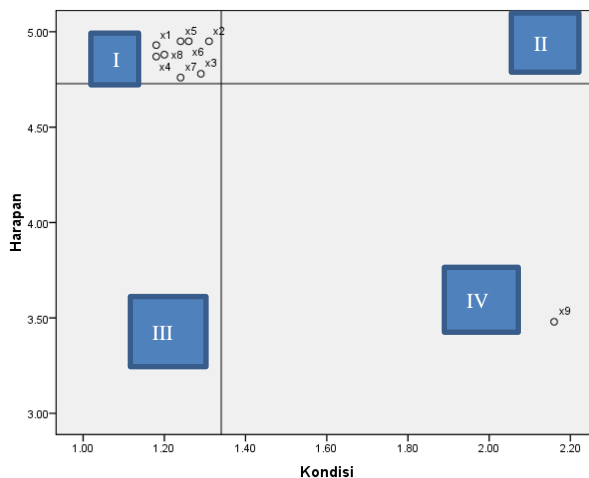
Gambar 5.3 Hasil SPSS Taman Merbabu

Dari hasil analisis yang telah dilakukan pada Taman Merbabu bahwa terdapat 8 indikator pada penelitian ini terdapat dalam kuadran I yang berarti dianggap penting oleh pengunjung atau sampel, pada kenyataannya indikator ini belum sesuai dengan yang diharapkan. Namun indikator ini dianggap sebagai prioritas utama, Adapun kedelapan indikator yang harapan serta tingkat kepentingan lebih tinggi daripada kondisi yang ada yaitu Handrail (X1), Toilet Ramah Disabilitas (X2), Kursi ramah disabilitas (X3) Rambu (X4), Pedestrian (X5), Jalur Pemandu (X6), Area Parkir (X7), dan Ramp (X8),

Kemudian, terdapat 1 indikator yang termasuk dalam kuadran IV yaitu terkait Fasilitas pendukung yang aman bagi penyandang disabilitas (X9) yang dianggap oleh pengunjung atau sampel bahwa tingkat kepentingan atau harapan pengunjung rendah dibawah rata-rata sedangkan kinerja atau kondisi dinilai cukup tinggi, dengan kata lain bahwa indikator ini dianggap pengunjung bahwa kurang penting namun kinerja dinilai berlebihan atau bahkan sangat baik.

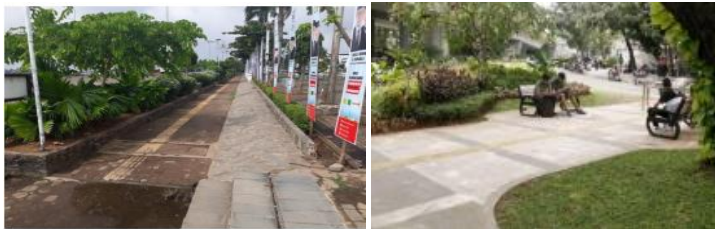
Gambar 5.6 Kriteria Pedestrian Ideal

No.	Fasilitas	Kriteria Ideal
1.	Pedestrian	<ul style="list-style-type: none"> • Permukaan jalan pada jalur pedestrian harus kuat dan stabil, tahan terhadap perubahan cuaca serta tidak licin • Perlu dihindari penggunaan sambungan pada lantai atau gundukkan yang terdapat pada permukaan lantai, apabila terpaksa ada, maka tingginya tidak boleh melebihi 1,25 cm. Tidak terhalang oleh pohon maupun tiang lampu jalan • Lebar untuk jalur pedestrian satu arah minimal 150cm dan minimal 160cm untuk lebar jalur dua arah. • Kelandaian untuk sisi lebar pada jalur pedestrian maksimal 2% • Kelandaian untuk sisi panjang pada jalur pedestrian maksimal 5%. • Setiap jarak 900cm disepanjang jalur pedestrian dapat diletakkan fasilitas umum berupa tempat duduk penyanggah disabilitas untuk istirahat.

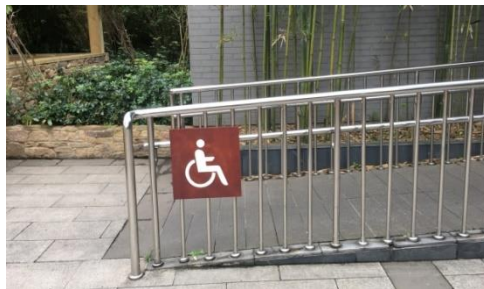
Gambar 5.7 Kriteria Ramp Ideal
Sumber : Hasil Survey, 2020

2.	Ramp	<ul style="list-style-type: none"> • Kemiringan ramp di dalam bangunan tidak boleh melebihi 7% dan diluar bangunan tidak lebih 6% • Panjang ramp mendatar maksimal 900cm dengan perbandingan antara tinggi dan kelandaian 1:8 • Lebar ramp minimumnya 95cm tanpa tepi pengaman dan 120cm dengan tepi pengaman

No.	Fasilitas	Kriteria Ideal
		<ul style="list-style-type: none"> • Bordes pada awalan dan akhiran ramp harus bebas dan datar memungkinkan untuk memutar kursi roda dengan ukuran minimalnya 160cm • Permukaan ramp baik itu awalan maupun akhiran tidak boleh licin harus bertekstur • Ramp yang digunakan harus dilengkapi dengan pegangan rambat atau handrail yang kuat dan mudah dipegang dengan ketinggian handrailnya 65cm sampai 80cm.

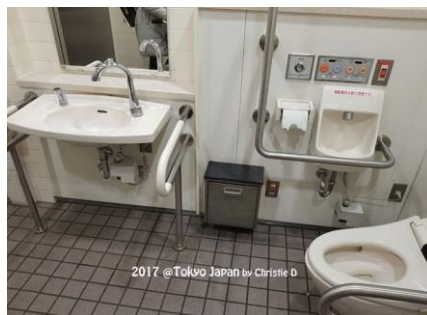
Gambar 5.8 Kriteria Toilet Ideal
Sumber : Hasil Survey, 2020

3.	Toilet	<ul style="list-style-type: none"> • Toilet umum yang aksesibel harus dilengkapi oleh tampilan yang memiliki simbol atau rambu dengan sistem cetak timbul bagi “kaum difabel” di bagian luar toilet. • Toilet umum harus memiliki ruang gerak yang cukup agar tunadaksa pengguna kursi roda dapat bergerak masuk dan keluar toilet. • Ketinggian kloset harus menyesuaikan dengan ketinggian tunadaksa yang menggunakan kursi roda yakni 45-50 cm. • Letak kran air, kertas tisu dan pancuran (shower) serta perlengkapan lainnya seperti tempat sabun dan pengering tangan perlu dipasang atau diletakan pada ketinggian yang mudah agar mudah dijangkau oleh orang yang memiliki keterbatasan fisik, dan dapat dijangkau oleh tunadaksa pengguna kursi roda.

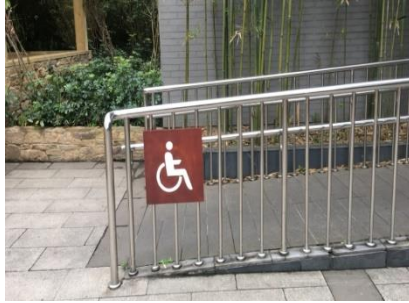
Gambar 5.9 Kriteria Handrail Ideal

4.	Handrail	<ul style="list-style-type: none"> • Minimu m salah satu sisi • Ketingg ian 65- 80 m • Bagian ujungnya harus bulat atau dibelok kan • Ditambah panjang pada ujung puncak minimal 30 cm

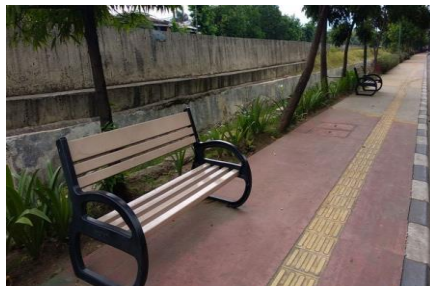
Gambar 5.10 Kriteria Kursi Ideal

5.	Kursi	<ul style="list-style-type: none"> • Derukuran tinggi 40 cm lebar 50 cm dan panjang 90 cm. <p>Tidak boleh jauh dari jalur pemandu</p>
6.	Jalur Pemandu	<ul style="list-style-type: none"> • Tekstur pada permukaan ubin pengarah bermotif garis-garis artinya menunjukkan arah perjalanan sedangkan tekstur ubin yang bermotif bulat artinya peringatan terhadap perubahan situasi disekelilingnya.

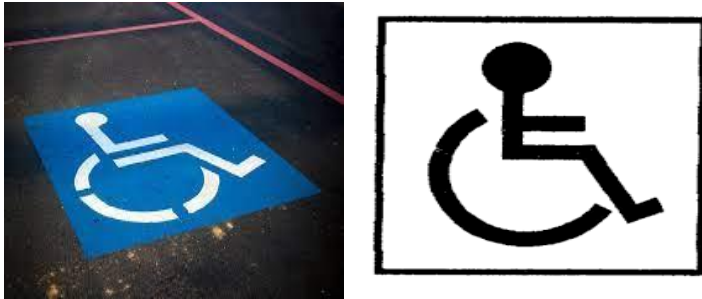
Gambar 5.13 Kriteria Rambu dan Marka Ideal

8.	Rambu dan Marka	<ul style="list-style-type: none"> • Penggunaannya dibutuhkan sebagai petunjuk arah dan tujuan pada jalur pedestrian, tempat parkir yang dikhususkan untuk penyandang cacat dan fasilitas lainnya. • Agar mudah dibaca oleh penyandang cacat dan tuna netra, rambu harus berupa huruf timbul atau huruf braille • Rambu berupa gambar agar lebih mudah ditafsirkan. Rambu berupa tanda dan symbol international

No.	Fasilitas	Kriteria Ideal
		<ul style="list-style-type: none"> • Rambu menetapkan metode yang khusus seperti pembeda pada perkerasan tanah dan penggunaan warna yang cukup kontras. • Penempatan rambu dan marka harus bebas pandang dan sesuai pada tempat yang sudah ditetapkan tanpa ada penghalang • Merupakan satu kesatuan sistem dengan lingkungannya.
