BAB IV

GAMBARAN UMUM TAMAN AKTIF DAN PENYANDANG DISABILITAS

4.3 Kondisi Taman Aktif di Kota Malang

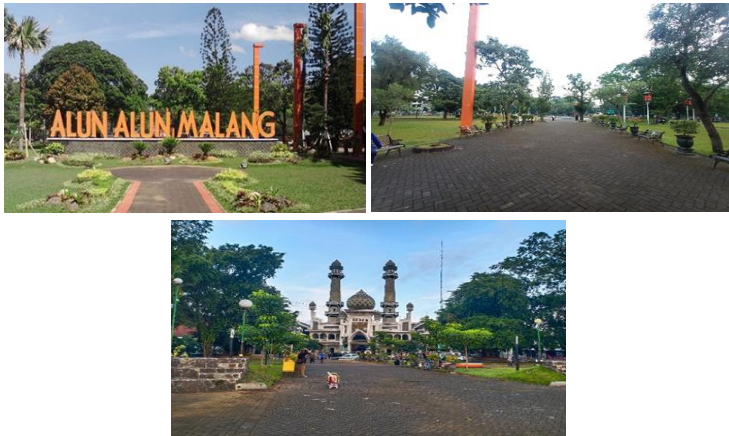
Gambar 4.1 Kondisi Alun Alun Kota Malang

yang menggunakan kursi roda, sebab kondisi pintu masuk pada taman ini didominasi oleh tangga tanpa adanya pegangan sehingga penyandang disabilitas yang berkursi roda tidak mampu secara mandiri dalam mengakses taman. Kemudian untuk area bebas asap rokok guna menjaga kesehatan lingkungan masih menjadi hal yang harus diperhatikan, sebab pada observasi yang dilakukan oleh peneliti masih ditemukan masyarakat yang merokok pada area taman. Berikut merupakan gambaran taman yang telah didokumentasikan oleh peneliti:

Kondisi taman secara keseluruhan termasuk asri dan bersih, sehingga wajar jika pengunjung merasa nyaman dari sisi kebersihannya dan terdapat *landmark* dengan tulisan “Alun Alun Malang” menjadi salah satu alasan para wisatawan berkunjung ke taman ini untuk mengabadikan foto. Kemudian terkait dengan kondisi fasilitas dan aksesibilitas yang terdapat pada Alun Alun Kota Malang dapat dilihat pada hasil dokumentasi peneliti dibawah ini:

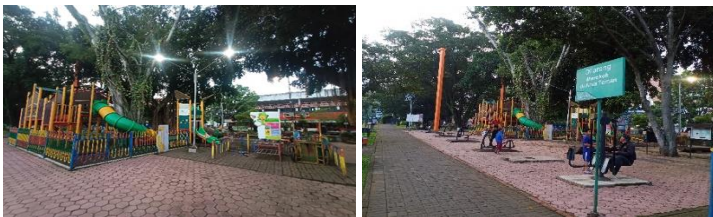
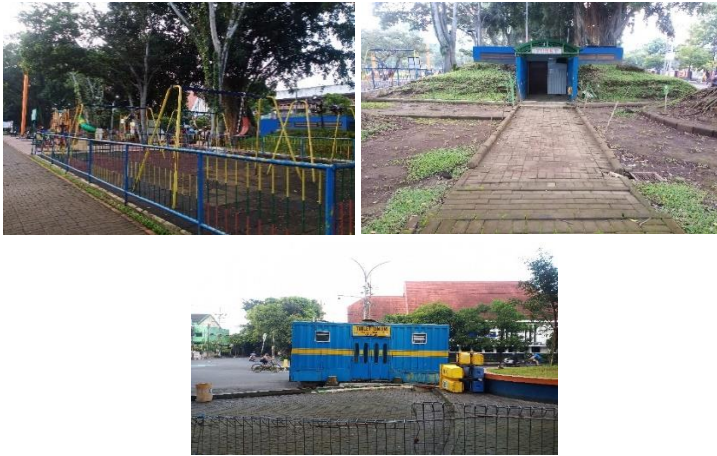
Gambar 4.2 Kondisi Fasilitas Alun Alun Kota Malang

Fasilitas yang terdapat pada taman ini termasuk lengkap, baik dari fasilitas olahraga yang dapat digunakan oleh umum, fasilitas bermain untuk anak-anak sampai toilet baik permanen maupun toilet portabel. Kondisi fasilitas ini masih dalam kondisi yang baik, hanya pada toilet terdapat lantai yang masih licin sehingga dapat menimbulkan kecelakaan bila tidak berhati-hati. Terkait dengan aksesibilitas, akan dijabarkan pada gambaran berikut ini:

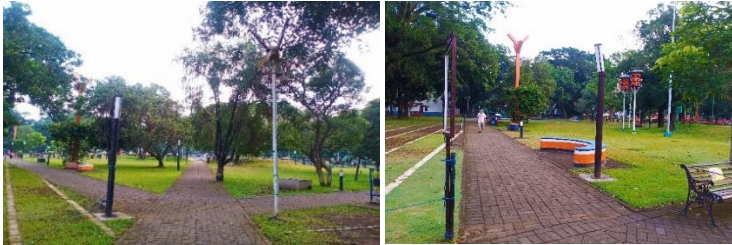
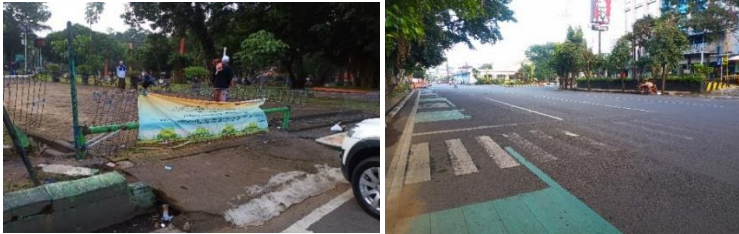
Gambar 4.3 Aksesibilitas Alun Alun Kota Malang

Pada aksesibilitas Alun Alun Kota Malang, kondisi jalan setapak yang terdapat pada taman masih dalam kondisi baik hanya terdapat di beberapa bagian saja perkerasannya menjadi licin dan dipenuhi lumut. Hal ini tentu menjadi salah satu yang perlu diperhatikan guna menjaga keamanan pengunjung terutama penyandang disabilitas, terlebih pada akses pintu masuk yang kerap tidak dibuka pipa besinya sehingga masyarakat harus meloncatinya dan menjadi kesulitan bagi penyandang disabilitas yang menggunakan kursi roda. Kondisi zebra cross juga perlu diperhatikan sebab dari segi warnanya sudah mulai memudar. Kemudian fasilitas lainnya pada taman ini akan dijabarkan pada gambaran berikut:

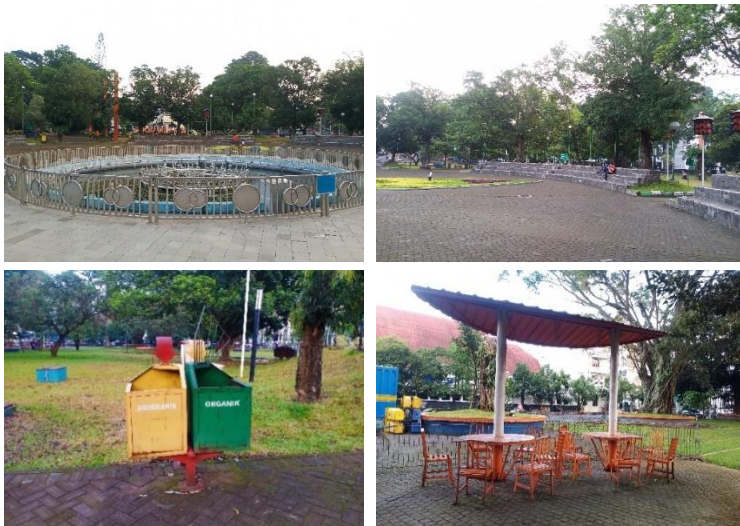
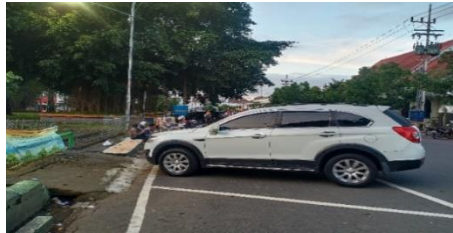
Gambar 4.4 Fasilitas Lainnya di Alun Alun Kota Malang

Pada sarana penunjang lainnya seperti ketersediaan tempat parkir, bangku taman, tribun, tempat sampah dan air mancur pada Alun Alun Kota Malang masih dalam kondisi yang baik dan memadai. Hal ini dilihat dari penggunaannya yang masih nyaman untuk di akses serta manfaatnya yang dapat dirasakan langsung oleh pengunjung taman sehingga fasilitas penunjang ini sangat mendukung taman Alun Alun Kota Malang menjadi nyaman untuk diakses oleh masyarakat. Untuk vegetasi dan lingkungan taman, dapat dilihat pada gambaran berikut ini:

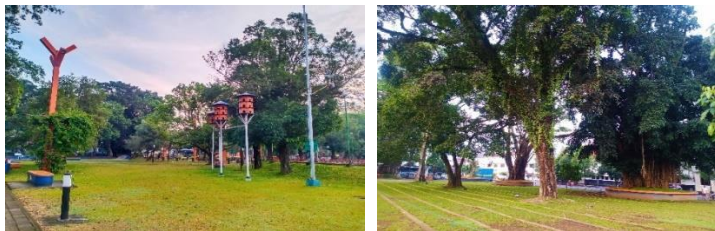
Gambar 4.5 Vegetasi dan Lingkungan Alun Alun Kota Malang

Dilihat dari kesehatan lingkungan dan vegetasi yang tersedia pada taman ini, dapat diketahui bahwa Alun Alun Kota Malang bernuansa sejuk dan asri dengan ditumbuhi oleh vegetasi yang tinggi dan rimbun membuat suasanya menjadi teduh. Namun, untuk asap rokok masih ditemukan pada taman ini sebab himbuan terkait larangan merokok masih diabaikan oleh pengunjung taman. Terlebihnya, untuk keindahan lingkungan taman sudah sangat baik dan dapat membawa kesan rindang.

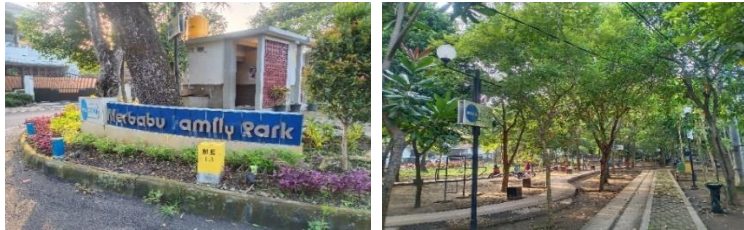
Gambar 4.6 Kondisi Taman Merbabu

Kondisi Taman Merbabu secara keseluruhan dapat dikatakan sebagai taman yang baik dan asri. Terlebih dengan tersedianya fasilitas bagi anak-anak hingga orang dewasa yang lengkap membuat taman ini menjadi taman yang layak dikatakan sebagai *family park*. Untuk kondisi tiap fasilitasnya memang masih terdapat banyak yang perlu diperhatikan terlebih pada segi keamanan, hal ini selanjutnya akan dijelaskan pada gambaran berikut terkait dengan fasilitas pada Taman Merbabu:

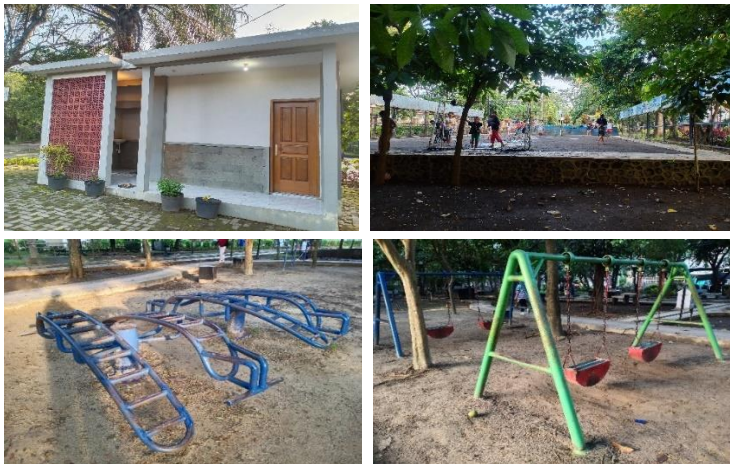
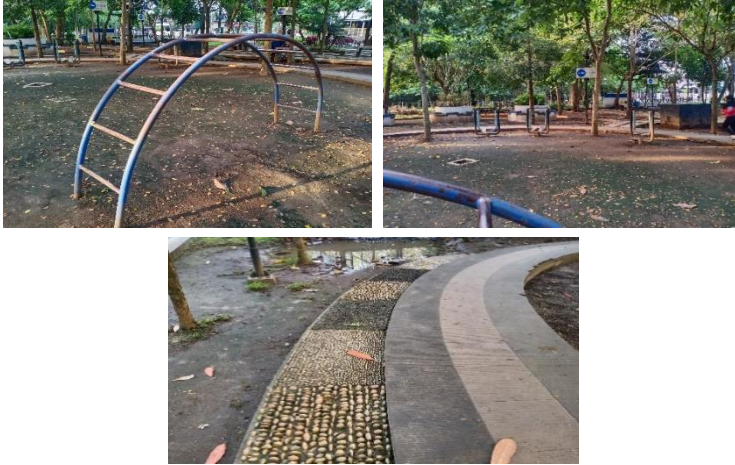
Gambar 4.7 Fasilitas Taman Merbabu

Kondisi fasilitas yang tersedia pada Taman Merbabu berupa fasilitas bermain, fasilitas olahraga dan toilet masih terdapat banyak hal yang perlu diperhatikan. Pada fasilitas bermain yang kerap digunakan oleh anak-anak, kondisi material dan cat yang terdapat pada ayunan dan panjatan sudah mengelupas dan membuat beberapa sisi menjadi tajam sehingga dapat melukai anak-anak. Begitu pula pada fasilitas olahraga, beberapa diantaranya sudah mengeluarkan bunyi saat digunakan sehingga menjadi pertimbangan untuk segi keamanan. Namun disamping itu, untuk fasilitas toilet yang tersedia pada Taman Merbabu sudah sangat baik dan bersih. Lantai toilet yang bersih dan tidak licin menjadi salah satu hal positif yang menonjol pada taman sehingga penggunaannya pun menjadi nyaman untuk mengakses toilet pada Taman Merbabu. Secara khusus, untuk fasilitas olahraga yaitu berupa lapangan yang dapat digunakan untuk futsal dan senam termasuk dalam kondisi yang baik dan masih aman untuk digunakan, pemanfaatannya pun menjadi maksimal sebab pada eksisting rutin digunakan untuk berolahraga baik itu anak-anak maupun orang dewasa dan juga batu terapi yang masih digunakan oleh masyarakat terutama lansia dan orang dewasa masih dalam kondisi yang baik. Untuk segi aksesibilitasnya akan dijabarkan pada gambaran berikut:

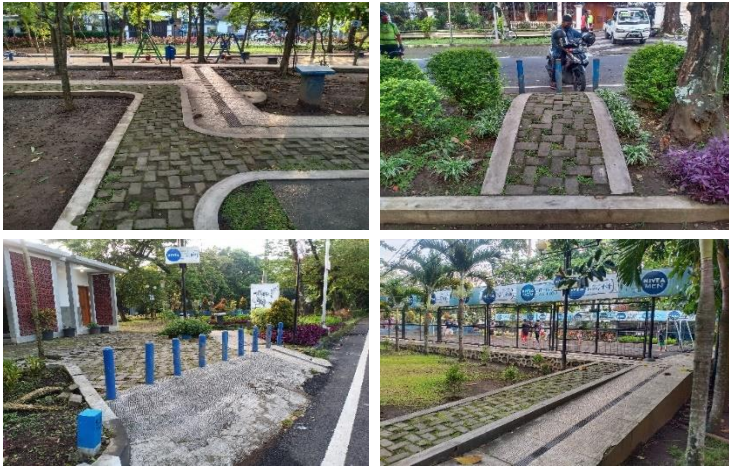
Gambar 4.8 Aksesibilitas Taman Merbabu

Kondisi aksesibilitas taman berupa pintu masuk dan jalan setapak masih perlu banyak diperhatikan, sebab pintu masuk taman masih terdapat pembatas sehingga penyandang disabilitas menjadi sulit mengakses taman terlebih penyandang disabilitas yang menggunakan kursi roda. Sekalipun pada jalan setapak terdapat jalur yang landai, namun tetap saja untuk mengakses taman para lansia tidak bisa secara mandiri untuk mengaksesnya. Kemudian kondisi jalan setapak yang berlubang membuat pengunjung kerap terjatuh dan menjadi salah satu hal yang berbahaya untuk keamanan mereka. Untuk fasilitas penunjang lainnya akan dijelaskan pada gambaran berikut:

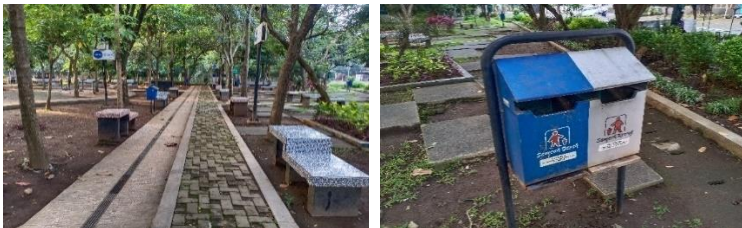
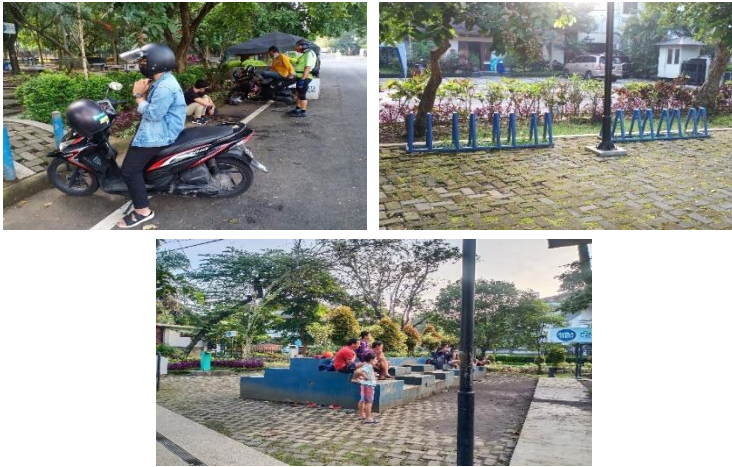
Gambar 4.9 Fasilitas Lainnya di Taman Merbabu

Terdapatnya fasilitas penunjang seperti penyediaan tempat sampah, bangku taman, tribun dan tempat parkir membuat taman ini menjadi mengakomodasi kebutuhan bersantai beristirahat bagi pengunjung. Kondisi bangku taman yang baik dengan material yang tidak berbahaya seperti tajam pada tepiannya membuat fasilitas penunjang ini dapat digunakan oleh anak anak maupun orang dewasa. Kemudian terkait tempat parkir, taman ini menyediakan tempat parkir sepeda yang dapat digunakan oleh pengunjung yang membawa sepeda dan dapat diparkirkan secara aman pada Taman Merbabu. Untuk pengunjung yang membawa sepeda motor ataupun mobil, dapat memarkirkan kendaraannya pada bagian sisi taman yang terdapat pada jalan dengan 1 lajur. Untuk kondisi lingkungan dan vegetasi taman akan dijabarkan pada gambaran berikut ini:

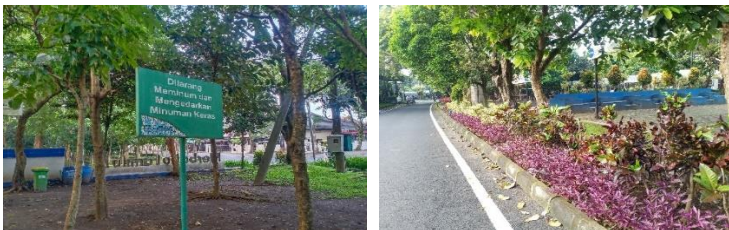
Gambar 4.10 Vegetasi dan Lingkungan Taman Merbabu

Pada Taman Merbabu terdapat vegetasi berupa pepohonan yang tidak begitu rimbun sehingga cahaya matahari masih dapat masuk pada taman. Vegetasi lainnya yang terdapat pada taman ini berupa bunga yang memberikan warna sehingga taman menjadi cantik dan menarik, namun penempatan pohon di taman ini membuat pengunjung sedikit sulit untuk melihat fasilitas lain karena tertutup oleh pepohonan. Kemudian untuk lingkungannya sendiri, pada taman ini terdapat aturan untuk tidak menggunakan taman sebagai tempat mengedarkan dan meminum minuman keras. Namun, pada taman ini tidak terdapat aturan dilarang merokok sehingga pengunjung masih kerap merokok pada area taman dan membuat udara pada taman terganggu oleh asap rokok dan menjadi tidak sehat.

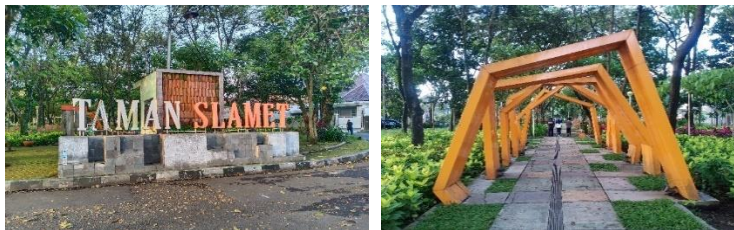
Gambar 4.11 Kondisi Taman Slamet

Kondisi Taman Slamet yang dapat dilihat pada gambar sangat asri dan teduh, lokasi taman yang jauh dari kebisingan membuat taman ini menjadi

sangat nyaman untuk dikunjungi. Lingkungan taman yang bersih dengan berbagai design yang tersedia pada tiap sudut taman membuat taman ini menjadi semakin cantik dan dapat dijadikan sebagai tujuan rekreasi. Kekurangan pada taman ini adalah belum tersedianya toilet sehingga pengunjung tidak bisa berlama lama berada pada taman. Terkait dengan keamanannya, taman ini memiliki pos pos penjaga pada bagian tepi taman yang dapat memberi kesan aman bagi pengunjung taman terutama pengunjung lansia yang lebih sering khawatir dan ketakutan. Untuk penjelasan lebih detail terkait fasilitas yang terdapat pada Taman Slamet akan dijelaskan pada gambaran berikut ini:

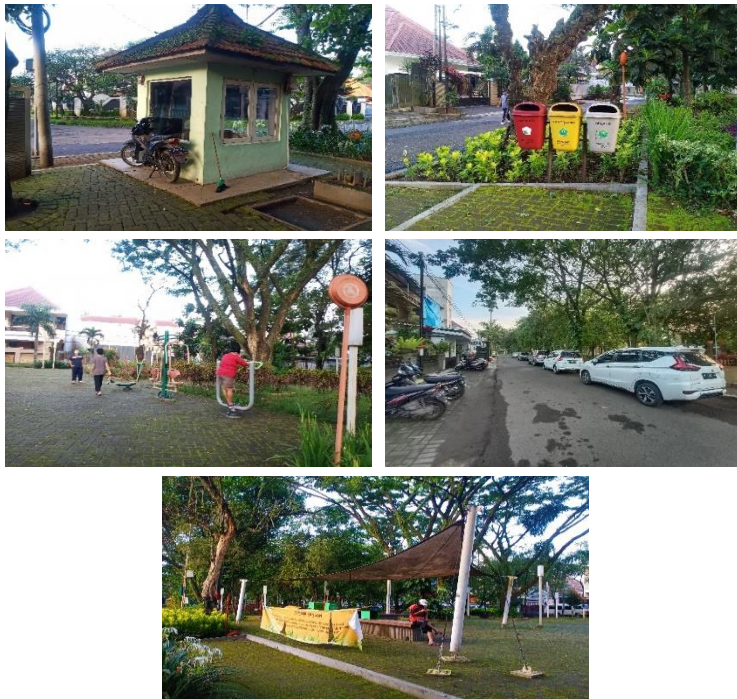
Gambar 4.12 Fasilitas Taman Slamet

Fasilitas yang terdapat pada Taman Slamet berupa fasilitas olahraga yang berbentuk alat olahraga sederhana dengan material yang masih aman untuk digunakan baik oleh anak anak maupun lansia. Kemudian untuk fasilitas bangku/tempat duduk, pada taman ini sudah dalam kondisi yang baik

dan memadai untuk digunakan baik untuk anak-anak dan lansia sebab secara material tidak ada permukaan maupun ujung bangku taman yang tajam dan dapat melukai pengunjung. Fasilitas lainnya yaitu berupa pos penjaga yang dapat memberikan kesan aman kepada pengunjung taman terlebih terhadap lansia yang memiliki tingkat kekhawatiran lebih tinggi pada fasilitas umum seperti taman, kemudian untuk fasilitas seperti tempat sampah sudah sangat baik dengan pembagian tempat sampah menjadi 3 kategori dari jenis sampah. Namun, untuk tempat parkir pada taman ini masih menggunakan badan jalan dan masih bergabung dengan tempat parkir RSIA Melati Husada. Kondisi tempat parkir ini menjadi salah satu hal yang harus diperhatikan untuk menunjang taman dari segi kemudahan untuk diakses. Terlebih, pada taman ini belum disediakan toilet sehingga taman ini memiliki kekurangan terkait dengan kenyamanan pengunjung untuk berlama lama berada di Taman Slamet. Kemudian terkait dengan aksesibilitas berbentuk jalan setapak dan akses menuju fasilitas yang tersedia akan dibahas pada gambaran berikut ini:

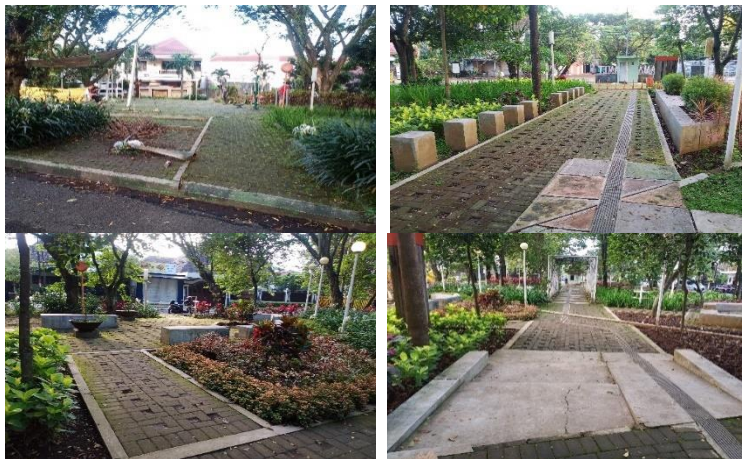
Gambar 4.13 Aksesibilitas Taman Slamet

Pada Taman Slamet kondisi aksesibilitas yang tersedia tergolong dalam kondisi yang cukup baik, namun jika dilihat dari sisi keamanan maka kondisi aksesibilitas Taman Slamet termasuk cukup bahaya jika digunakan oleh anak-anak yang kerap berlarian pada taman. Kondisi jalan setapak yang berlumut dan berlubang membuat keamanan pada taman ini harus diperhatikan, terlebih pada pintu masuk dan aksesibilitas menuju tiap fasilitas pada taman belum mampu untuk diakses secara mandiri oleh lansia yang

menggunakan kursi roda. Sebab, terdapat beberapa tangga yang cukup tinggi dan kondisi jalan setapak yang licin serta berlumut juga dapat menjadi berbahaya bagi para lansia. Terkait dengan vegetasi dan lingkungannya, akan dijabarkan pada gambaran berikut ini:

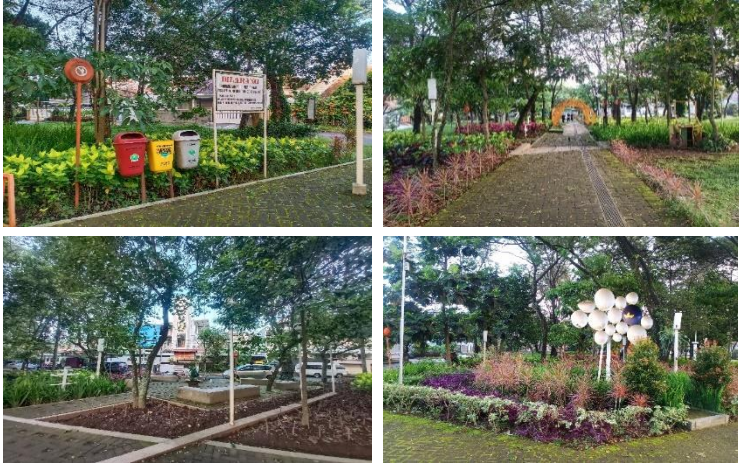
Gambar 4.14 Vegetasi dan Lingkungan Taman Slamet

Terkait dengan kondisi vegetasi dan lingkungannya, Taman Slamet memiliki vegetasi yang beragam dimulai dari pepohonan yang tinggi dan rimbun hingga bunga-bunga yang berwarna-warni dan dapat memberi kesan cantik serta menarik pada taman ini. Area bebas asap rokok belum ditemukan pada taman ini sehingga masih terdapat asap rokok yang mengganggu kesehatan udara pada taman ini, namun terkait dengan kebersihan lingkungannya pada saat observasi tidak ditemukan sampah berupa gundukan ataupun sampah yang bercecer pada area sekitar taman sehingga taman ini terlihat bersih dan nyaman untuk dikunjungi.

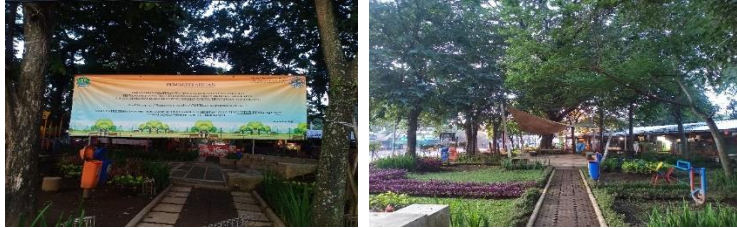
Gambar 4.15 Kondisi Taman Trunojoyo

Jika dilihat secara keseluruhan, Taman Trunojoyo ini sangat nyaman dikunjungi sebab lokasi taman yang berada dekat dengan pujasera sebagai area kuliner menjadi salah satu faktor yang mendukung pengunjung untuk datang ke taman ini. Terlebih pada Taman Trunojoyo Utara terdapat perpustakaan yang secara tidak langsung menjadi daya tarik bagi pengunjung untuk datang ke taman ini. Secara keamanan, sebenarnya taman ini terbelang tidak begitu aman dari segi lokasi yang berada dekat dengan stasiun dengan berbagai jenis kendaraan yang lewat dengan kecepatan tinggi. Terkait dengan fasilitas yang tersedia akan dibahas pada gambaran selanjutnya:

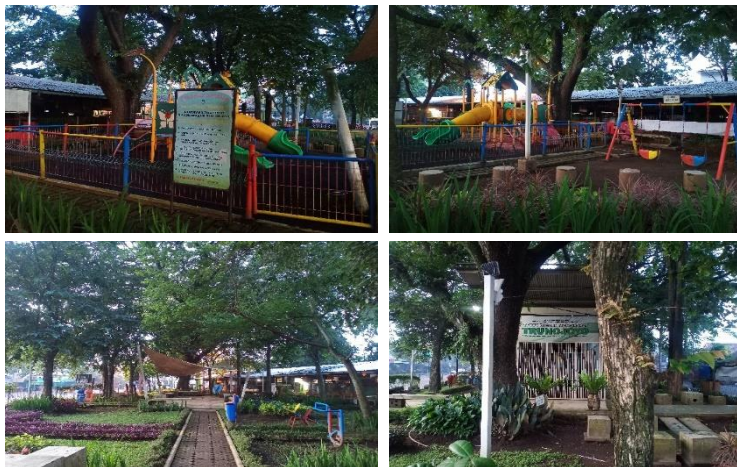
Gambar 4.16 Fasilitas Taman Trunojoyo

Fasilitas yang terdapat pada Taman Trunojoyo dimulai dari fasilitas bermain, fasilitas olahraga, perpustakaan hingga toilet masih dalam kondisi yang baik dan dapat diakses dengan aman dan nyaman. Pada taman ini, fasilitas bermain terbilang lengkap dengan material dan warna cat yang masih baik sehingga anak-anak dan dengan nyaman dalam bermain serta orangtua tidak perlu terlalu khawatir untuk melepas anak-anak bermain pada taman ini. Disediakkannya perpustakaan dan toilet pada taman ini menjadi nilai tambah yang sangat dapat menarik perhatian pengunjung sebab jarang sekali taman pada perkotaan menyediakan fasilitas seperti perpustakaan dan mendukung secara edukasi. Toilet yang tersedia pada taman ini pun terbilang cukup baik, hanya saja lantai toilet masih licin. Terkait dengan aksesibilitasnya, dapat dilihat pada gambaran berikut:

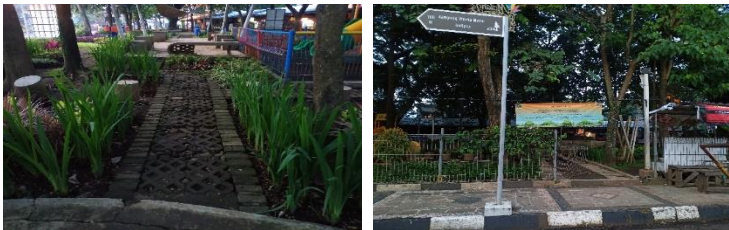
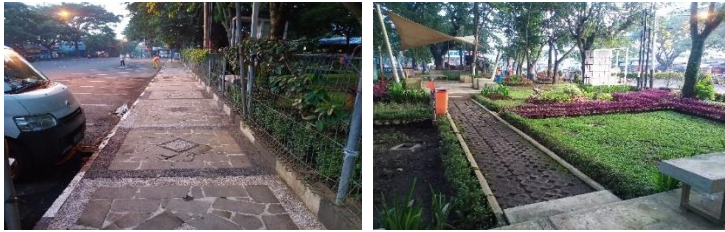
Gambar 4.17 Aksesibilitas Taman Trunojoyo

Kondisi aksesibilitas pada Taman Trunojoyo ini masih dapat dikatakan dalam kondisi yang baik dan cukup memadai, namun untuk para lansia yang menggunakan kursi roda maka aksesibilitas ini belum mencukupi sebab jalan setapak yang terdapat pada taman ini tergolong kecil dan kondisinya terdapat banyak lubang lubang. Begitu pula untuk anak anak, jalan setapak ini bisa mengakibatkan anak anak terjatuh saat berlarian pada sekitar taman. Untuk pintu masuk, terdapat trotoar yang terbilang tinggi sehingga membuat lansia yang menggunakan kursi roda tidak mampu secara mandiri dalam mengakses taman. Kemudian pintu masuk tergolong kecil untuk memasuki taman, sehingga hal hal tersebut perlu diperhatikan lagi. Kemudian untuk fasilitas penunjang lainnya dapat dilihat pada gambar dibawah ini:

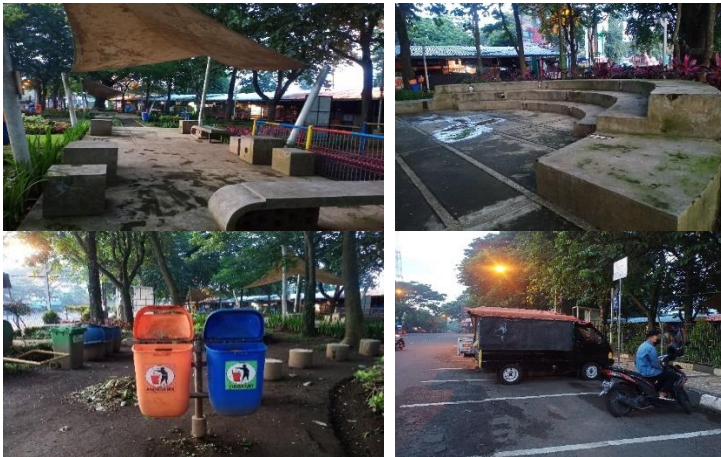
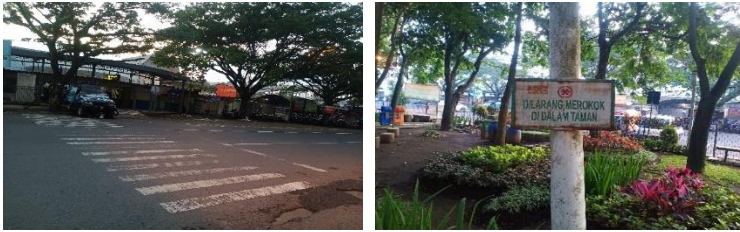
Gambar 4.18 Fasilitas Lainnya di Taman Trunojoyo

Fasilitas lainnya yang menunjang Taman Trunojoyo seperti halnya penyediaan tempat sampah, zebra-cross sebagai sarana penyebrangan, tempat parkir, bangku dan tribun serta area bebas asap rokok dapat menjadi nilai tambah pada taman ini. Dengan tersedianya bangku taman dan tribun dapat membuat anak-anak dan lansia menjadi memiliki tempat beristirahat pada taman ini, terlebih tersedianya area bebas asap rokok membuat taman ini menjadi lebih sejuk secara udaranya. Kemudian fasilitas tempat parkir yang memadai dan berada didekat pintu masuk semakin mempermudah pengunjung dalam mengakses taman serta kondisi zebra-cross yang masih dapat digunakan dengan warna cat yang terbilang baik sebagai sarana penyebrangan menuju taman. Berikut akan dijelaskan terkait vegetasi dan lingkungan Taman Trunojoyo:

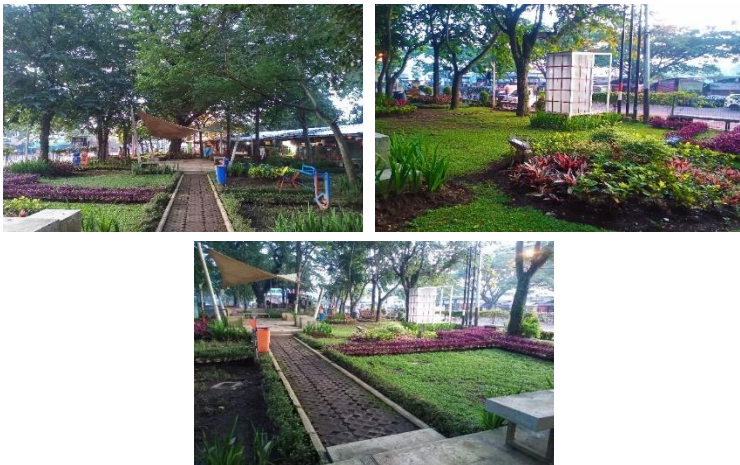
Gambar 4.19 Vegetasi dan Lingkungan Taman Trunojoyo

Terkait dengan kondisi vegetasi dan lingkungan pada Taman Trunojoyo, dapat dilihat bahwa taman ini ditumbuhi oleh pepohonan yang rindang dan rimbun sehingga taman menjadi sejuk dan asri. Kemudian terdapat pula bunga dengan berbagai warna yang indah dan menarik sehingga dapat mempercantik Taman Trunojoyo. Kondisi lingkungan yang asri dan pewarnaan yang menarik pada taman membuat taman ini menjadi layak untuk dikunjungi jika bertujuan untuk menyegarkan pikiran. Ketersediaan banyak tempat sampah pun membuat taman ini menjadi minim sampah yang berserakan, hanya terdapat beberapa sampah saja di beberapa titik taman yang disebabkan oleh bungkus makanan yang dibeli di pujasera dan tidak dibuang kembali pada tempat sampah.

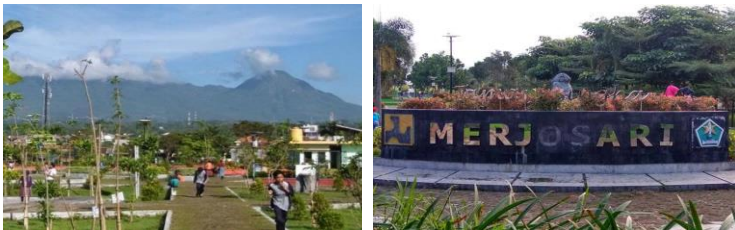
Gambar 4.20 Kondisi Taman Merjosari

Jika dilihat secara keseluruhan, Taman Merjosari ini sangat nyaman dikunjungi sebab fasilitas penunjang taman yang cukup lengkap terdapat fungsi edukasi, olahraga dan bersantai, selain itu lokasi taman yang berada dekat dengan pujasera/warung sebagai area kuliner menjadi salah satu faktor yang mendukung pengunjung untuk datang ke taman ini. Terlebih pada Taman Merjosari terdapat *SkyBike* yang secara langsung dapat menjadi daya

tarik tersendiri karena dapat menikmati pemandangan sekitar. Secara keamanan, sebenarnya taman ini terbilang cukup aman karena terdapat petugas yang menjaga taman dan tukang parkir yang menjaga berbagai jenis kendaraan pengunjung. Terkait dengan fasilitas yang tersedia akan dibahas pada gambaran selanjutnya:

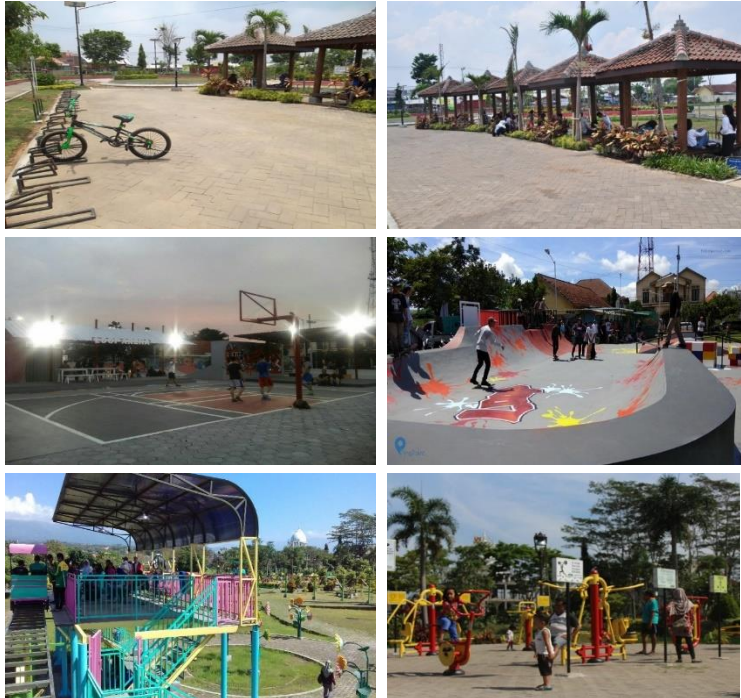
Gambar 4.21 Fasilitas Taman Merjosari

Fasilitas yang terdapat pada Taman Merjosari dimulai dari fasilitas bermain, fasilitas olahraga, *skybike* hingga toilet masih dalam kondisi yang baik dan dapat diakses dengan aman dan nyaman. Pada taman ini, fasilitas bermain dan olahraga terbilang lengkap dengan material dan warna cat yang masih baik sehingga pengunjung merasa nyaman dengan fasilitas yang ada. Disediakkannya *skybike* dan fasilitas olahraga pada taman ini menjadi nilai tambah yang sangat dapat menarik perhatian pengunjung sebab jarang sekali taman pada perkotaan menyediakan fasilitas seperti *skybike* dan mendukung secara edukasi olahraga. *Skybike* dan fasilitas olahraga yang tersedia pada

taman ini pun terbilang cukup baik, dengan aksesibilitas yang cukup bagus, hanya saja belum sepenuhnya menunjang untuk penyandang disabilitas. Terkait dengan aksesibilitasnya, dapat dilihat pada gambaran berikut:

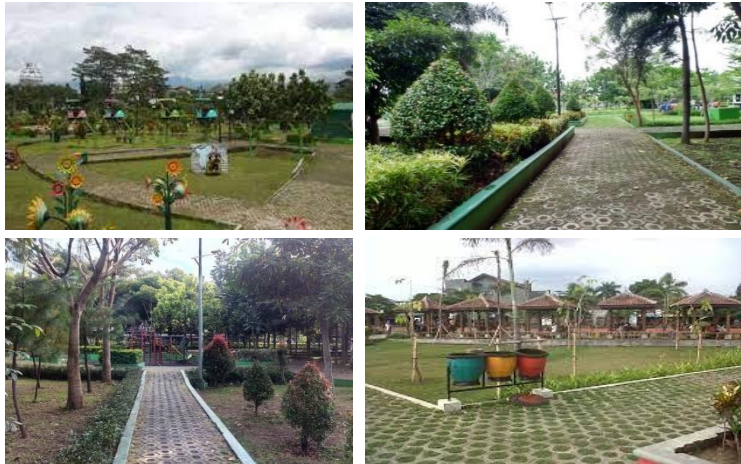
Gambar 4.22 Aksesibilitas Taman Merjosari

Kondisi aksesibilitas pada Taman Merjosari ini masih dapat dikatakan dalam kondisi yang baik dan cukup memadai, namun untuk para penyandang disabilitas yang menggunakan kursi roda maka aksesibilitas ini belum mencukupi sebab jalan setapak yang terdapat pada taman ini tergolong kecil dan kondisinya terdapat banyak lubang lubang. Jalan setapak ini bisa mengakibatkan pengunjung tersandung terjatuh saat berjalan pada sekitar taman dan belum ramah terhadap penyandang disabilitas. Untuk akses jalan di beberapa lokasi masih terdapat jalan jalan yang memiliki perkerasan dengan motif berlubang dan tangga yang cukup tinggi sehingga susah dilewati pengunjung khususnya penyandang disabilitas, sehingga hal hal tersebut perlu diperhatikan lagi. Kemudian untuk fasilitas penunjang lainnya dapat dilihat pada gambar dibawah ini:

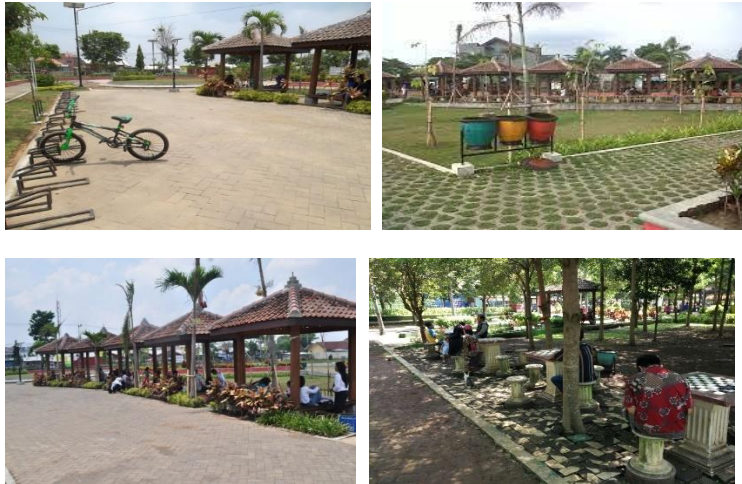
Gambar 4.23 Fasilitas Penunjang Lainnya Taman Merjosari

Fasilitas lainnya yang menunjang Taman Trunojoyo seperti halnya penyediaan tempat sampah, tempat parkir, bangku dan gazebo serta bangku yang disertai meja papan catur dapat menjadi nilai tambah pada taman ini. Dengan tersedianya bangku taman dan gazebo dapat membuat pengunjung menjadi memiliki tempat beristirahat pada taman ini, terlebih tersedianya tanaman tanaman yang cukup banyak membuat taman ini menjadi lebih sejuk secara udaranya. Kemudian fasilitas tempat parkir yang memadai dan berada didekat pintu masuk semakin mempermudah pengunjung dalam mengakses taman. Berikut akan dijelaskan terkait vegetasi dan lingkungan Taman Trunojoyo:

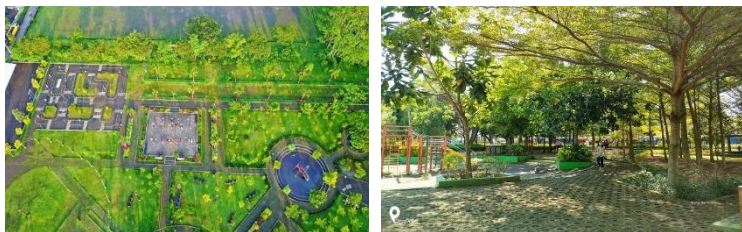
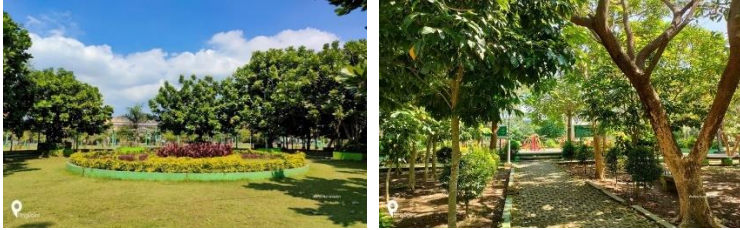
Gambar 4.24 Vegetasi dan Lingkungan Taman Merjosari

Terkait dengan kondisi vegetasi dan lingkungan pada Taman Merjosari, dapat dilihat bahwa taman ini ditumbuhi oleh pepohonan yang rindang dan rimbun sehingga taman menjadi sejuk dan asri. Kemudian terdapat pula bunga dengan berbagai warna yang indah dan menarik sehingga dapat mempercantik Taman Trunojoyo. Kondisi lingkungan yang asri dan pewarnaan yang menarik pada taman membuat taman ini menjadi layak untuk dikunjungi jika bertujuan untuk menyegarkan pikiran. Ketersediaan banyak tempat sampah pun membuat taman ini menjadi minim sampah yang berserakan, hanya terdapat beberapa sampah saja di beberapa titik taman yang disebabkan oleh bungkus makanan yang dibeli di pujasera/warung dan tidak dibuang kembali pada tempat sampah. Selain ketersediaan tempat sampah yang banyak, ditunjang juga dengan kursi taman dan gazebo yang terletak dengan bunga-bunga serta tanaman atau pepohonan yang rindang sehingga terasa sejuk dan nyaman secara visual menambah kenyamanan para pengunjung.
