# STUDI KERUSAKAN DAN PERENCANAAN PERBAIKAN JALAN RUAS – KB CENGKEH – SP TIGA AIR BESAR – KOTA AMBON – MENGGUNAKAN METODE BINA MARGA

Muhammad Nadziir Syamlan<sup>1</sup>, Nusa Sebayang<sup>2</sup>, Annur Ma'rif<sup>3</sup>  
<sup>1,2,3</sup> Jurusan Teknik Sipil, S-1 ITN Malang  
Email: [nadziirfins@gmail.com](mailto:nadziirfins@gmail.com)

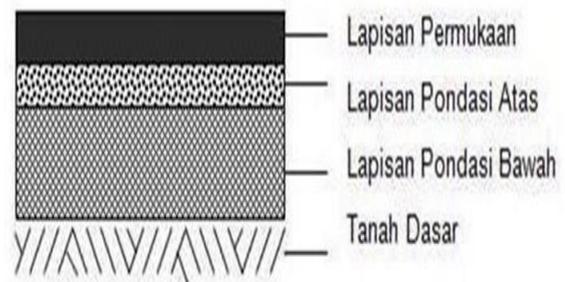
**Gambar 2** Komponen Lapisan

Perkerasan jalan merupakan struktur yang diletakan pada tanah dasar komponen lapisan, terdiri dari beberapa macam bahan granuler yang memberikan sokongan penting dari kapasitas struktural sistem perkerasan khususnya untuk perkerasan lentur. Fungsi utama perkerasan adalah menyebarkan beban roda ke area permukaan tanah dasar yang lebih luas dibandingkan luas kontak rodadan perkerasan, sehingga mereduksi tegangan maksimum yang terjadi pada tanah dasar, yaitu pada tekanan dimana tanah dasar tidak mengalami deformasi berlebihan selama masa pelayanan perkerasan.

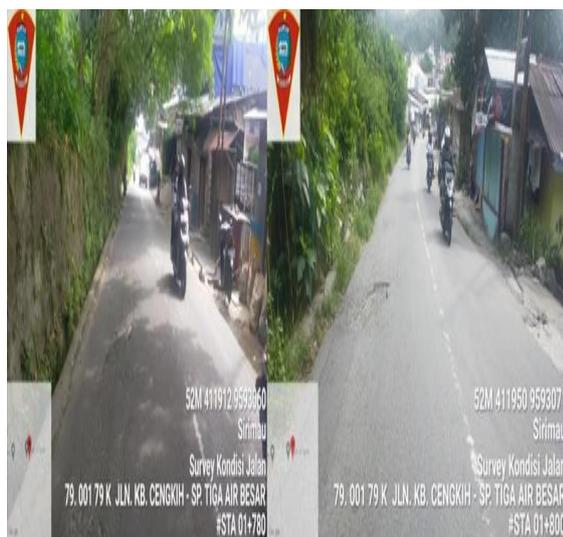
Gambar 5 Kondisi Kerusakan Jalan KB Cengkeh – SP 3 Air Besar Kecamatan Sirimau Kota Ambon

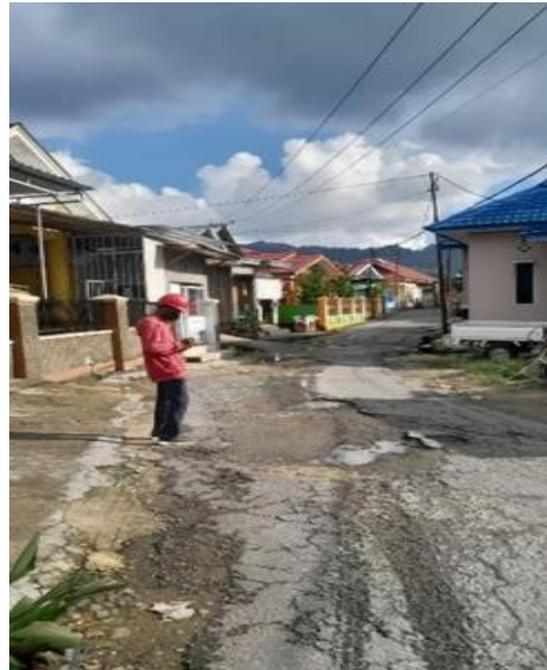
Gambar 6 Lubang diameter 3 meter Ruas Jalan Kebun Cengkeh – Air Besar Sta 0+000 – 0+200

STA	Nilai IRI	Kondisi	Jenis Penanganan
0+000 - 0+200	9,75	Rusak Ringan	Peningkatan Jalan
0+200 - 0+400	9,75	Rusak Ringan	Peningkatan Jalan
0+400 - 0+600	8,90	Rusak Ringan	Peningkatan Jalan
0+600 - 0+800	3,30	Baik	Pemeliharaan Rutin
0+800 - 1+000	4,31	Sedang	Pemeliharaan Berkala
1+000 - 1+200	4,31	Sedang	Pemeliharaan Berkala
1+200 - 1+400	6,69	Sedang	Pemeliharaan Berkala
1+400 - 1+600	4,31	Sedang	Pemeliharaan Berkala
1+600 - 1+800	4,31	Sedang	Pemeliharaan Berkala
1+800 - 2+000	7,37	Sedang	Pemeliharaan Berkala
2+000 - 2+200	4,31	Sedang	Pemeliharaan Berkala
2+200 - 2+400	4,31	Sedang	Pemeliharaan Berkala
2+400 - 2+600	4,31	Sedang	Pemeliharaan Berkala
2+600 - 2+800	4,31	Sedang	Pemeliharaan Berkala
2+800 - 3+000	8,90	Rusak Ringan	Peningkatan Jalan
2+000 - 3+200	8,90	Rusak Ringan	Peningkatan Jalan
3+200 - 3+400	4,31	Sedang	Pemeliharaan Berkala
3+400 - 3+600	4,31	Sedang	Pemeliharaan Berkala
3+600 - 3+800	8,90	Rusak Ringan	Peningkatan Jalan
