# **BAB I**

## **PENDAHULUAN**

Berdasarkan latar belakang yang telah diuraikan, maka yang menjadi rumusan dalam penelitian ini adalah Bagaimana perancangan ulang meja kerja pembatik cap untuk mengurangi resiko musculoskeletal disorders di PT. XYZ

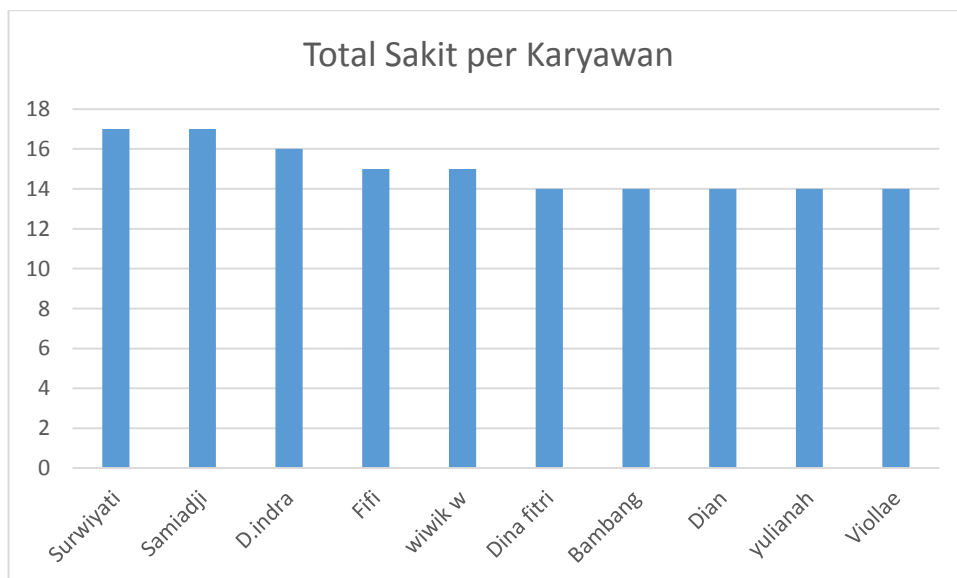
Gambar 1.1 Diagram Data Awal Keluhan Sakit Karyawan.

Berdasarkan survei data awal pada table 1.1 dapat di ketahui adanya keluhan sakit pada 10 pegawai yang akan menjadi responden penelitian yang di keluhkan sakit pada leher, sakit pada badan, sakit pada kedua kaki, sakit pada lengan atas, sakit pada lengan bawah, sakit pada pergelangan tangan. Gambar 1.1 menunjukkan total sakit yang dirasakan tiap karyawan yang menyatakan keluhan otot bagian skeletal yang di rasakan mulai dari ringan sampai sangat berat, (Menurut tarwaka, 2004) Keluhan MSDs sebagai berikut pada Gambar 1.1:

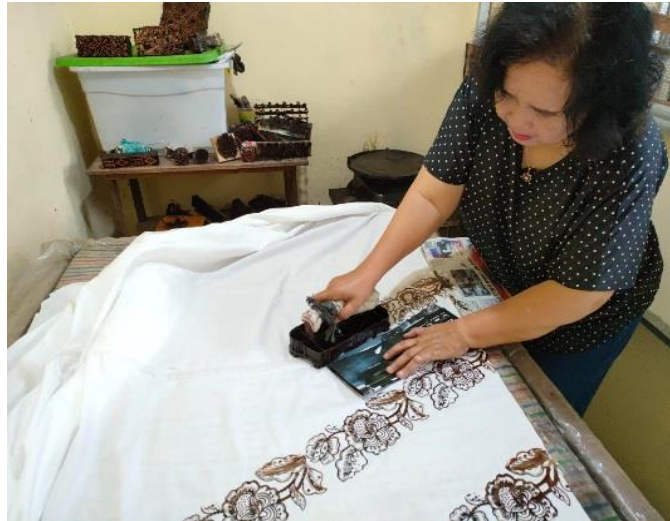
Gambar 1.3 Suasana Proses Pembatik Cap  
(Sumber: Dokumentasi Peneliti, januari 2024 )

Berdasarkan pada Gambar 1.3 menunjukkan aktifitas *Pembatik cap* melakukan pekerjaan dan posisi responden saat melaksanakan pembatikan cap, dimana posisi berdiri dilakukan selama kurang lebih 4 jam melakukan pekerjaan tersebut. Hal ini tentu saja mengakibatkan responden mengalami ketidaknyamanan saat melakukan pekerjaan dikarenakan posisi responden kurang nyaman dan memiliki keluhan sehari-hari dibagian tubuh responden. Serta peneliti juga dapatkan data meja kerja cap dengan ukuran tinggi 75 cm, lebar 100 cm, panjang 135 cm, kedalaman tempat gabus 6 cm dan meja kompor cap dengan tinggi 50 cm, panjang 45 cm, lebar 45 cm, tempat kompor kecil ke dalam 23 cm. berikut spesifikasi meja kerja pembatik cap PT.XYZ:

Peneliti melakukan pengamatan dimana dalam pengamatan yang terlihat adalah sikap berdiri ketika *pembatik cap* melakukan kegiatan pada proses *membatik cap* dengan meja kerja yang tidak nyaman dengan durasi waktu yang agak lama sekitar 8 jam, yang merupakan suatu problem yang selama ini membuat ketidaknyamanan yang jelas mengganggu kesehatan pegawai yang bisa dilihat pada Gambar 1.2.

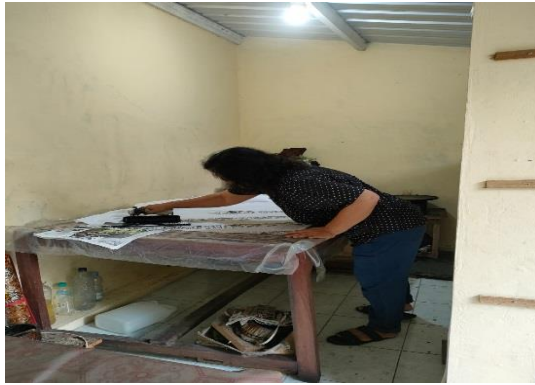
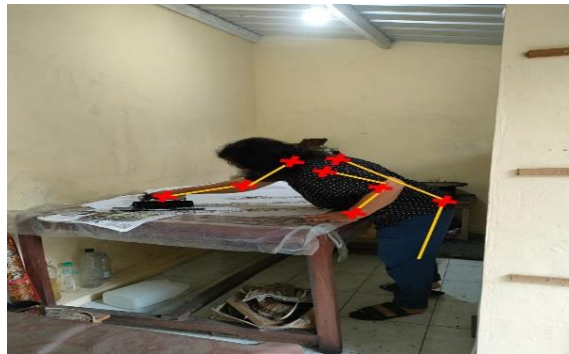
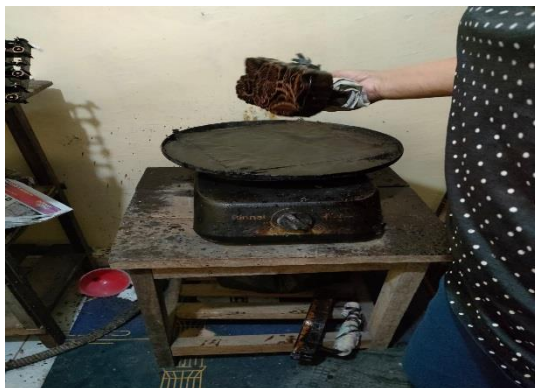
Gambar 1.5 Meja Kerja cap dan meja kompor cap batik.

Berdasarkan pada Gambar 1.3 menunjukkan dimensi ukuran fasilitas kerja yang ada saat karyawan melakukan pekerjaan membatik cap . Dimana terdapat meja cap dan alat pendukung dengan ukuran yang tertera pada Gambar 1.3. Adanya keluhan dari pekerja seperti dipaparkan diatas yang menjadi permasalahan dalam penelitian ini adalah MSDs pada bahu kanan, kaki kiri, kaki kanan, punggung dan lengan kanan atas. Keluhan yang dirasakan pekerja disebabkan penggunaan meja cap dan meja kompor yang tidak sesuai Penelitian ini menggunakan metode *Nordic body*
