# **BAB I**

## **PENDAHULUAN**

Kurangnya kesadaran pekerja terhadap penerapan K3 (Keselamatan dan Kesehatan Kerja) menimbulkan berbagai potensi bahaya di area produksi, seperti paparan debu kayu, penggunaan mesin tanpa pelindung, serta ruang kerja yang panas dan minim ventilasi. Berdasarkan hal tersebut, penulis melakukan penelitian berjudul **“ANALISIS KESELAMATAN DAN KESEHATAN KERJA DENGAN METODE HIRARC PADA INDUSTRI MEBEL”**

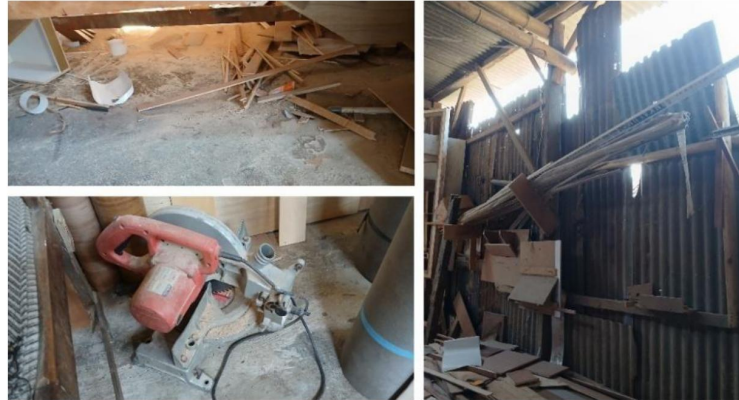
Secara umum, kondisi kurangnya penerapan K3 di area produksi dapat terlihat pada Gambar 1.1 berikut, yang menunjukkan perlunya upaya pengendalian bahaya secara lebih efektif agar lingkungan kerja menjadi aman, sehat, dan produktif.

Gambar 1.1 Kurangnya Penerapan K3 pada Area Produksi

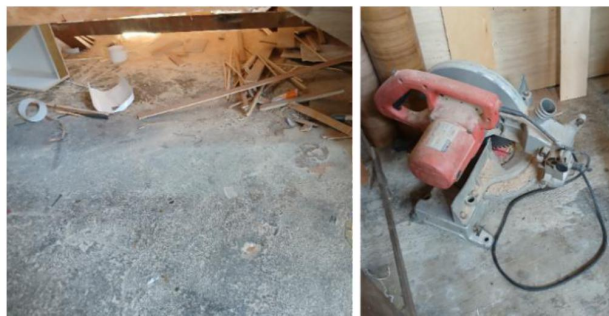
| No. | Kondisi di Lapangan | Hasil Wawancara | Risiko yang Ditimbulkan |
|---|---|---|---|
| 1 | Area produksi dipenuhi debu kayu di lantai dan berbagai peralatan | Pekerja merasa tidak nyaman dan mengalami batuk saat bekerja | Gangguan pernapasan, risiko terpeleset di area kerja |

Debu kayu menumpuk di lantai dan menempel pada peralatan produksi. Secara visual, kondisi ini jelas terlihat kotor dan berbahaya. Hasil wawancara menunjukkan dua dari tiga pekerja sesekali mengalami batuk, yang menunjukkan adanya dampak nyata dari paparan debu terhadap kesehatan pernapasan. Selain itu, debu yang mengendap di lantai membuat permukaan licin sehingga berisiko terpeleset.

Gambar 1.2 Debu Kayu di Area Produksi

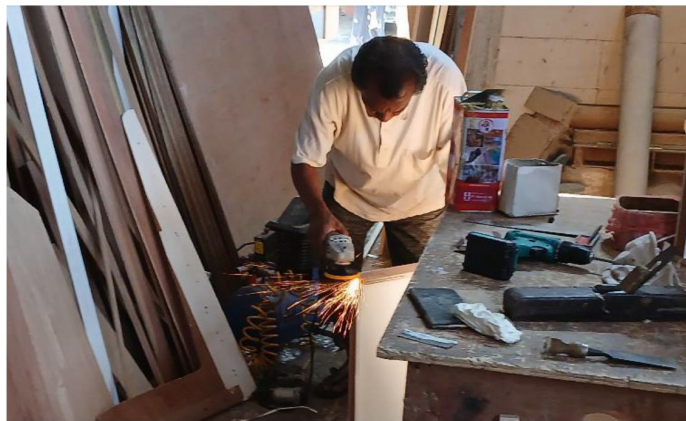
| No. | Kondisi di Lapangan | Hasil Wawancara | Risiko yang Ditimbulkan |
|---|---|---|---|
| 3 | Penggunaan gerinda tanpa APD, kacamata dan sarung tangan | Pekerja mengaku merasa silau dan tangan sering panas akibat percikan api | Kerusakan mata, luka akibat percikan api atau logam panas |

Pada proses penggunaan gerinda, pekerja terlihat tidak menggunakan alat pelindung diri (APD) seperti kacamata dan sarung tangan. Dari wawancara, pekerja mengaku sering merasa silau dan tangan panas akibat percikan api. Kondisi ini berpotensi menimbulkan iritasi dan kerusakan mata akibat radiasi sinar ultraviolet dari proses las, serta luka pada tangan karena percikan api atau logam panas. Hal ini menunjukkan bahwa kesadaran penggunaan APD masih rendah, sehingga perlu adanya pembiasaan dan penyediaan APD yang memadai.

Gambar 1.4 Penggunaan Gerinda tanpa APD

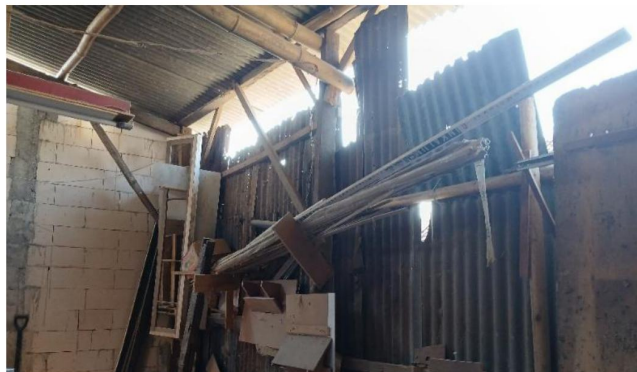
| No. | Kondisi di Lapangan | Hasil Wawancara | Risiko yang Ditimbulkan |
|---|---|---|---|
| 4 | Ruang produksi minim ventilasi dan kurangnya sirkulasi udara | Semua pekerja mengeluh merasa kepanasan dan cepat berkeringat | Meningkatnya paparan debu dan menurunnya kenyamanan. |

Ruang kerja memiliki ventilasi yang minim sehingga sirkulasi udara tidak optimal. Hasil wawancara menunjukkan semua pekerja mengeluh cepat berkeringat dan merasa panas selama bekerja. Kondisi ini memperburuk paparan debu kayu yang lebih mudah terhirup, serta menurunkan kenyamanan dan daya tahan fisik pekerja.

Gambar 1.5 Ventilasi Ruang Produksi Minim
