Analisa Mampu Las Material besi Tuang Memanfaatkan Elektroda Nikel (Studi Kasus komponen *Cylinder Head Pc750se-7* Yang Mengalami *Fretting*)

K. A. Widi, W. Sujana, T. Rahardjo

Jurusan Teknik Mesin, Institut Teknologi Nasional Malang

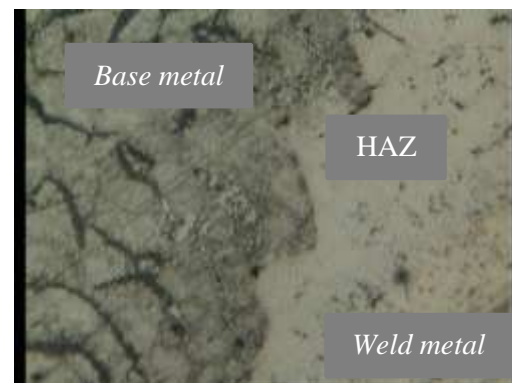
Gambar 24 Struktur mikro pada base metal, haz, dan weld metal (Perbesaran 400x)

Pengujian struktur mikro (metalografi) dilakukan di Lab. Pengujian Bahan Universitas Brawijaya Malang. Pengamatan yang dilakukan pada struktur mikro dilakukan dengan pengambilan gambar pada daerah *base metal*, HAZ, PMZ, dan *weld metal* dan daerah batas antara HAZ, PMZ dengan *weld metal (fusion line)*. Berdasarkan jurnal penelitian yang berjudul *on the weldability of grey cast iron using nickel based filler metal* yang setelah dilakukan perbandingan hasilnya hampir sama walaupun ada perbedaan prosedur perbaikannya. Dijelaskan ada 4 bagian yaitu BM(*base metal*), PMZ(*Partially melted zone*), HAZ(*heat affected zone*), dan FZ(*Fusion zone*).

Pada daerah BM(*base metal*) terlihat matriks yang terbentuk berupa perlit dengan grafit Grafit berupa *flake* (serpih) yang tipis dan panjang. Sedangkan matriksnya berupa perlit. Pada daerah *base metal* ini material ikut melebur dan bercampur dengan *filler metal*. Struktur matriks yang terbentuk ini menyebabkan nilai kekerasan yang cukup tinggi pada *base metal*.

Hasil struktur mikro pada PMZ(*partially melted zone*) terbentuk struktur yang terdiri dari eutektik ledeburit (berdasarkan jurnal *on the weldability of grey cast iron using nickel based filler metal*) dan martensit. Struktur dari ledeburit dan martensit ini keras dan memiliki tegangan yang tinggi sehingga rawan akan adanya *crack* (patah) pada daerah ini. Matriks yang terbentuk di PMZ adalah matriks austenit karena hasil transformasi dari matriks perlit selama proses pengelasan.

Berdasarkan pengamatan struktur mikro di HAZ(*heat affected zone*) struktur yang terbentuk didominasi dengan martensit. Menyebabkan HAZ yang keras dan mudah terindikasi *crack* (patah). Seperti dijelaskan pada jurnal selama siklus pemanasan las, HAZ mengalami temperatur yang lebih tinggi dari A1 (temperatur eutektoid didalam diagram fasa Fe-C). oleh karena itu, pada temperatur ini, grafit *flake* mulai terlarut dalam austenit yang menghasilkan karbon dari grafit *flake* kedalam austenit dan menghasilkan transformasi struktur di bagian ini. Kecepatan transformasi grafit ke austenit tergantung dari kecepatan difusi dari karbon. HAZ yang keras ini terjadi karena kecepatan pendinginan yang masih cepat walaupun

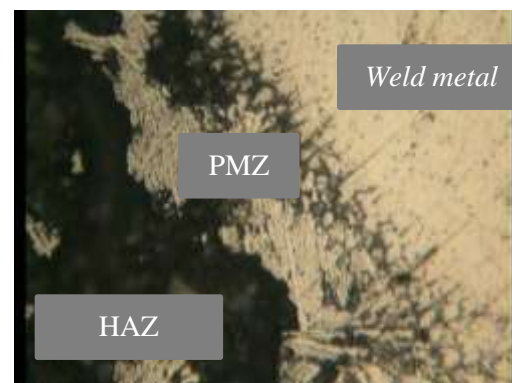
Gambar 25 Struktur mikro pada base metal, haz, dan weld metal (Perbesaran 400x)

Hasil pengamatan struktur mikro di FZ(*fusion zone*) atau *weld metal* ini terdiri dari matriks austenit dengan persebaran partikel grafit yang merata. Elektroda nikel dapat mengendapkan karbon, diambil dari *base metal* dan ini adalah bentuk bebas sebagai grafit.

Pada daerah *weld metal* nilai kekerasan yang didapat sebesar **24,36 HRC**. Dengan kekerasan sebesar **24,36 HRC** ini apabila dikonversi kedalam satuan BHN maka berkisar **242-252 BHN**. Nilai kekerasan ini apabila dibandingkan dengan nilai kekerasan besi cor FC250 dan data dari ASTM 40 masih masuk dalam range kekerasan *gray cast iron* yaitu **180-302 BHN**. Sehingga target untuk memenuhi syarat kekerasan dengan menggunakan elektroda nikel ini terpenuhi. Struktur pada *weld metal* dapat diperlihatkan pada gambar 25.
