RANCANG BANGUN *PROTOTYPE* ALAT DETEKSI ARUS GANGGUAN HUBUNG SINGKAT PADA JARINGAN DISTRIBUSI

¹Muhammad Riza Anugrah, ²Irrine Budi Sulistiawati
Teknik Elektro S-1, Institut Teknologi Nasional, Malang
¹rizaanugrah90@gmail.com, ²irrine@lecturer.itn.ac.id

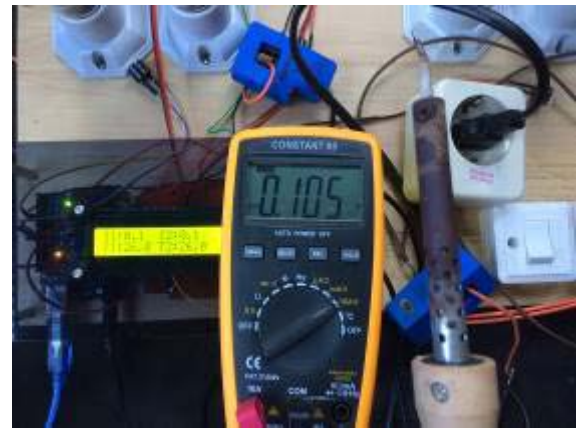
Gambar 10. Pengujian Ketiga (Solder)

Pengujian SCT 013 dengan alat ukur Avometer (Constant 89) sehingga bisa dihitung dan diperoleh nilai *error* (%) untuk mengetahui keakuratan hasil pembacaan sensor arus, dengan melakukan beberapa pengujian dengan jenis beban yang berbeda- beda, Pengujian ini dilakukan pada hari yang sama yaitu pada tanggal 1 juni 2018

Pengujian	Jenis Beban	Hasil Pengujian SCT 013 (A)	Hasil Pengukuran Avometer (A)	Error (%)
1	Bohlam	0.9 A	0.889 A	1.23 %
2		0.5 A	0.488 A	2.45 %
3	Solder	0.11 A	0.105 A	4.76 %
4	Setrika	1.4 A	1.313 A	6.62 %
5	Rice cooker	0.3 A	0.289 A	3.80 %
Rata-rata Error (%)				3.7 %

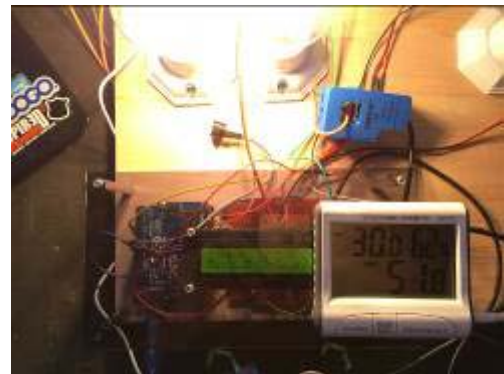
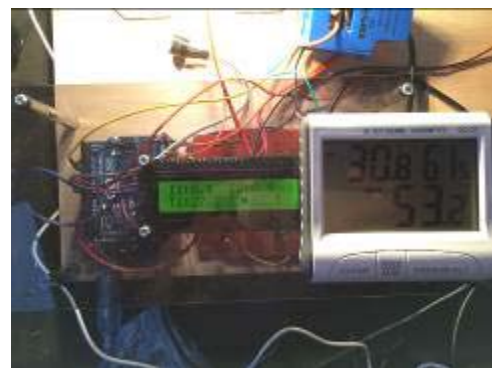
Pengujian LM 35 dengan alat ukur berupa *thermometer digital* sehingga bisa dihitung dan diperoleh nilai *error* (%) untuk mengetahui nilai keakuratan hasil pembacaan sensor suhu, dengan melakukan beberapa kali pengujian dari suhu panas yang dihasilkan oleh bohlam. Pengujian ini dilakukan pada hari yang sama yaitu pada tanggal 1 juni 2018.

Pengujian	Hasil Pengujian LM 35 (°C)	Hasil Pengukuran Thermometer (°C)	Error (%)
1	40.1 °C	37.5 °C	6 %
2	48.2 °C	47.9 °C	0.6 %
3	48.8 °C	48.1 °C	1.4 %

4	52.8 °C	51.8 °C	1.9 %
5	53.5 °C	53.2 °C	0.5 %
Rata-rata Error (%)			2.08%

Kesimpulan error yang terjadi pada LM35 yang bisa dilihat pada data sheet LM35 bahwa nilai akurasi 0.5 pada suhu 25°C. Nilai rata-rata persentase error keseluruhan dalam 5 kali percobaan yaitu sebesar 2.08 % dan nilai persentase keakuratan LM 35 yaitu sebesar 97.92 %.
