## BAB IV

### PENGOLAHAN DATA DAN PEMBAHASAN

#### 4.1 FOTO PATAHAN DAN HASIL UJI IMPAK

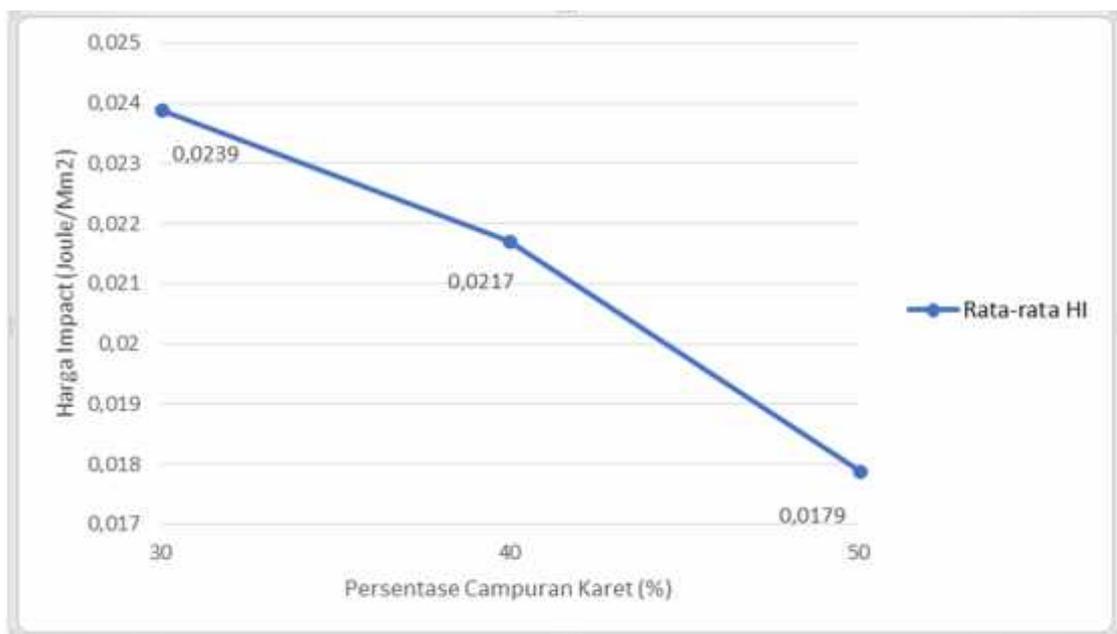
Grafik 4.1 hasil rata- rata pengujian impact

Hasil pengolahan data dari tabel asli yang di dapat di tempat pengujian bisa di lihat pada tabel 4.2, Pada tabel menunjukkan bahawa hasil uji impak dengan komposit serat karbon, serat rami, serat kenaf dengan menggunakan resin epoxy dengan campuran karet 30% harga dari kekuatan impak paling besar, campura 40% karet menunjukkan bahawa harga kekuatan impak menengah dari 30% dan 50%, campuran dengan 50% karet menunjukkan harga kekuatan impak terlemah seperti yang sudah terlihat pada tabel. Grafik pengujian impak agar mempermudah membaca hasil nilai pengujian impak pada grafik 4.1. penurunan yang terlihat pada campuran karet 30% dengan 40% sebanyak 9.2% dan penurunan dari 40% ke 50% sebanyak 17,5%.

Hasil pengolahan data uji impak pada material komposit serat karbon, serat rami, serat kenaf dengan resin epoxy dengan variasi campuran karet 30%, 40% karet, dan 50% karet didapatkan hasil rata-rata pada setiap variasi campuran karet yang dimana campuran 30% karet sebesar 0,0239 joule/mm<sup>2</sup> dengan kondisi material yang kaku yang menunjukkan harga impak tertinggi, variasi campuran 40% karet sebesar 0,0217 joule/mm<sup>2</sup> dengan kondisi material sedikit ulet dan variasi campuran karet 50% sebesar 0,0179 joule/mm<sup>2</sup> dengan kondisi material sangat ulet yang menunjukkan harga impak paling rendah. Jadi pembuatan rompi anti peluru menggunakan harga impak tertinggi yaitu dengan campuran karet 30%.

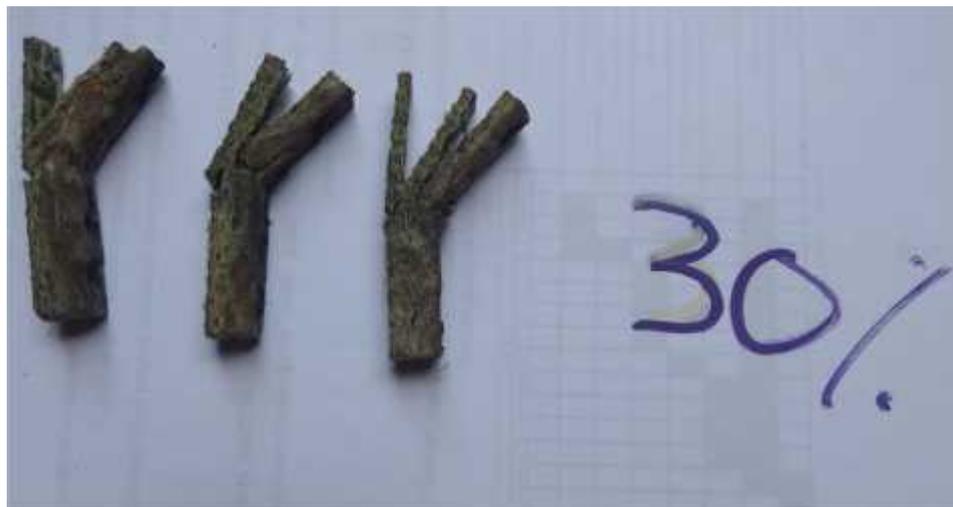
Gambar 4.1 spesimen dengan campuran karet 30%

1. Foto patahan spesimen dengan campuran karet 30% pada gambar 4.1

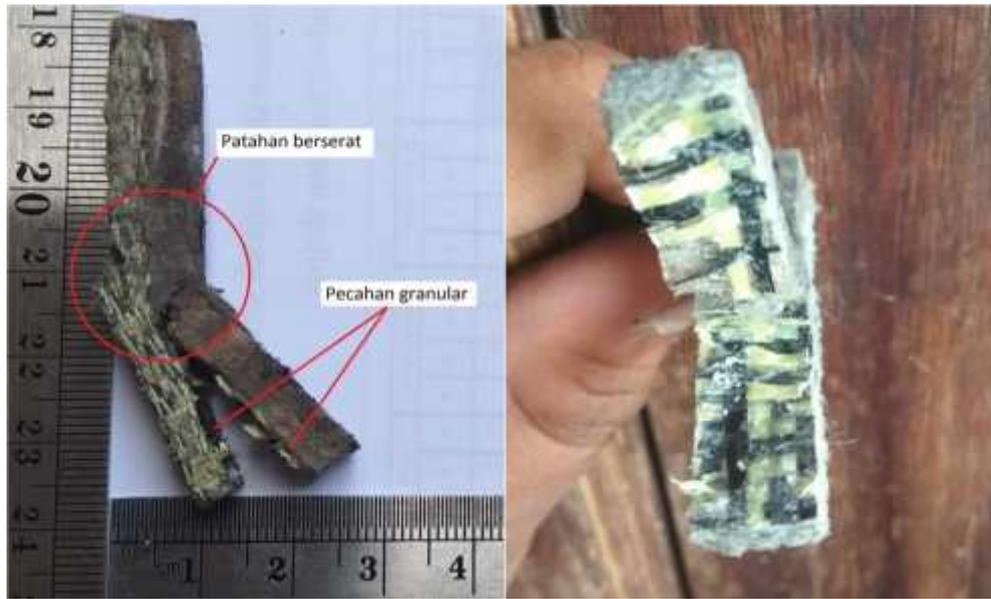
Gambar 4.2 patahan salah satu spesimen 30% karet

Dari Gambar 4.2 dapat dilihat patahan yang terjadi pada spesimen dengan campuran karet 30% adalah patahan yang berserat terjadi pada patahan serat karbon kevlar dan patahan granular terjadi pada lepasnya ikatan antar serat karbon dengan serat rami. Hal ini terjadi karena campuran karet hanya 30% yang mengakibatkan material masih kaku hingga serat dapat tertekuk atau putus pada bagian serat karbon dan serat rami.

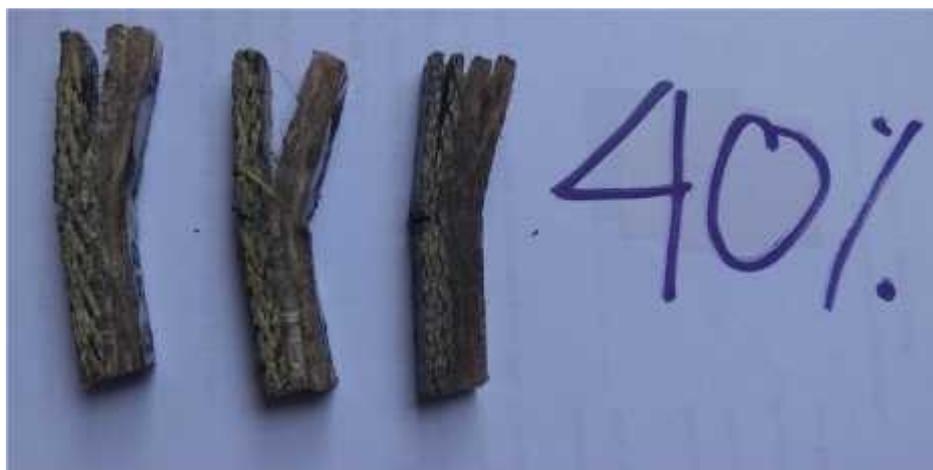
Gambar 4.3 spesimen dengan campuran karet 40%

2. Foto patahan spesimen dengan campuran karet 40% pada gambar 4.3

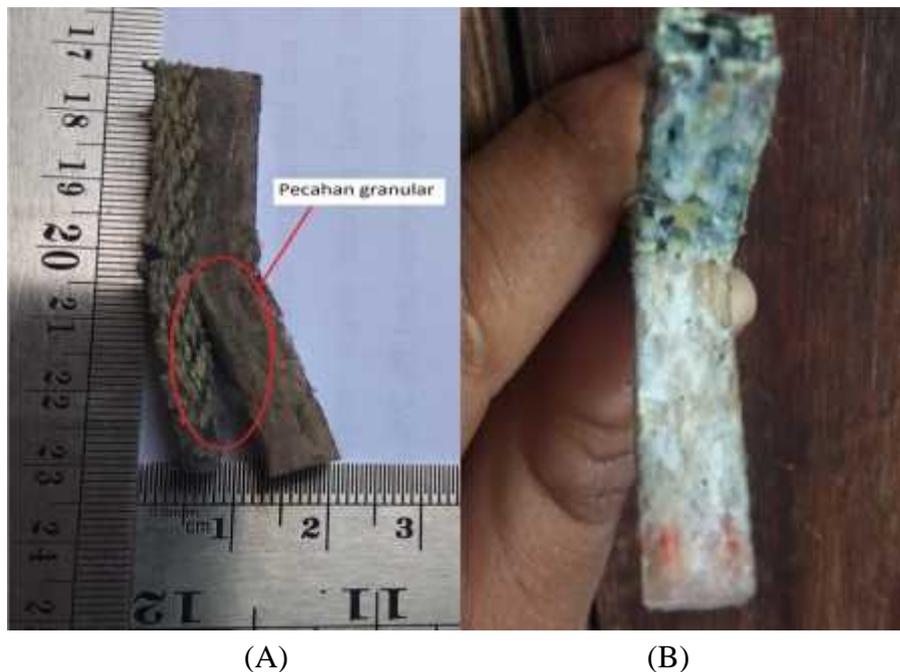
(A) (B)  
Gambar 4.4 patahan salah satu spesimen 40% karet

Dari Gambar 4.4 dapat dilihat patahan yang terjadi pada spesimen dengan campuran karet 40% adalah hanya patahan granular yang terjadi pada lepasnya ikatan antar serat karbon dengan serat rami. Hal ini terjadi karena campuran karet 40% yang mengakibatkan material menjadi lembek dan tidak terjadi patahan atau putusya serat saat di uji impak.

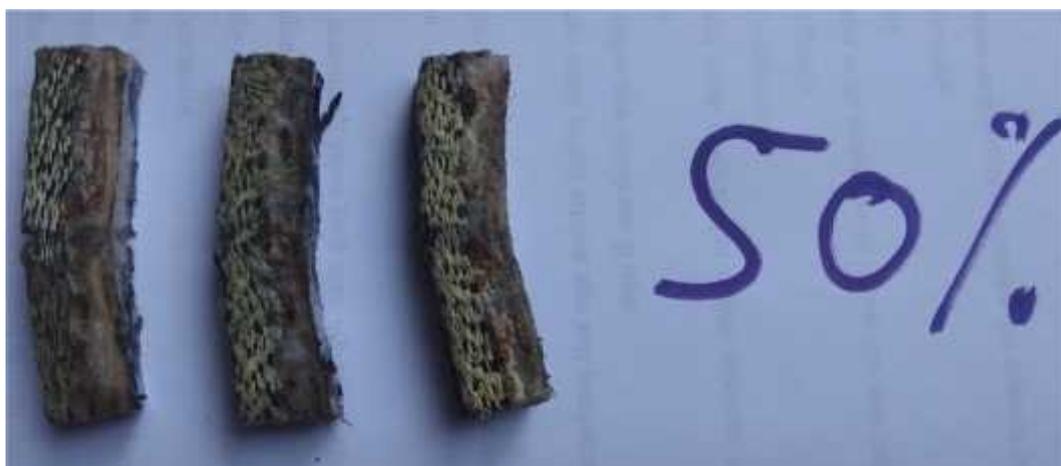
Gambar 4.5 spesimen dengan campuran karet 50%

3. Foto patahan spesimen dengan campuran karet 50% pada gambar 4.5

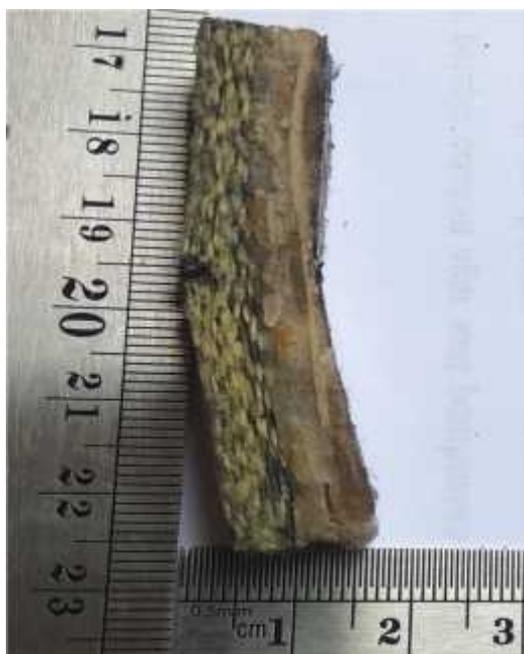
Gambar 4.6 patahan salah satu spesimen 50% karet

Dari Gambar 4.6 dapat dilihat patahan yang terjadi pada spesimen dengan campuran karet 50% adalah tidak terjadi putus maupun pecahan granular pada spesimen setelah di uji impak, hanya terjadi lengkungan karena besarnya campuran karet 50% yang mengakibatkan material menjadi sangat lembek.

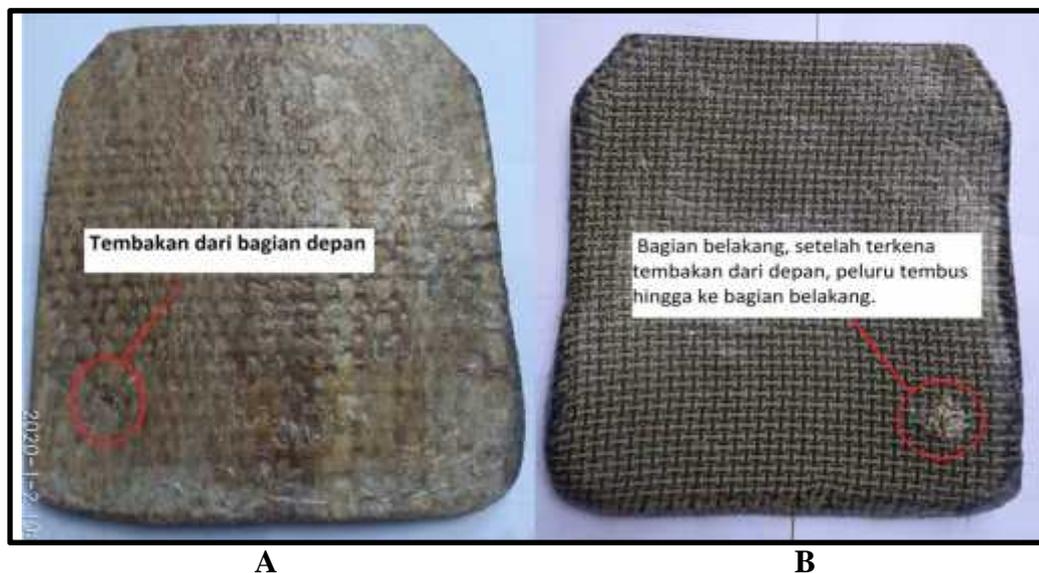
Gambar 4.7 hasil pengujian tembak peluru

Penetrasi peluru hasil pengujian tembak dari 1 kali tembakan dari arah depan produk dan hasilnya produk tertembus oleh tembakan tersebut, maka penetrasi yang terjadi pada produk tidak dapat disebutkan karena peluru menembus produk seperti dilihat pada gambar 4.7 rompi yang tertembus oleh peluru setelah di uji.

Dari hasil pengujian tembak produk rompi anti peluru dengan ketebalan 15mm berbahan komposit serat karbon kevlar, serat rami, serat kenaf dengan campuran 30% karet silikon pada matriks epoxy yang dibuat dengan metode hand lay-up ternyata tidak mampu menahan laju peluru pistol G2 elit pindad yang setara dengan NIJ 01.01.04. dilakukan 1 kali tembakan dari arah depan yang hasilnya peluru menembus rompi.

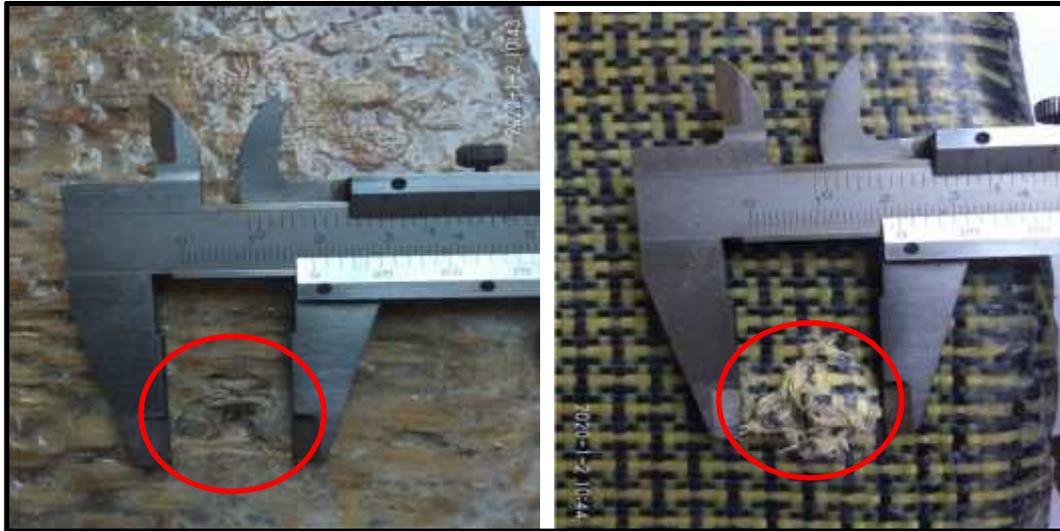
Gambar 4.8 diameter kerusakan bagian depan(A) dan belakang (B)

Dilihat dari Gambar 4.8 dapat dilihat yang dilingkari garis merah, pada gambar (A) rompi yang terkena tembakan dari arah depan terdapat bekas tembakan dengan diameter sebesar 19mm dan pada gambar (B) bagian belakang rompi yang tertembus peluru terdapat bekas tembakan dengan diameter 22mm.

Dari hasil tembakan tersebut didapat perbedaan besar diameter kerusakan pada bagian depan dengan bagian belakang, yang dimana bagian depan memiliki diameter yang lebih kecil di bandingkan pada bagian belakang yang disebabkan karena peluru dengan putaran tinggi dan memiliki gaya dorong lebih mudah menerobos masuk ke dalam produk saat awal terkena bagian depan produk dan menyebabkan pada bagian depan produk hanya mendapat kerusakan lebih kecil karena putaran dari peluru masih tinggi, setelah peluru menembus kedalam produk dengan putaran yang semakin melambat karena tertahan oleh hambatan serat pada produk serta resin dan campuran karet yang terdapat pada produk, tetapi gaya dorong dari peluru yang tersisa yang menyebabkan kerusakan bagian belakang menjadi besar karena gaya dorong lebih dominan dari pada gaya puntir peluru saat produk tertembus.

Tembakan dari arah depan produk memiliki kerusakan bagian belakang yang lebih besar dari pada bagian depan, hal ini terjadi karena serat karbon kevlar rapuh seperti serat lainnya yang sudah tercampur dengan resin akan tetapi hanya putus disatu sisi dan serat karbon kevlar menjadi tidak mampu masuk kembali keposisi awal serat.

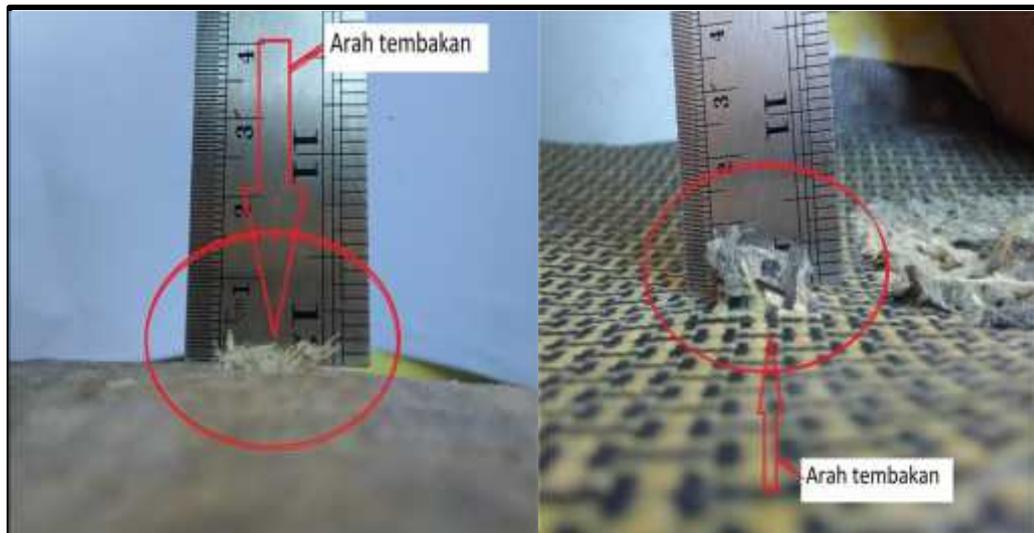
Gambar 4.9 timbul kerusakan pada permukaan

Pada gambar 4.9 dapat dilihat kerusakan yang timbul di permukaan pada bagian depan (A) dan di bagian belakang (B). Bagian depan kerusakan terjadi akibat pecahnya resin pada permukaan yang mengakibatkan serat yang terkena puntiran peluru menjadi keluar seperti serabut tipis-tipis yang timbul 2mm. Bagian belakang kerusakan terjadi akibat peluru yang tertembus hingga bagian belakang hingga membuat kerusakan yang timbul sampai 10mm.

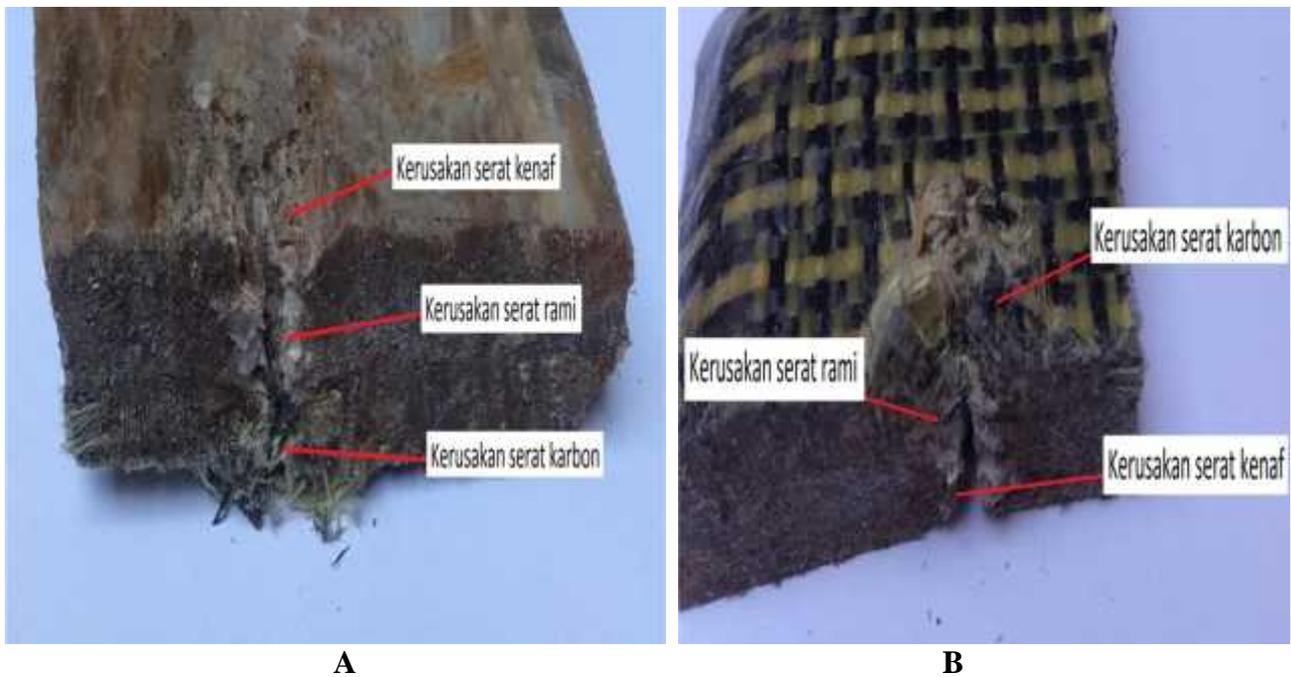
Gambar 4.10 hasil tembak tampak samping

Pada foto 4.10 menunjukkan gambar hasil tembakan yang di potong untuk melihat bagian dalam yang terkena tembakan dari arah depan.

Berdasarkan dari gambar 4.10 (A) dapat disimpulkan bahwa kerusakan tembakan peluru dari arah depan produk pada serat kenaf terjadi pecahan pada bagian permukaan, pada bagian serat rami tidak terlalu besar kerusakannya dibandingkan pada bagian serat karbon yang tertembus peluru yang mengakibatkan serat karbon serta resin yang tercampur karet putus hingga menimbulkan kerusakan yang besar pada permukaan seperti pada foto 4.10 (B) terlihat patahan yang timbul keluar.

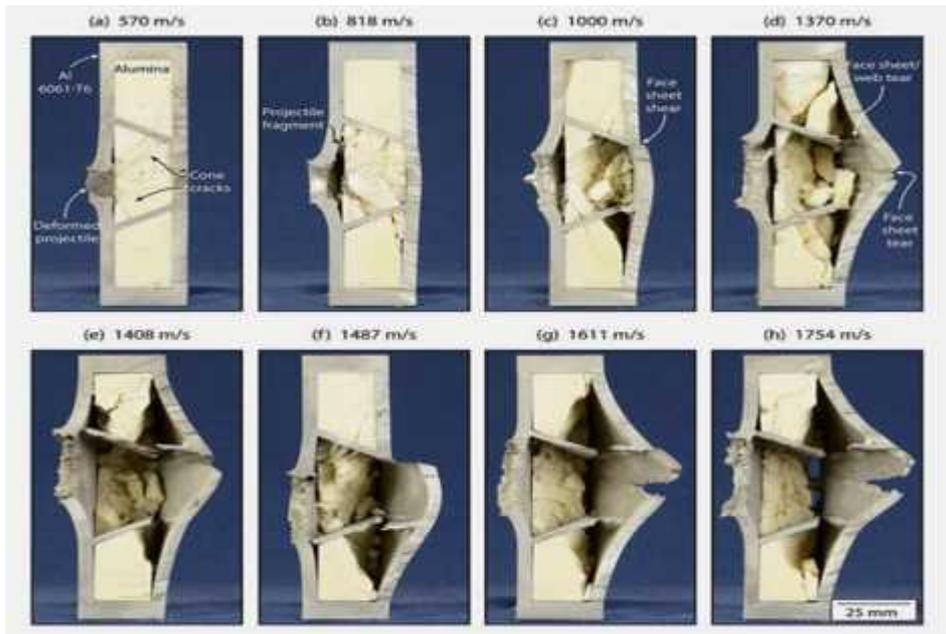
Gambar 4.11 Hasil pengujian koposit variasi kecepatan proyektil

Pernyataan ini diperkuat oleh Virginia (2014) yang menyatakan kecepatan peluru berbanding lurus dengan besar energi dan kerusakan yang terjadi pada material komposit. Saat kecepatan peluru menurun, maka peluru berubah bentuk menyebabkan material komposit retak secara radial mengalir diatas permukaan komposit yang tertumbuk mendorong lapisan permukaan belakang komposit dengan kekuatan yang Arah tembak cukup untuk menyebabkan kegagalan, seperti pada hasil penelitiannya pada Gambar 4.11.

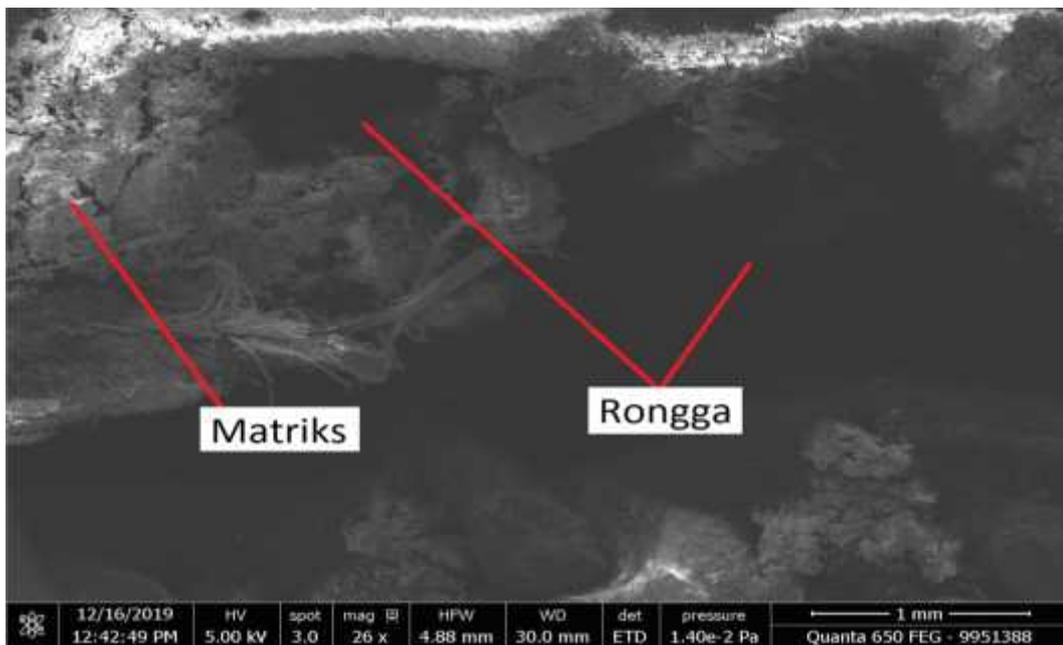
Gambar 4.12 foto SEM terjadi celah yang di perbesar 26x

Pada gambar 4.12 foto SEM untuk melihat cacat yang terjadi pada material komposit yang mempengaruhi kekuatan produk rompi anti peluru.

Dari foto SEM Gambar 4.12 dapat dilihat bahwa terjadinya celah diantara matriks pada material komposit. Hal ini disebabkan karena kurang meratanya campuran resin dan karet pada matriks yang menyebabkan mengumpalnya serta pengeringan secara terpisah antara karet dan resin.
