## BAB IV

### ANALISA DAN PEMBAHASAN HASIL PENGUJIAN

#### 4.1 Analisa Dan Pembahasan Hasil Pengujian Tembak

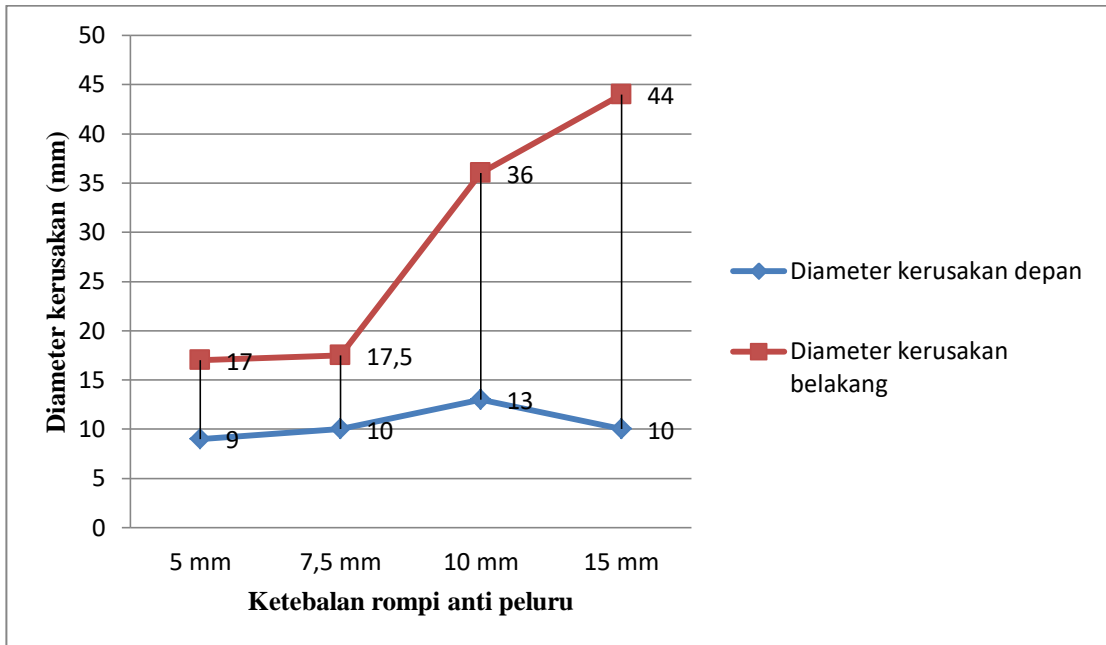
Grafik 4.1 Hubungan diameter kerusakan terhadap ketebalan rompi anti peluru

Terdapat 4 variasi panel rompi anti peluru yaitu 5mm, 7,5mm, 10mm, dan 15mm, dimana hasil pengujian tembak tersebut menyebabkan keempat panel rompi anti peluru tembus dan menyebabkan kerusakan dengan diameter yang berbeda beda.

No	Ketebalan	Diameter kerusakan depan	Diameter kerusakan belakang	Selisih diameter	Presentase selisih diameter kerusakan belakang terhadap depan
1	5 mm	9 mm	17 mm	8 mm	89%
2	7,5 mm	10 mm	17,5 mm	7.5 mm	75%
3	10 mm	13 mm	36 mm	23 mm	177%
4	15 mm	10 mm	44 mm	34 mm	340%
