EVALUASI KERUSAKAN JALAN DAN PENANGANANNYA (STUDI KASUS JALAN DALAM KOTA WAINGAPU)

Christian Uumbu Tiba Taranggua¹, Nusa Sebayang², Annur Ma'arif³
^{1,2,3}Jurusan Teknik Sipil S-1 Institut Teknologi Nasional Malang
Email : taranggua12@gmail.com

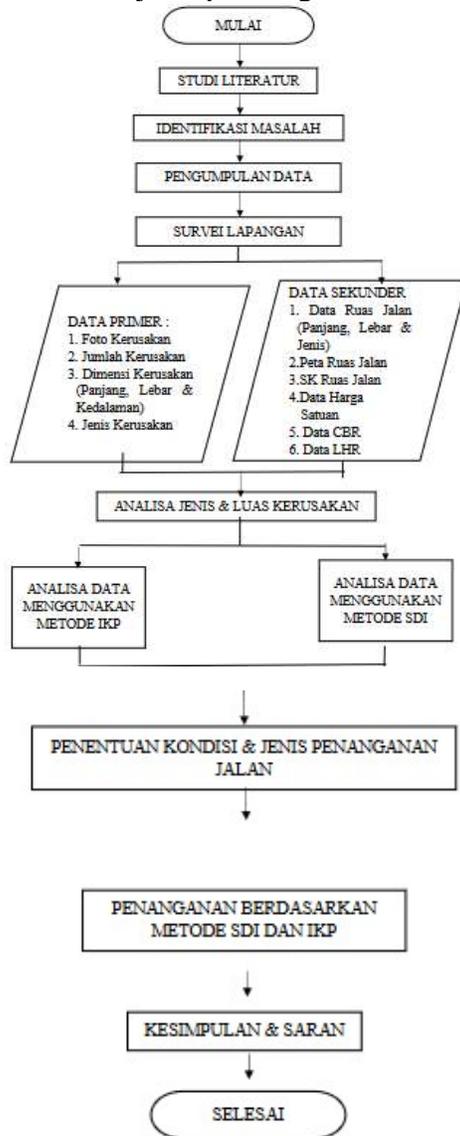
Gambar 2. Bagan Alir

Berikut ini adalah Diagram langkah-langkah proses proposal dari awal sampai akhir Metodologi penelitian yang di lakukan di sajikan pada bagan alir berikut.

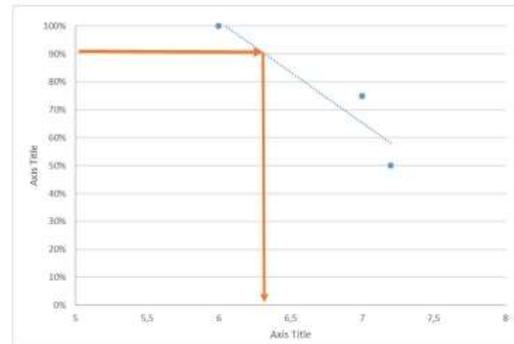
Menentukan CBR Segmen yang

digunakan

$$\begin{aligned} \text{CBR segmen} &= \frac{\text{CBR Grafis} + \text{CB Analitis}}{2} \\ &= \frac{6,4 + 5,7}{2} \end{aligned}$$

$$\text{CBR Segmen} = 6,06 \%$$
