Gambar 1.1 Kerusakan Jalan pada ruas Duwet – Wringinanom

Berdasarkan uraian diatas, maka dalam studi tugas akhir ini akan mengambil judul “EVALUASI TINGKAT KERUSAKAN JALAN SEBAGAI DASAR PERENCANAAN PERBAIKAN PADA RUAS JALAN DUWET – WRINGINANOM KABUPATEN PONOROGO”

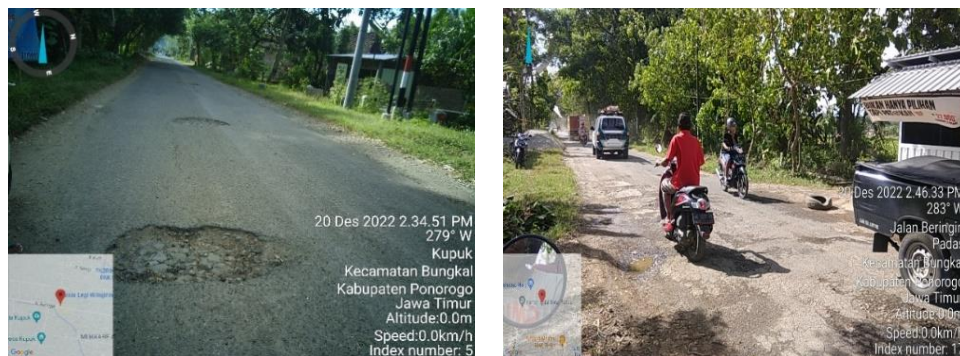
Pada survei awal yang dilakukan, kerusakan yang terjadi pada ruas jalan Duwet – Wringinanom Kabupaten Ponorogo adalah tambalan, retak memanjang, retak kulit buaya, alur bekas roda, lubang dan amblas. Sehingga dampak dari kondisi kerusakan yang terjadi menyebabkan kecelakaan lalu lintas serta mengganggu kenyamanan dan membahayakan pengguna jalan tersebut. Dapat mempengaruhi pertumbuhan ekonomi, menjadikan arus transportasi barang dan manusia terhambat. Artinya masih banyak jalan yang memerlukan evaluasi dan perbaikan dari instansi guna meningkatkan kapasitas layanan jalan yang baik.

Sesuai kondisi kerusakan pada ruas jalan Duwet – Wringinanom, maka akan dianalisa menggunakan metode IRI (*International Roughness Index*) dan SDI (*Surface Distress Index*). Pada metode ini dilakukan survei penilaian setiap jenis kerusakan dan ketidakrataan permukaan jalan yang diperoleh secara visual. Sehingga diperlukan suatu perencanaan perbaikan yang tepat sesuai dengan jenis dan tingkat kerusakan pada ruas jalan Duwet – Wringinanom.
