STUDI TINGKAT KERUSAKAN DAN RENCANA PERBAIKAN PADA 6 RUAS JALAN
DI KABUPATEN FLORES TIMUR MENGGUNAKAN APLIKASI PKRMS
(*PROVINCIAL/KABUPATEN ROAD MANAGEMENT SYSTEM*)

(Studi Kasus : Dalam Kota Larantuka, Eputobi – Leworok – Tuakepa – Eputobi, Oringbele – Lewokemie – Meko, Sp. Lambunga – Watodei, Seduku – Kawalelo – Likotuden – Lamika, Tuawolo – Lamalota – Karing di Kabupaten Flores Timur)

Hafizh Risky, Togi Nainggolan, Annur Ma'ruf

Jurusan Teknik Sipil, Institut Teknologi Nasional Malang

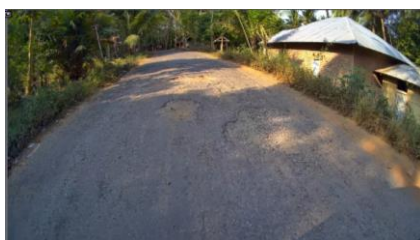
Gambar 2. Kondisi Kerusakan Jalan Lambungan –
Watodei

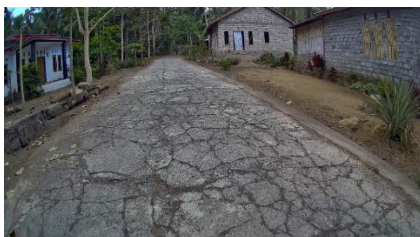
Gambar 3. Kondisi Kerusakan Jalan Tuawolo –
Lamalota

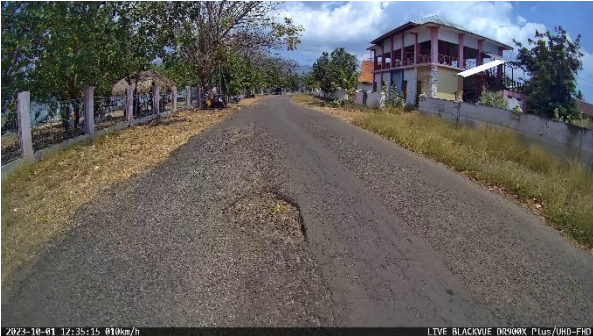
Gambar 5. Lubang pada perkerasan jalan Dalam Kota Larantuka pada STA 0+103

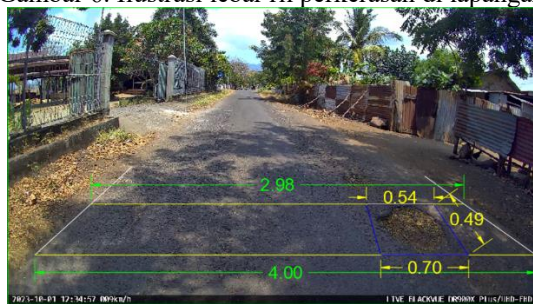
Gambar 7. Skala dimensi panjang lebar di lapangan Diketahui:

- Lebar jalan sebenarnya = 4 m
- Lebar jalan gambar = 2,98 m
- Lebar kerusakan sebenarnya = 0,70 m
- Lebar kerusakan pada gambar = 0,54 m
- Panjang pada gambar = 0,49 m
- Skala Panjang = (Lebar Jalan sebenarnya)/(Lebar Jalan Pada gambar)
- = (4 m)/(2,98 m)
- = 1,342
- Panjang sebenarnya = skala panjang x Panjang pada gambar
- = 1,342 x 0,49 m = 0,657 m

Hasil perhitungan menunjukkan bahwa skala gambar tidak konsisten. Hal ini mungkin disebabkan oleh distorsi pada gambar atau kesalahan pengukuran.

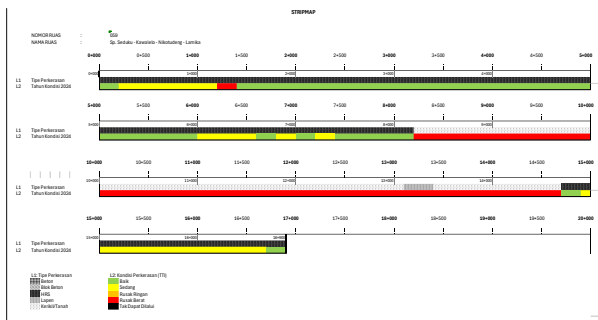
Laporan peta jalur atau strip map dapat menggambarkan inventaris jalan, kondisi perkerasan, serta usulan pekerjaan. Laporan strip map menggambarkan inventarisasi jalan, proyek komitmen, hasil analisis anggaran terbatas atau tidak terbatas. Untuk membuat strip map harus terlebih dahulu menentukan ruas jalan, provinsi, kabupaten yang dipilih. Kemudian akan muncul keluaran berupa excel.

Gambar 9. Strip Map Ruas Jalan Sp. Seduku – Kawalelo – Nikotudeng

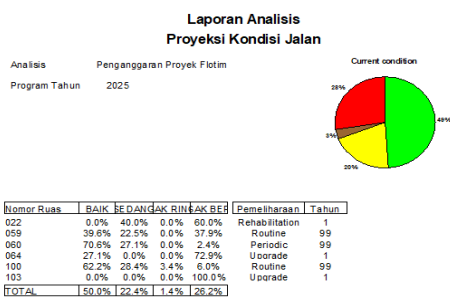
Data Survei Kondisi Jalan yang telah diinputkan pada PKRMS kemudian dijalankan untuk dapat memperlihatkan persentase kondisi jalan pada ruas yang dianalisis. Analisis kondisi jalan pada 6 ruas usulan penanganan sepanjang 41 km memberikan hasil 50% Baik, 22% Sedang, 1% Rusak Ringan dan 26% Rusak Berat.

Gambar 10. Laporan Analisis Proyeksi Kondisi Jalan
