BENTANG	Vol. 9	No. 1	Halaman 1 - 62	Bekasi Januari 2021	p-ISSN 2302 - 5891 e-ISSN 2579 - 3187
---------	--------	-------	-------------------	---------------------------	--

Performa Struktur Kolom Pasca Perkuatan Dengan Metode Concrete Jacketing Bertulangan Bambu

Hadi Surya Wibawanto Sunarwadi

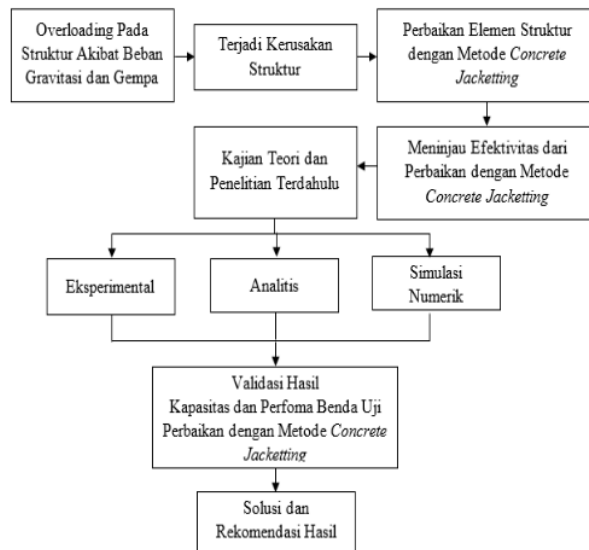
Gambar 1. Algoritma konsep pola pikir dalam penelitian

Konsep penelitian disajikan pada Gambar 1

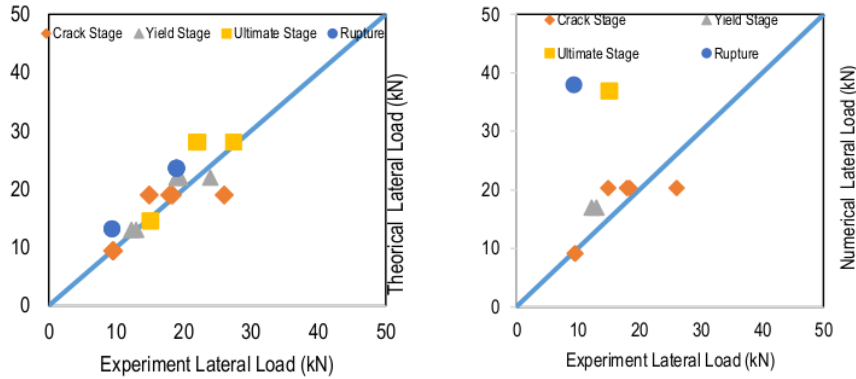
Dalam penelitian ini, hasil uji eksperimental kemudian divalidasi dengan hasil analisis berdasarkan simulasi teoritis (Gambar 2.a) dan numerik (Gambar 2.b). Analisis teoritis

menggunakan analisis momen *curvature* dan menunjukkan hasil yang cukup dekat dengan hasil eksperimen.

a) Validasi Hasil Eksperimen dengan Analisa Teoritis b) Validasi Hasil Eksperimen dengan Simulasi Numerik

Gambar 2. Validasi Hasil Kapasitas Lateral

Tetapi dalam analisis simulasi numerik, hasilnya menunjukkan bahwa ada perbedaan yang cukup besar setelah fase *inelastic* atau difase *ultimate* dan runtuh. Hal ini karena dalam simulasi numerik dengan *Ansys 14.5 workbench* belum dapat menunjukkan efek material inelastis pada beton dan tulangan.

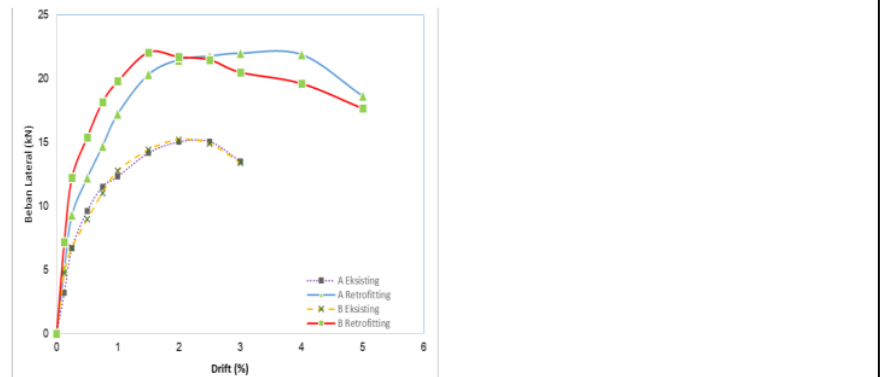
Gambar 3. Kurva Envelop Kapasitas Lateral

Berdasarkan hasil pengujian eksperimen pada Gambar 3, terlihat bahwa *retrofitting* dengan *concrete jacketing* ini dapat menaikkan kapasitas lateral pada benda uji kolom baik pada kolom yang telah terjadi kerusakan di awal maupun tanpa kerusakan.

Gambar 3 dan Gambar 4 menunjukkan bahwa pada benda uji kolom yang telah *diretrofitting* setelah mengalami kerusakan dan benda uji kolom yang *diretrofitting* tanpa mengalami kerusakan mengalami perbedaan yang sangat sedikit dari keduanya. Kerusakan dari sebelumnya tidak terlalu berpengaruh signifikan terhadap performa dari *retrofitting*. Hal ini sesuai dengan penelitian yang pernah dilakukan oleh Rodriguez, M., & Park, R. (1991), sehingga dapat

dipastikan dengan penambahan luasan retrofitting *concrete jacketing* sekitar 80% hingga 90% dari luasan eksisting, mampu menaikkan kapasitas lateral kolom.

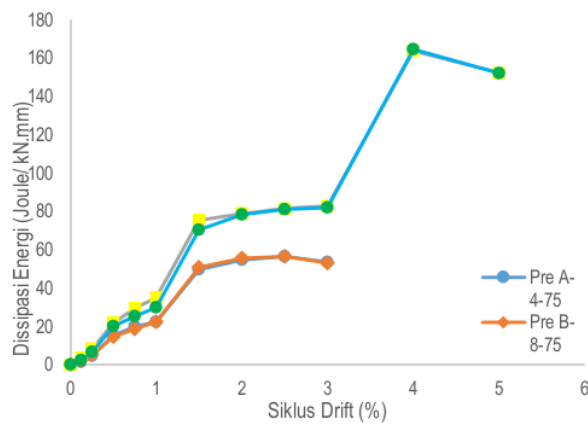
Gambar 6 menunjukkan disipasi energi pada kolom yang diretrofit dalam keadaan telah rusak maupun tanpa rusak dibandingkan dengan kolom eksisting untuk setiap siklus pembebanan yang sama.

Gambar 6. Dissipasi energy benda uji

Hasil ini memperlihatkan kolom yang sudah rusak kemudian diperbaiki dengan *concrete jacketing* memiliki kemampuan memencarkan energi yang lebih besar dibanding kolom asli. Gambar 6 menunjukkan bahwa benda uji yang diretrofit memiliki kemampuan dissipasi energy diatas 250%.

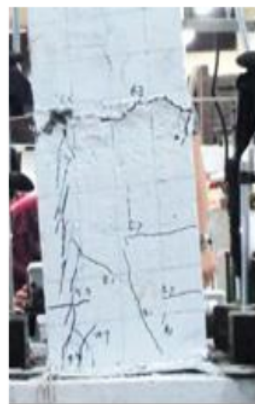
Mekanisme keruntuhan untuk semua kolom *existing* adalah lentur, sedangkan keruntuhan pada kolom retrofit adalah rata-rata runtuh lentur di *fase* awal (Gambar 7) dan di akhiri dengan *bond splitting* akibat pengaruh kontak beton beton lama dan beton baru.

A-Retrofitting

B-Retrofitting

Gambar 7. Pola retak benda uji
