**EVALUASI & PENANGANAN KERUSAKAN JALAN  
DENGAN METODE BINA MARGA DAN PCI (PAVEMENT  
CONDITION INDEX) DI RUAS JALAN PANJI SUROSO  
KOTA MALANG**

**SKRIPSI**

Penelitian ini dilakukan pada ruas jalan Panji Suroso yang merupakan jalan nasional yang berada di kecamatan Blimbingsari, kota Malang. Panjang ruas jalan ini sebesar 1,55 Km dan termasuk ke dalam jalan kelas II dan merupakan jalan arteri sekunder III dengan tipe jalan 2 lajur, 2 arah. Penelitian ini bertujuan untuk mengevaluasi jenis kerusakan yang terjadi dan merencanakan jenis pemeliharaan yang dapat diterapkan sesuai dengan tingkat kerusakan yang diperoleh dengan metode Bina Marga dan *PCI* (*Pavement Condition Index*).

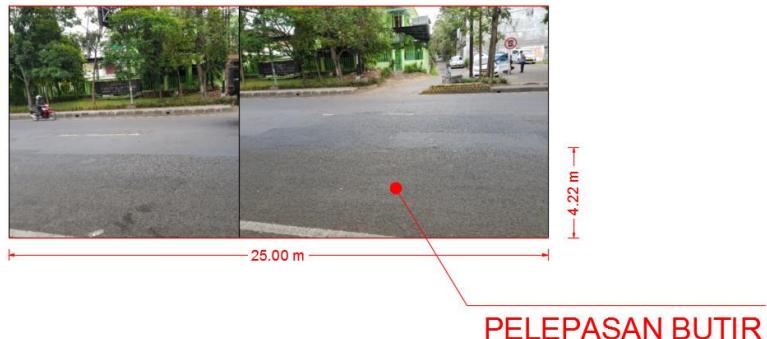
## SEGMENT 2

Gambar 4.27 Hasil Pengukuran Kerusakan Pelepasan Butir pada Segmen 2 Jl. Panji Suroso

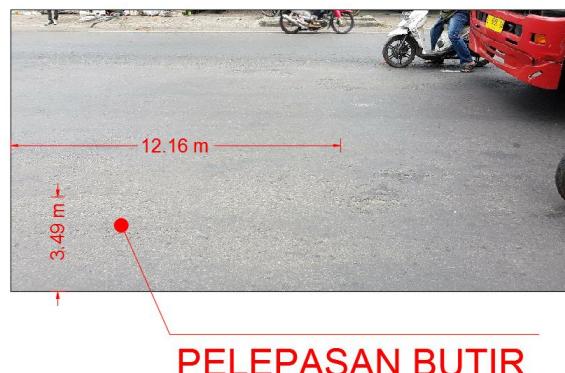
## SEGMENT 9 (SKALA 1:4)

- (1) Panjang Kerusakan = 12,16 m
- (2) Lebar Kerusakan = 3,49 m
- (3) Luas Kerusakan =  $12,16 \times 3,49 = 42,44 \text{ m}^2$

Gambar 4.34 Hasil Pengukuran Kerusakan Pelepasan Butir pada  
Segmen 9 Jl. Panji Suroso

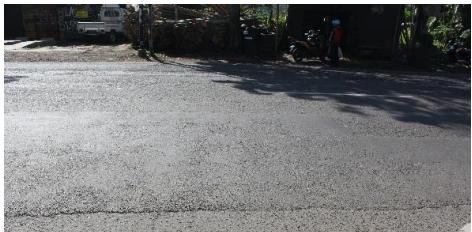
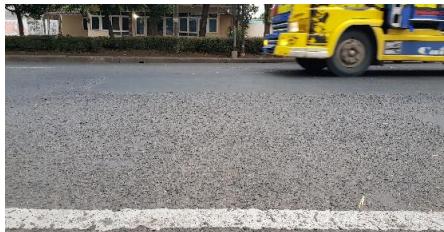
Tambalan		Pelepasan Butir

Total angka kerusakan untuk segmen 1 = 6, berdasarkan tabel 2.5 segmen 1 memiliki angka kerusakan di antara 4 – 6. Maka didapat nilai kondisi jalan untuk segmen ini adalah 2.

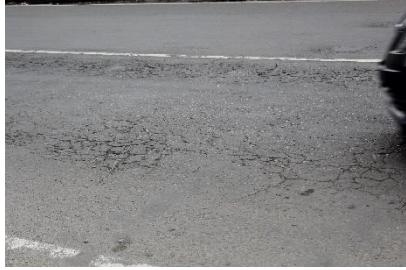
Retak Buaya

Total angka kerusakan untuk segmen 3 = 13, berdasarkan tabel 2.5 segmen 3 memiliki angka kerusakan di antara 13 – 15. Maka didapat nilai kondisi jalan untuk segmen ini adalah 5.

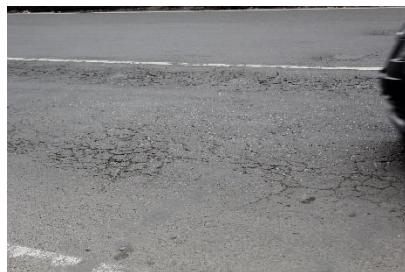
Retak Buaya

Total angka kerusakan untuk segmen 5 = 18.00, berdasarkan tabel 2.5 segmen 5 memiliki angka kerusakan di antara 16 – 18. Maka didapat nilai kondisi jalan untuk segmen ini adalah 6.

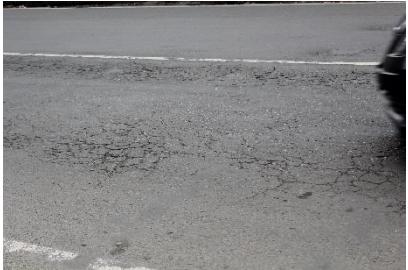
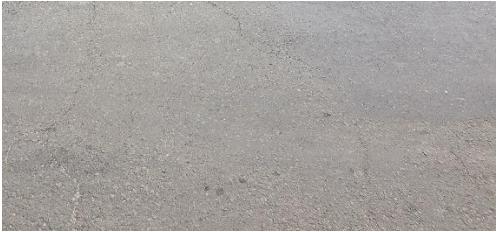
Retak Buaya		Retak Melintang

Total angka kerusakan untuk segmen 7 = 26, berdasarkan tabel 2.5 segmen 7 memiliki angka kerusakan di antara 26 – 29. Maka didapat nilai kondisi jalan untuk segmen ini adalah 9.

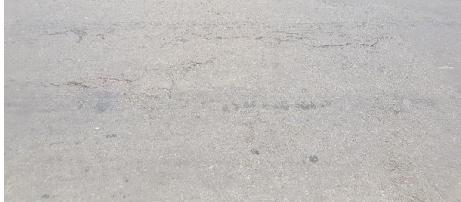
Retak Memanjang		Tambalan

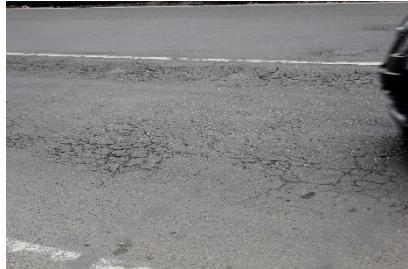
Retak Buaya

Total angka kerusakan untuk segmen 9 = 32, berdasarkan tabel 2.5 segmen 9 memiliki angka kerusakan di antara 26 – 29. Maka didapat nilai kondisi jalan untuk segmen ini adalah 9.

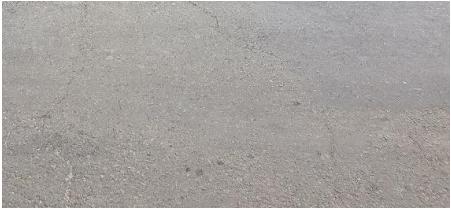
Retak Melintang

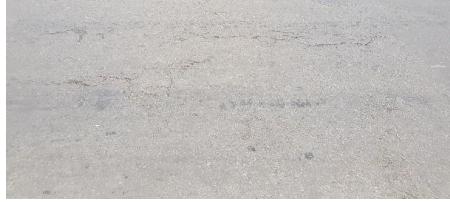
Retak Memanjang
